Zastosowanie technologii Remmers w konserwacji kamiennej Kaplicy Bożego Grobu w Żaganiu

Kaplica „Na Górcie” trwalsza niż oryginał

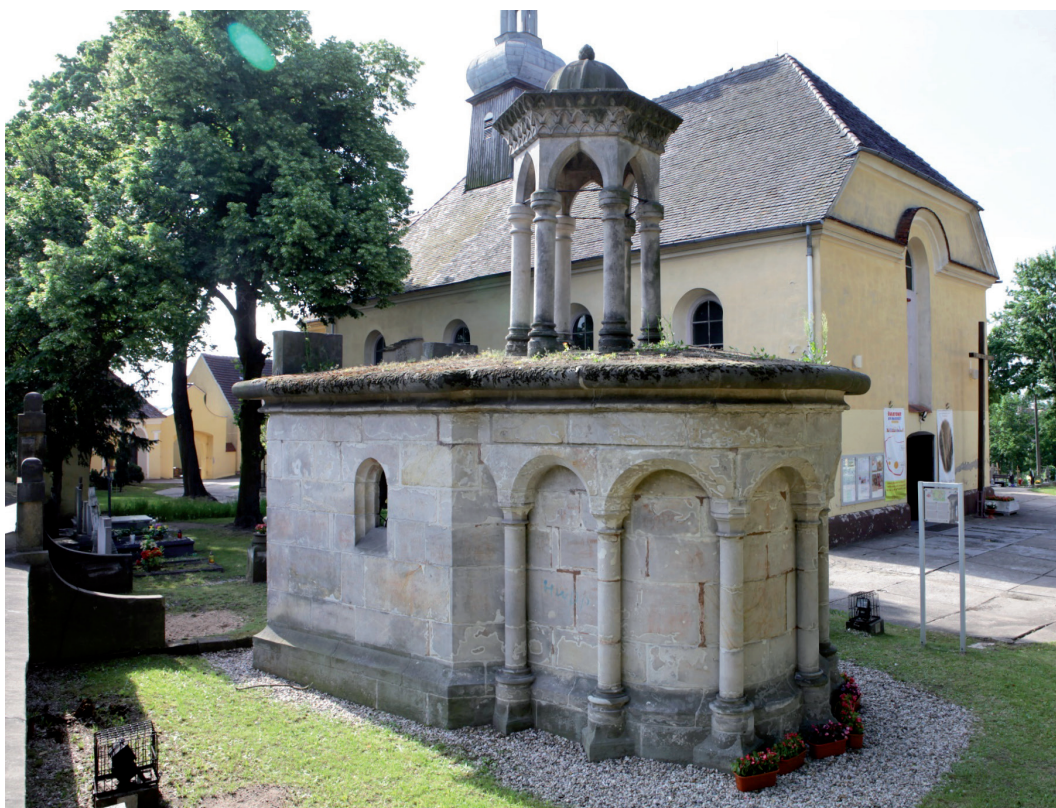
Fot. 1. Kaplica Grobu Bożego przed konserwacją

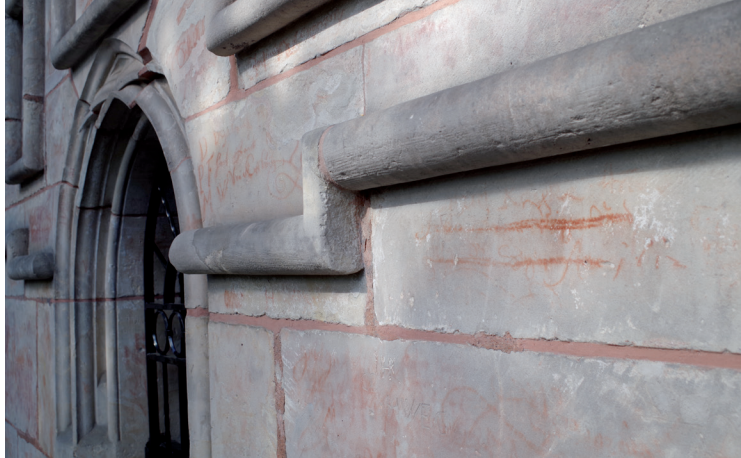
stała się miejscem, gdzie przez kilkaset lat pielgrzymowali wierni do Grobu Chrystusa z okolic oraz ze Śląska i Łużyc. Pokryli oni budowlę niezliczoną ilością inskrypcji wydrapanych, wyciętych lub napisanych na kamieniu czerwoną kredką (fot. 2).

Fot. 2. Napisy pozostawione na elewacji przez pielgrzymujących

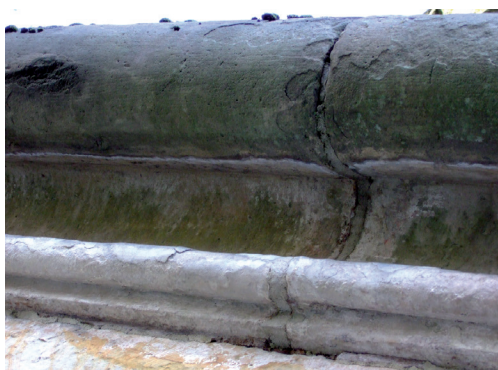
Problem zawilgocenia sklepienia i ścian kaplicy Bożego Grobu związany jest z kształtem budowli, a zwłaszcza prawie płaskim dachem wzorowanym na Jerozolimskim pierwotnym. W klimacie Bliskiego Wschodu kształt dachu nie powodował problemów. Inaczej było i jest w przypadku budowli stojących w Europie Środkowej, gdzie typowe są częste opady deszczu lub śniegu połączone z dużymi wahaniami temperatury. Skutki wielowiekowej penetracji wody w strukturę kamienia i spoin były widoczne zwłaszcza we wnętrzu kaplicy w postaci ciemnych zacieków, ubytków kamienia, pobiał i malatur. Kamienne bloki kamienia łączono z pozostawieniem przestrzeni na wapienną spoinę. Na powierzchniach elewacji osłoniętych dachem relikty fug przetrwały do dziś. Inaczej było z powierzchniami dachu i wieżyczki wystawionymi na intensywną ekspozycję na zacinający deszcz i długo zalegający śnieg. Na dachu kaplicy wapienne spoiny szybko zostały wypłukane, a powstałe szczeliny stały się główną przyczyną zniszczeń na kolejne setki lat. Wilgotne połączenie dachu pokryły się grubym kożuchem mchów, których produkty metabolizmu zakwaszały kamień, przez co ulegał przyspieszonej erozji (fot. 3).

Fot. 3. Zniszczenia kamienia nakryw przed konserwacją

Po 20 latach od ostatniej konserwacji przy kaplicy Bożego Grobu w Żaganiu, zespół konserwatorów z firmy Monument Service pod kierunkiem Marcina Kozarzewskiego przeprowadził kompleksowe prace remontowe i konserwatorsko-restauratorskie. W zakresie konserwacji elewacji przeprowadzono wstępne oczyszczenie mechaniczne powierzchni oraz usunięto roślinność. Aby skutecznie zlikwidować zarodniki mchów, glonów i porostów, zastosowano 3-krotną dezynfekcję preparatem Remmers Glonosan opartym na czwartorzędowych związkach amonowych. W obrębie połączeń dachowych stwierdzono lokalne osłabienia struktury kamienia spowodowane korozją mrozową. Nieco większy zasięg miała dezintegracja struktury piaskowca w partii kolumn i zwieńczenia baldachimu. Dlatego miejscowo wykonano wstępne wzmocnienie strukturalne kamienia przy użyciu Remmers KSE 100 i KSE 300, najskuteczniej wzmacniającego zestawu dwóch produktów opartych na bazie estrów kwasu krzemowego. Metodą strumieniowo-ścierną lokalnie przeprowadzono oczyszczanie kamiennego cokołu niepokrytego inskrypcjami. Rysy oraz niektóre ubytki

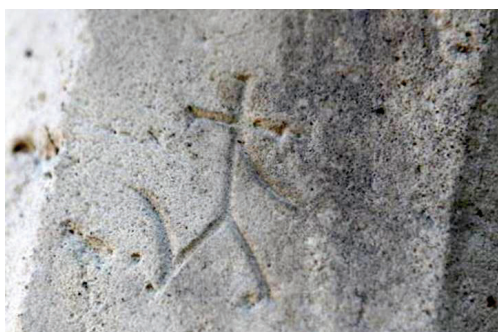
Budowla przetrwała zawieruchy wojenne na przestrzeni kilku wieków i ocalała w prawie niezmiennym kształcie, co świadczy o wysokiej klasie rzemiosła wykonawców, którzy dobierając odpowiednio wytrzymały kamień, nadali kaplicy wspaniały kształt. Podpis kierującego budową kaplicy kamieniarza, będący reklamą jego kunsztu, wciąż widnieje na elewacji (fot. 4).

Fot. 4. Gmerk kamieniarza na elewacji kaplicy

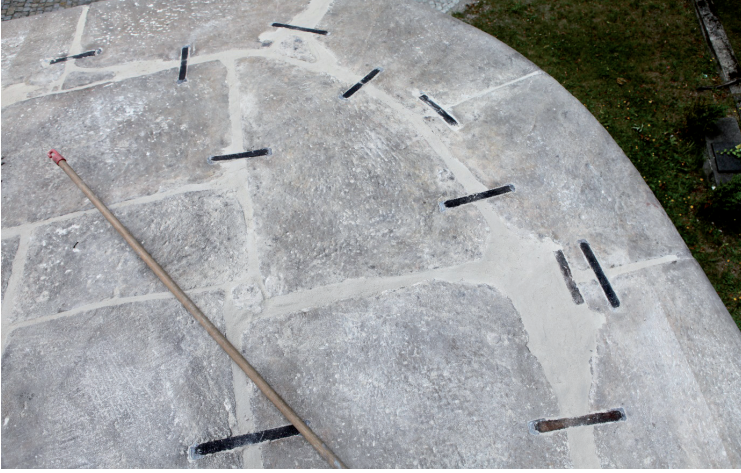
Fot. 5. Nowe spoiny z zaprawy Remmers FM ECC

piaskowca wypełniono mineralną zaprawą Remmers RM o dobranym ziarnie i kolorze. Poza tym przeprowadzono pełną wymianę spoinowania w obrębie latarni i dachu. Istniejące spoiny w całości usunięto na głębokość kilku centymetrów. Jako spoinę spodnią zastosowano zaprawę trasowo-wapienną, przykrytą następnie zaprawą uelastycznioną. Po kilku zimowych miesiącach ten układ warstw nie zdał egzaminu, przepuszczając wodę do wnętrza. Dlatego spoina została wymieniona w całości i zastąpiona w pełni elastycznym systemem. Jako spoinę wstępną zastosowano elastyczny uszczelniacz na bazie polimerów hybrydowych modyfikowanych silanami Remmers MS 150, który został dodatkowo osłonięty zaprawą spoinową Remmers FM ECC o spoinie mineralno-epoksydowym (fot. 5).

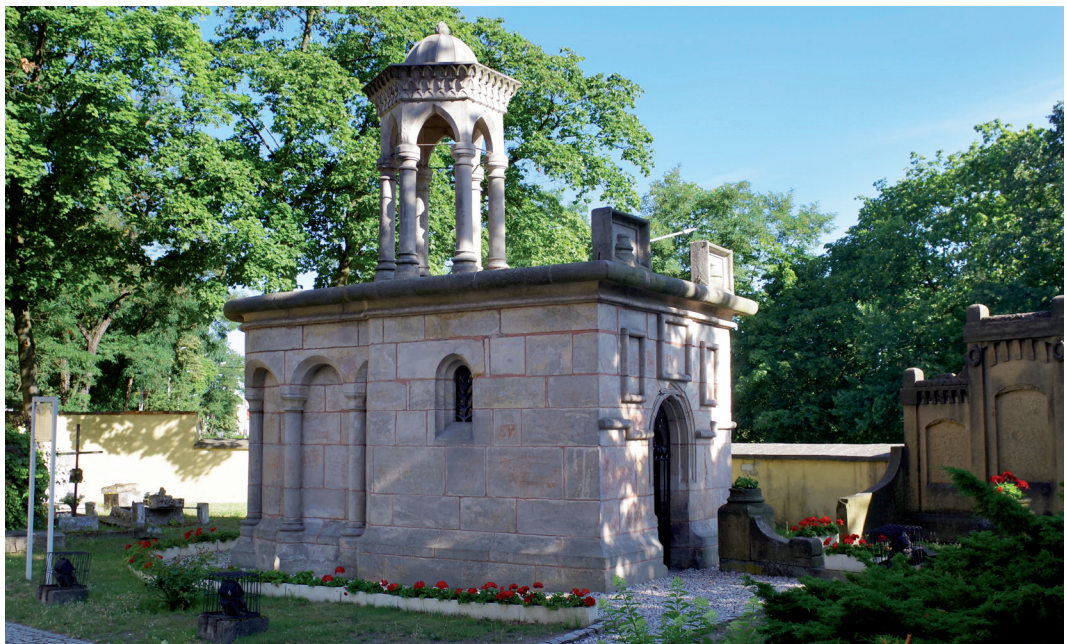
Fot. 6. Kaplica Grobu Bożego w Żaganiu po konserwacji

tynków, pobiał i polichromii wewnątrz, dobrze znając problemy kaplicy „Na Górcie” wiedzą, że ze względu na specyfikę konstrukcji trzeba pilnie monitorować obiekt i cyklicznie przeprowadzać przeglądy i profilaktyczną konserwację, aby nie dopuścić do ponownych zniszczeń (fot. 6).
