Technologia Remmers w konserwacji ścian wewnętrznych kościoła pw. św. Mikołaja we Fromborku

SKRÓT DANYCH O OBIEKCIE I INWESTYCJI

Kościół pw. św. Mikołaja we Fromborku (dawniej kościół parafialny)

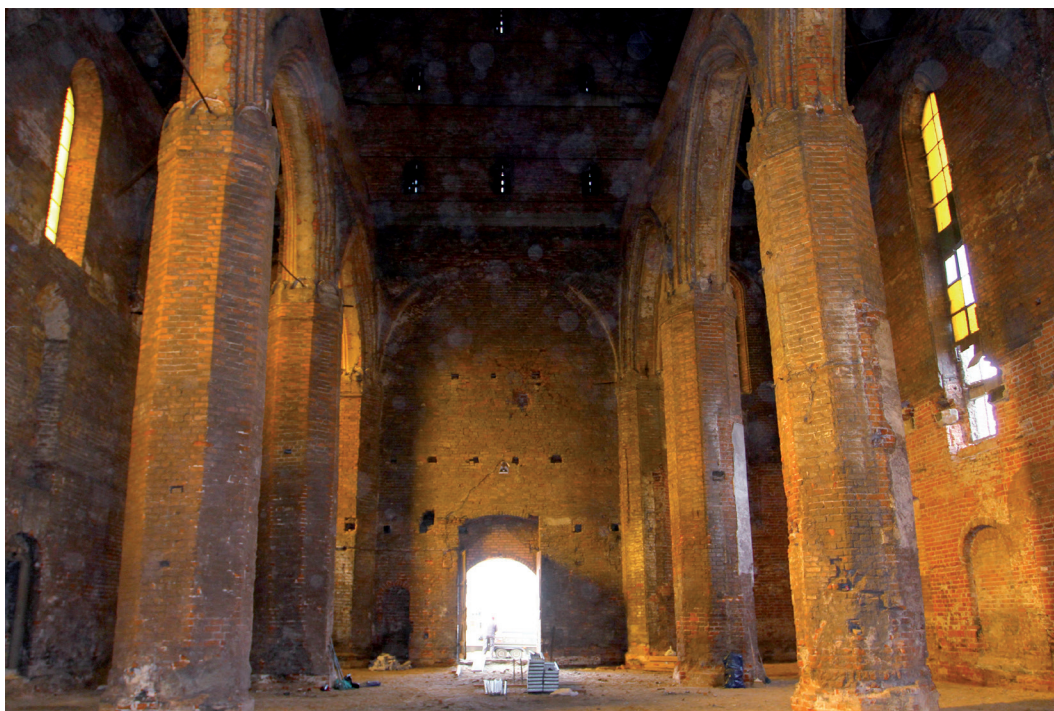
Fot. 2. Wnętrze kościoła

Kościół pw. św. Mikołaja to nieorientowana budowla gotycka, wymurowana z cegły, na zaprawie wapienno-piaskowej. Ma kształt trójnawowej hali na planie prostokąta bez wyodrębnionego prezbiterium. Po stronie zachodniej znajduje się kruchta, po wschodniej prostokątna zakrystia, a nad nią empora. Elewacje korpusu nawowego wsparte są przyporami i ozdobione smukłymi ostrołukowymi blendami. Trójkątne szczyty świątyni podzielone są blendami ostrołukowymi, a wewnątrz kościoła ośmiobocznymi filarami. Po stronie wschodniej są to filary pierwotne, a po zachodniej powstałe w wyniku przebudowy na początku XVI wieku. W zakrystii zachowały się fragmenty pierwotnych sklepień krzyżowo-żebrowych z 1. poł. XIV wieku. Ściany i filary kościoła są nieotynkowane, widoczny jest wątek ceglany (fot. 2).

Po usunięciu przemurowań i resztek tynków pochodzących z czasów powojennej odbudowy ogromnym wyzwaniem było oczyszczenie lica ceglanych wątków. Występujące w świątyni nawarstwienia miały nietypowy dla wnętrza charakter, ponieważ powstały w szczególnych warunkach. Po spaleniu kościoła w 1945 roku jego osmalone wnętrze przez wiele lat pozostawało bez dachu, stąd warunki te zbliżone były do zewnętrznych. Od początku lat 70., podczas funkcjonowania kotłowni, na powierzchni murów gromadziły się osady w postaci mieszaniny substancji smolistych i kurzu. Do usunięcia nawarstwień wykorzystana została metoda strumieniowo-ścierna z zastosowaniem kruszywa i ciśnienia umożliwiającego zachowanie powierzchni oczyszczanych materiałów w nienaruszonym stanie. Lokalnie, w miejscach gdzie wątek ceglany wykazywał osłabienie i pudrowanie, wprowadzono preparat konsolidujący Remmers KSE 300 oparty na tetraetoksylianie. Część ubytków w ceglach uzupełniana została gotowymi zaprawami mineralnymi, barwionymi w masie Remmers RM. Konserwatorzy łączyli ze sobą kolory zapraw, aby uzyskać odcienie pasujące do lokalnie naprawianej cegły. Po nałożeniu wymodelowano powierzchnię zaprawy naprawczej naśladowczo w stosunku do otoczenia. Ponieważ obiekt był wciąż odbudowywany, widoczne jest zróżnicowanie porządków

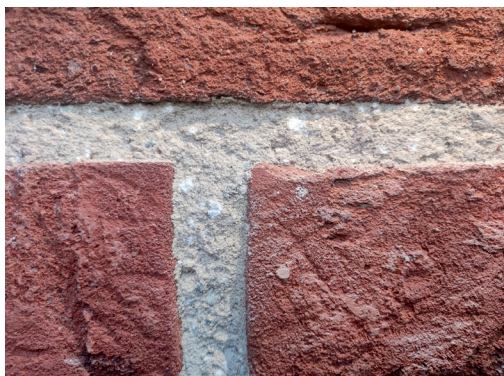
Fot. 3. Dwie różne mieszanki składu zaprawy spoinującej na bazie Remmers Historic Kalkspatzenmörtel

wątków ceglanych oraz zapraw spoinujących. Po wykonaniu szeregu laboratoryjnych badań analitycznych, w tym w zakresie kapilarności i składu spoin, konserwatorzy z firmy PKZ Renoma podjęli wyzwanie przygotowania zapraw „szytych na miarę”, które miały posłużyć do uzupełniania spoin każdej z faz przebudowy ścian wewnętrznych kościoła. Na przygotowanych powierzchniach próbnych testowano mieszanki tak, aby otrzymane zaprawy, prócz odpowiednich dla zabytku parametrów, cechowały się wyglądem w jak największym stopniu zbliżonym do oryginału i odzwierciedlały rozwarstwienie chronologiczne świątyni (fot. 3).

Po ustaleniu odpowiednich receptur, standardowe zaprawy wapienno-piaskowe mieszano z zaprawą Remmers Historic Kalkspatzenmörtel oraz z kruszywami o frakcjach od 0,5 mm do 2 mm. Dodatkowo zróżnicowanie estetyczne zapraw uzyskano przez dodatek odpowiednich pigmentów. Zastosowana jako składnik podstawowy zaprawa Remmers Historic Kalkspatzenmörtel to bezcementowa mieszanka bazowa przygotowana starą metodą gaszenia wypalonego w bryłach kamienia wapiennego mokrym kruszywem. Remmers Historic Kalkspatzenmörtel to zaprawa piaskowo-wapienna do stosowania jako półprodukt. Ceniona

Konserwatorzy po wykonaniu prób, uzupełnili ubytki w spoinach wątków ceglanych wprowadzając zaprawy zbliżone technologicznie i estetycznie do pierwotnie zastosowanych.
