VISBUD

Zastosowanie systemu C-FRCM marki Ruregold we wzmacnianiu sklepień kościoła św. Jana Chrzciciela w Malborku

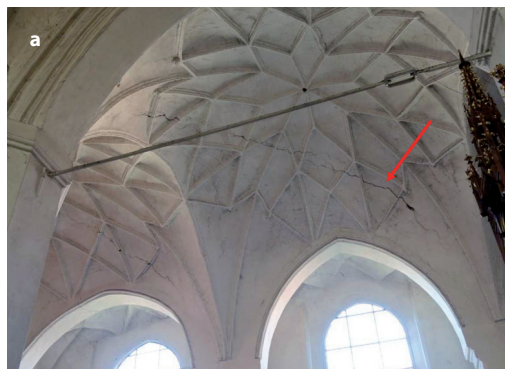
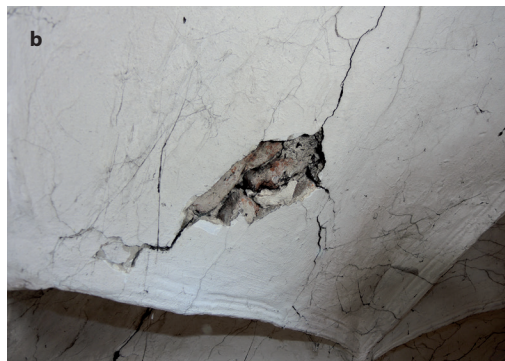
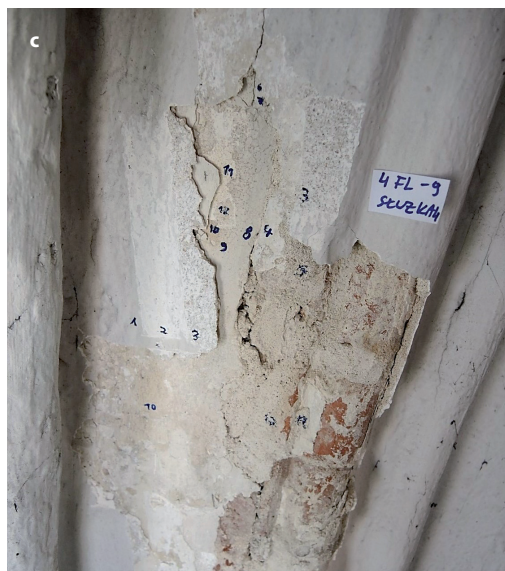
Rys. 1 a–c.
Przykłady
uszkodzeń sklepień

i nadal jest ogromna (Rys. 1 a–c). W pierwszej kolejności do pilnych, wręcz ratunkowych, prac wytypowano sklepienia, bo też ich stan był zły, a miejscami katastrofalny, z realnym zagrożeniem zawalenia się niektórych pól sklepiennych. Potwierdziły to badania przeprowadzone w 2019 i 2020 roku.
