Budynek przy ul. św. Stanisława Kostki 2/12 w Łodzi – restauracja elewacji

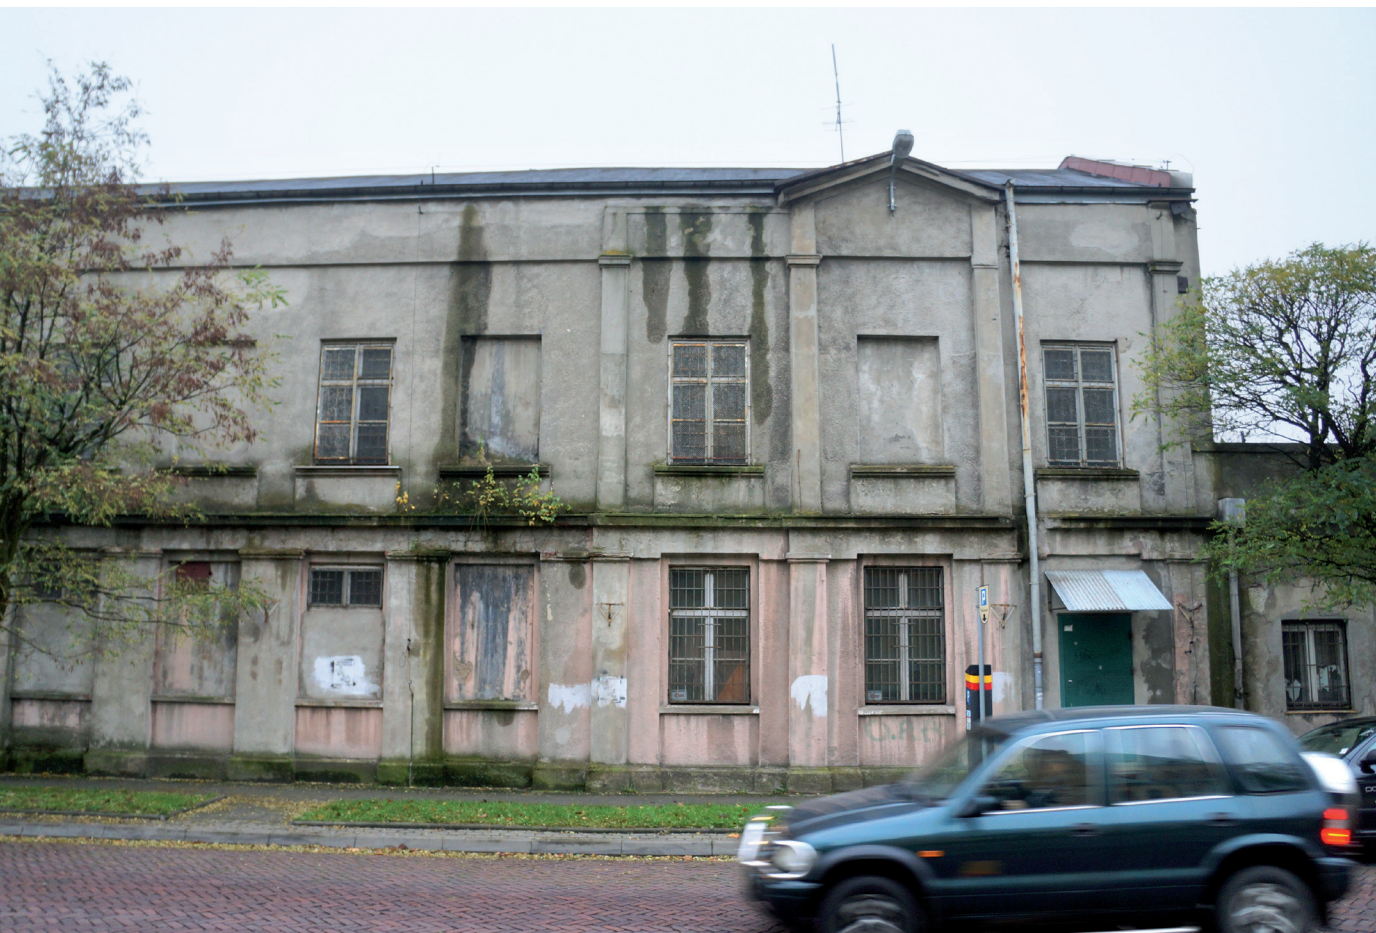
Fasada, jak i cały budynek, były bardzo zniszczone. Tynki na całej elewacji wykazywały duży stopień destrukcji, uszkodzone były także elementy detalu architektonicznego. W strefie parteru widoczne były ślady dużego zawilgocenia i zasolenia. Niestety, wcześniejsze próby napraw tylko pogorszyły stan techniczny elewacji. Mocna, cementowa przecierka i tynki natryskowe spowodowały brak

paroprzepuszczalności warstw tynkarskich. W wielu miejscach przyziemia próbowano wykonać miejscowe naprawy, używając przy tym niedyfuzyjnych materiałów. Spowodowało to wzmożenie podciągania kapilarnego wilgoci oraz dodatkowe zasolenia. Destrukcji uległy także gzymsy. Na etapie prac przedprojektowych we współpracy z laboratorium firmy Farby KABE Polska Sp. z o.o. zbadano stan

Widok elewacji budynku przed restauracją.

techniczny materiału murowego. Pozwoliło to na precyzyjny dobór całej technologii renowacji i konserwacji przedmiotowej elewacji oraz odpowiedni dobór tynków renowacyjnych. Prace restauracyjne rozpoczęły się od odkażenia elementów elewacji. Następnie usunięto całą wyprawę tynkarską. Dokonano również przeglądu funkcjonowania elementów poszycia połaci dachowych, koszu, rynien, rur spustowych i obróbek blacharskich (zwłaszcza obróbek gzymsów) pod kątem właściwego odwodnienia połaci dachowych i pozostałych elementów, aby całkowicie wyeliminować możliwość zamakania powierzchni ścian i zalewania elewacji przez wody opadowe. Dokonano wymiany odpowiednich elementów. W związku z dużym zawilgoceniem wykonano izolację poziomą metodą iniekcji preparatem MICROSILEX RESTAURO.

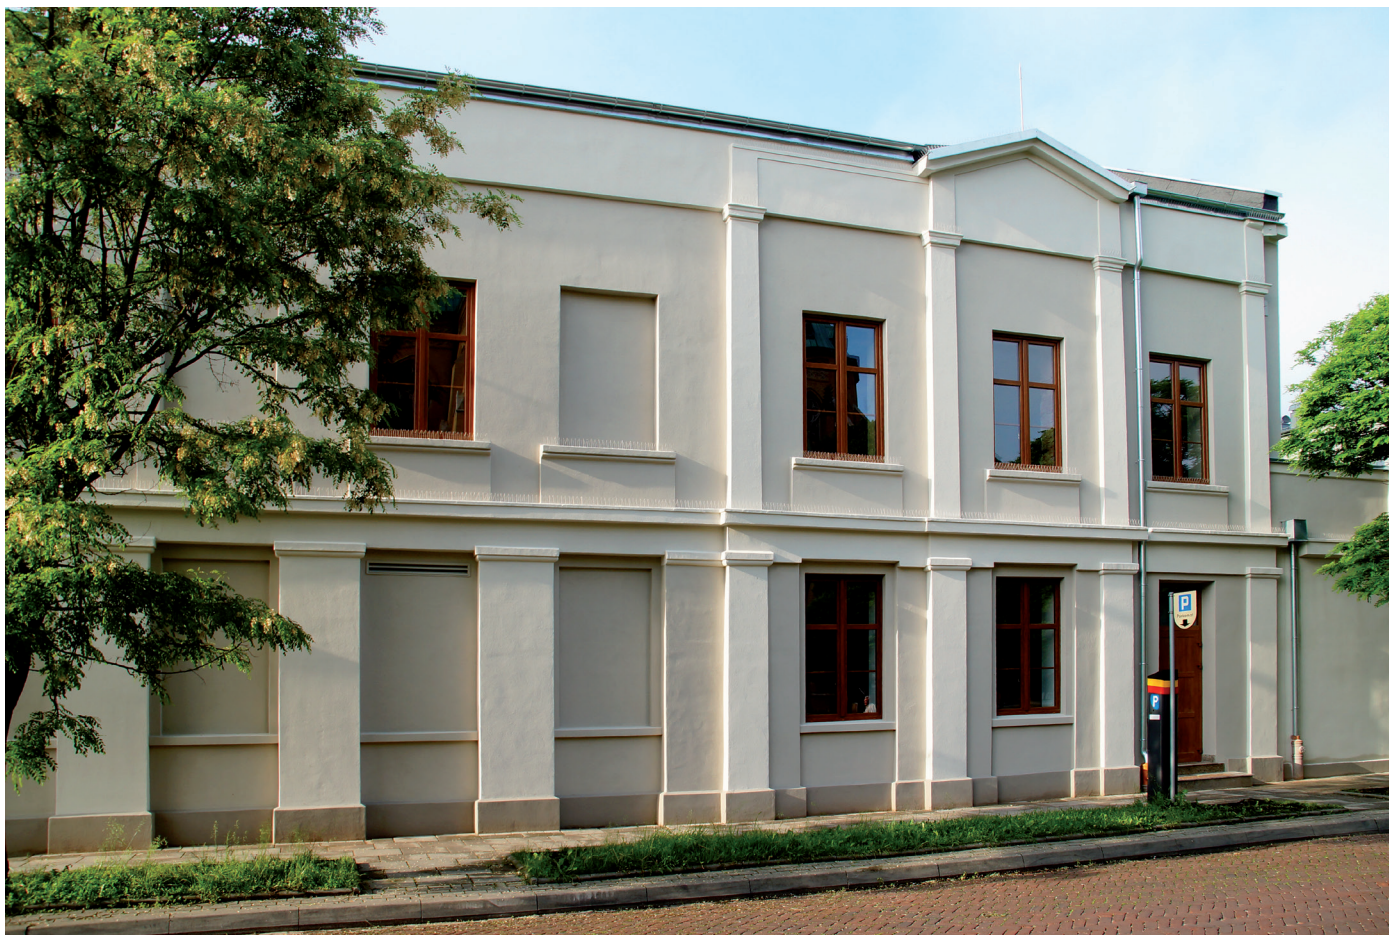
Elewacja budynku po restauracji.

Po wykonaniu i po przygotowaniu po-
wierzchni poprzez szpachlowanie i gruntowanie
preparatem CALSILIT GF, wykonano dwukrot-
nie malowanie końcowe barwionymi farbami
krzemianowymi HISTORICA FKZ w kolorach
ustalonych z Wojewódzkim Konserwatorem
Zabytków w Łodzi.

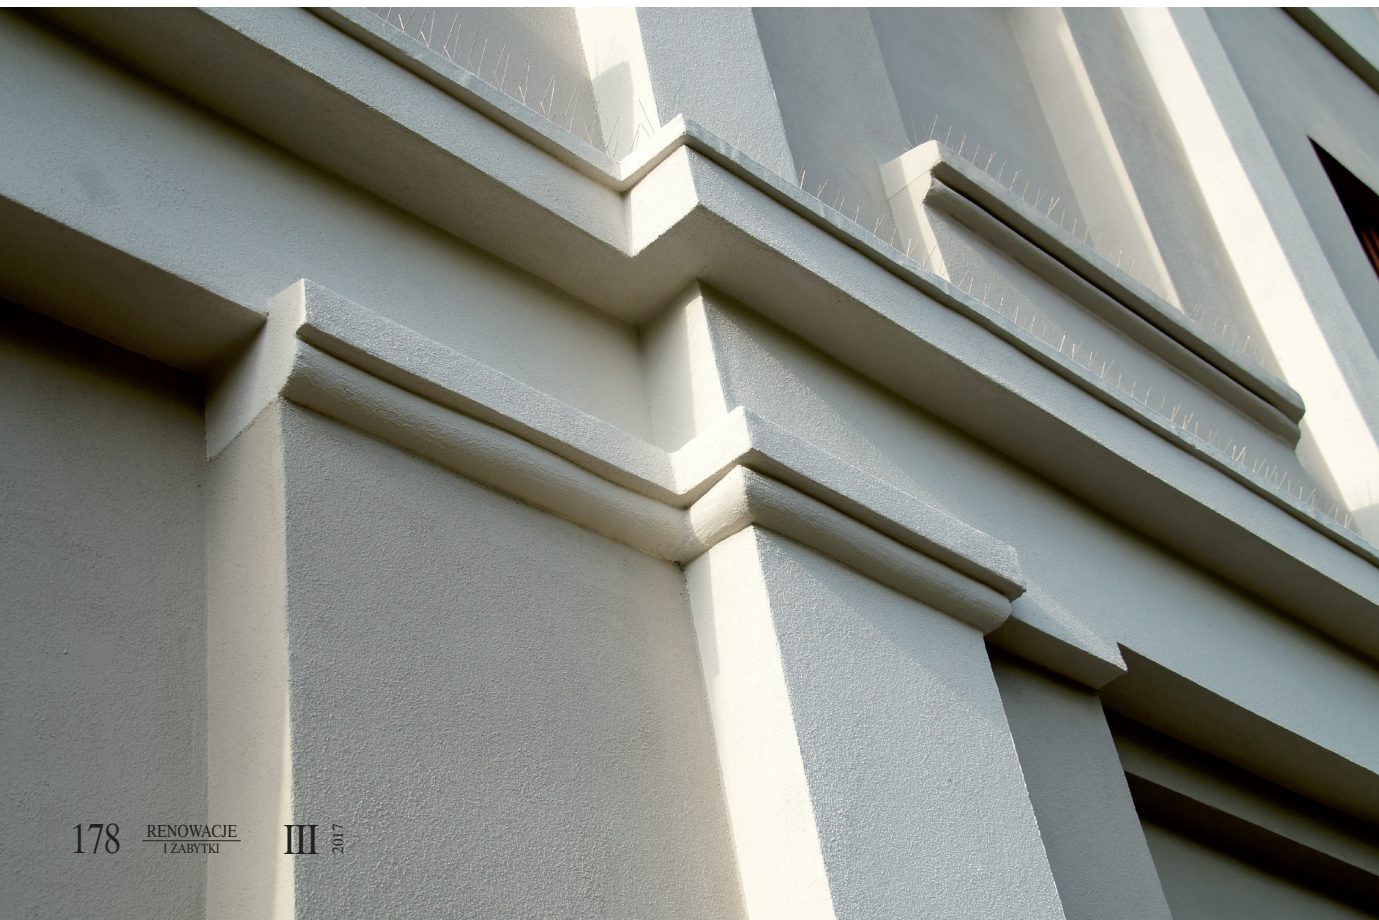
Widok odtworzonych
gzymsów.

Odtworzono ocalałe elementy wystroju elewacji, gzymsy, opaski zaprawą szpachlową KOMBI FINISZ. W przypadku odbudowy rdzenia zastosowano zaprawę KOMBI STONE. Do odtworzenia elementów odlewanych zastosowano preparaty KOMBI STUCCO.
