# Zastosowanie naturalnego cementu w konserwacji elewacji Pałacu Zamoyskich w Warszawie

Obiekt: Pałac Zamoyskich w Warszawie, ul. Foksal 2

Wpis do rejestru zabytków: 659/1

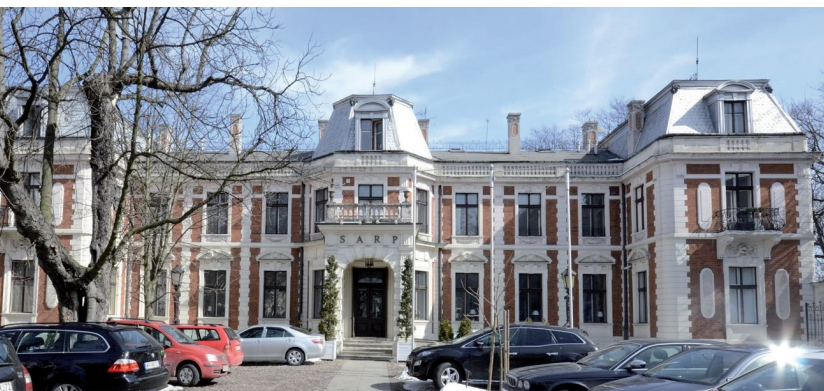
W 2019 roku, kiedy firmy Renova Project Konrad Grabowski przystąpiła do prac, lico ścian z cegły ceramicznej wymagało oczyszczenia, uzupełnienia ubytków i spoin, lokalnego wzmocnienia strukturalnego, a na całej powierzchni zabezpieczenia preparatami o właściwościach hydrofobowych. Dominujące w wystroju elewacji pałacu detale sztukatorskie, takie jak: pilastry, gzymsy, supraporty i nadproża okienne o bogatej formie rzeźbiarskiej, wykonane z zapraw o spoiwie hydraulicznym, były wielokrotnie przemalowane.

Fot. 1. Elewacja frontowa Pałacu Zamoyskich przed konserwacją

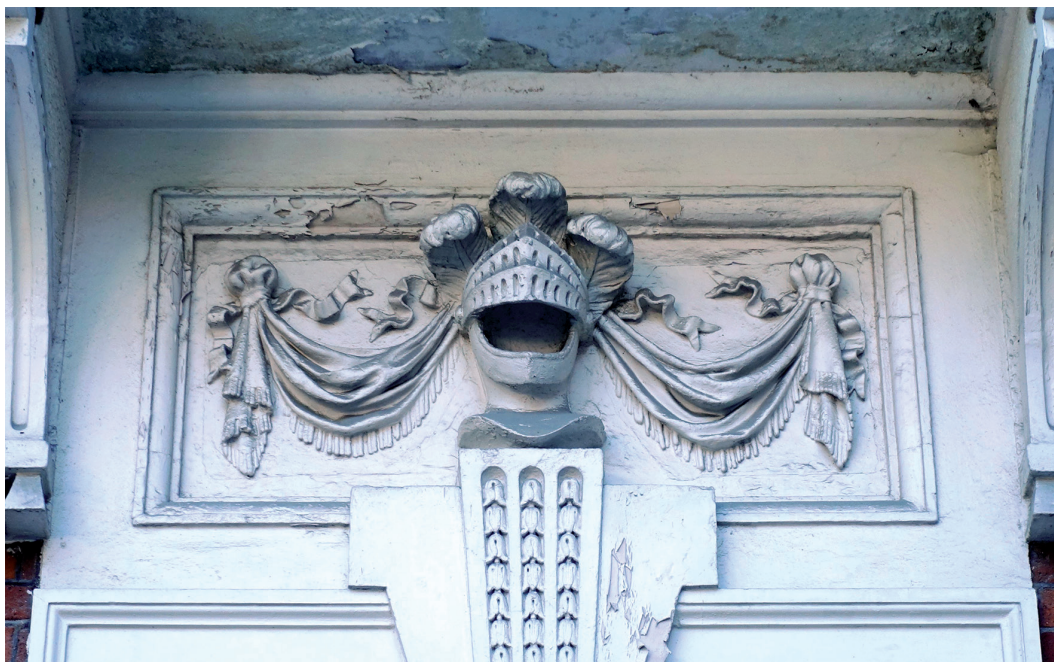
Fot. 2. Detal sztukatorski przed konserwacją

Powłoki były spękań, lokalnie spęcherzone i na znacznej powierzchni łuszczyły się wraz z przypowierzchniową warstwą zapraw, a to świadczyło o występującej miejscowo dezintegracji tworzywa sztukatorskiego. Spowodowały to szczelne powłoki malarskie, które nie pozwalały na szybkie pozbycie się nadmiaru wilgoci wewnątrz dekoracji. Wyprawy sztukatorskie zarówno w obrębie detali, jak i tynków cokołowych były na całej powierzchni spękań, w wielu miejscach także odspojone od podłoża. Detale sztukatorskie wymagały podklejenia i konsolidacji strukturalnej.

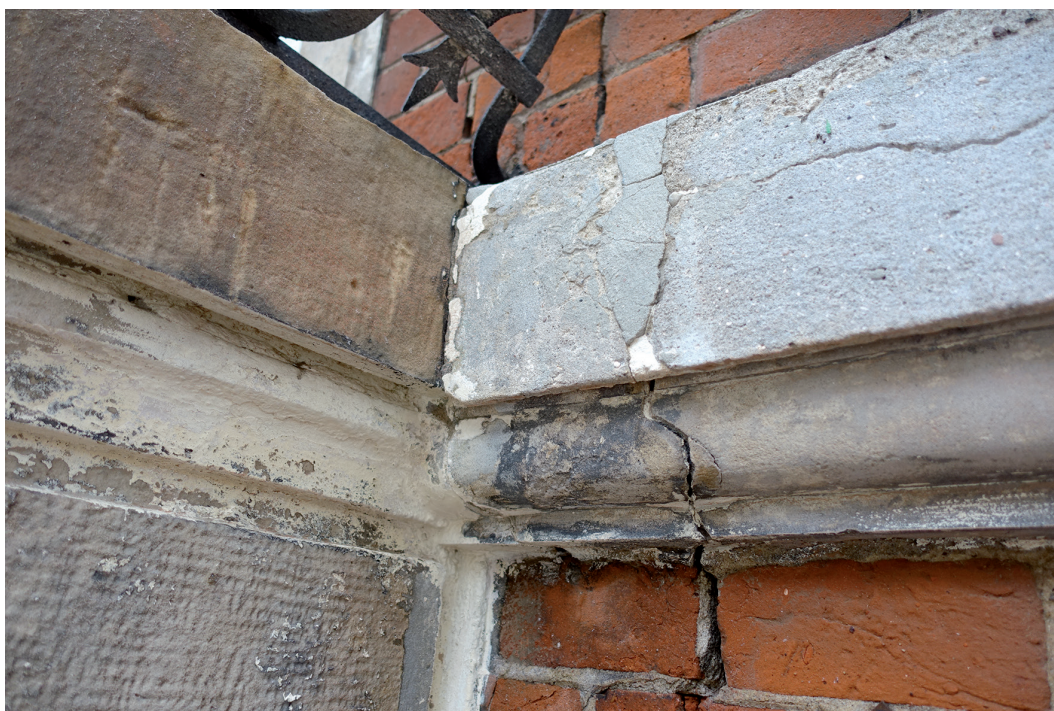
Detale wykonane z piaskowca porośnięte były obficie koloniami mikroflory, zawilgocone i obciążone solami, w wielu miejscach spękań, pozbawione spoin oraz posiadające liczne

Fot. 3. Elementy dekoracji wykonane z piaskowca, cementu naturalnego i wążek ceglany w trakcie konserwacji

i drobne ubytki form rzeźbiarskich. Wymagały oczyszczenia, odsolenia, dezynfekcji, wzmocnienia strukturalnego, a po uzupełnieniu form rzeźbiarskich i spoin także kompleksowego zabezpieczenia hydrofobowego.

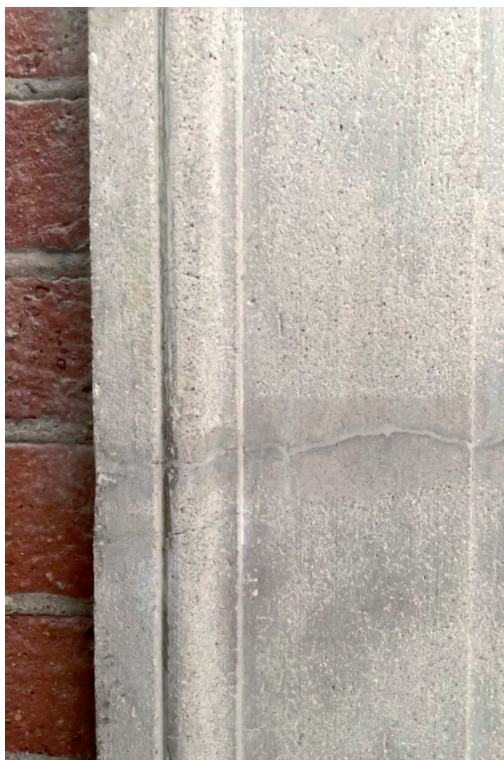
Fot. 4. Uzupełnianie ubytków detalu sztukatorskiego zaprawą Remmers Fill RZ Historic

Zgodnie z wynikami badań stratygraficznych i laboratoryjnych tynki i detal sztukatorski naprawiono, stosując „kompaktowy” wobec zachowanego oryginału materiał – cement naturalny. Drobne ubytki, zniszczone powierzchniowo tynki, poszerzone rysy wypełniono zaprawą opartą na cemencie naturalnym. W przypadku konieczności całkowitej rekonstrukcji profili na przygotowaną zwilżoną powierzchnię tynku podkładowego nałożono pacą zaprawę z cementem naturalnym/romańskim grubości do około 3 mm.

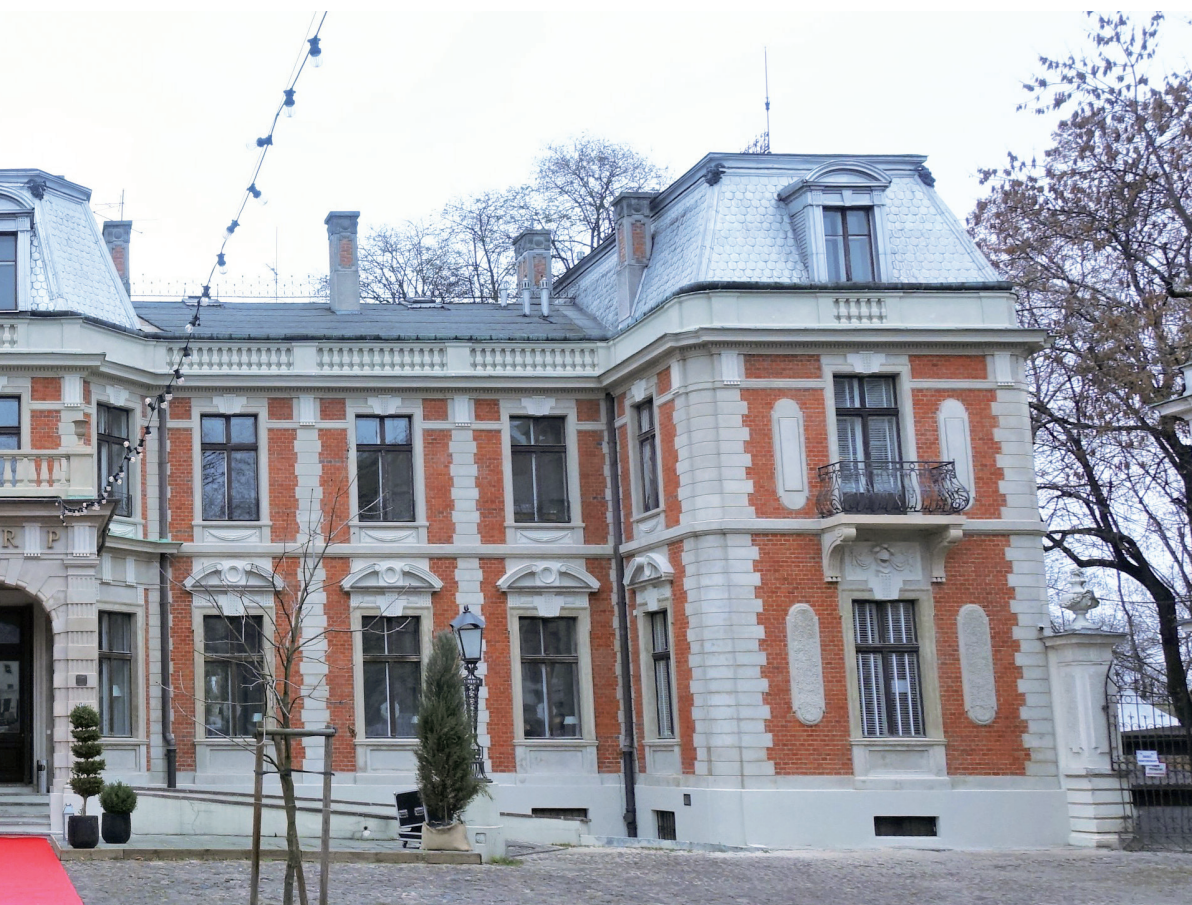
Fot. 5. Elewacja frontowa pałacu po zakończeniu prac konserwatorskich

Na elewacji Pałacu Zamoyskich po usunięciu większości wtórnych nawarstwień, w tym przemaalowań wykonanych białą farbą, okazało się, że odsłonięto zachowane oryginalne wyprawy sztukatorskie. Dziś dekoracje sztukatorskie elewacji imitujące kamień ponownie są eksponowane w swej pierwotnej formie, stanowiąc integralną część kostiumu warszawskiej wersji stylu „pierre-et-brique” Pałacu Zamoyskich.
