Odkryte piękno O rekonstrukcji maswerkowych dekoracji fary w Bartoszycach

W roku 2020 zakończone zostaną trwające ponad dwa lata prace konserwatorsko-restauratorskie kościoła pw. św. Jana Ewangelisty i MB Częstochowskiej w Bartoszycach. Jest to jeden z największych kościołów na terenie obecnego woj. warmińsko-mazurskiego. Usytuowany jest na dużym placu w sąsiedztwie rynku, a jego sylweta, widoczna z daleka ponad dachami otaczających kamieniczek, stanowi dominujący element w panoramie Starego Miasta. Przeprowadzone prace, poza utrwaleniem i zabezpieczeniem substancji zabytkowej, znacząco podniosły wartość architektury dzięki opracowaniu kolorystycznemu tynków. Masyw wieży z największymi w regionie, zaskakująco dużymi blendami (środkowa ma wymiary $7 \times 2,5$ m), był mało finezyjny i przysadzisty, a rażąco sztuczna, tępa biel tynków zniekształcała proporcje budowli. Dopiero przywrócenie ażurowej dekoracji malarskiej sprawiło, że wieża optycznie wysmukliła się, stała się bardziej strzelista i lepiej skomponowana z korpusem kościoła.

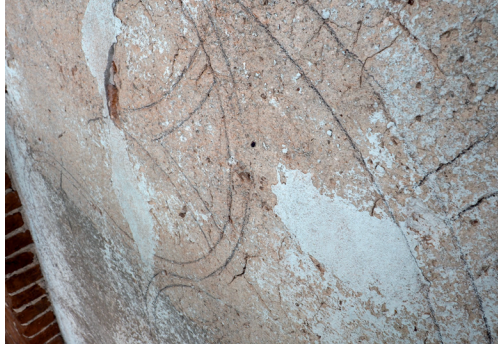
Po ustawieniu rusztowań, w pierwszej kolejności przy północnej elewacji wieży, bezpośrednie badania ujawniły, że w dużych prostokątnych blendach zachowane są średniowieczne tynki. Z bliska, nawet przez powłokę współczesnej farby, można było dostrzec na nich linie rytów. Po żmudnym oczyszczeniu powierzchni z farby emulsyjnej i nawarstwień okazało się, że tynki zachowane były w zaskakująco dużej ilości, ale nierównomiernie na poszczególnych elementach. Najwięcej przetrwało na powierzchni prostokątnych blend. W szczątkowej ilości zachowane były tynki na fryzach, co wynika z ich wyjątkowego intensywnego narażenia na działanie wody. W blendach na najstarszych częściach budynku: na

Etap badań. Ryty zachowane na średniowiecznym tynku zostały podkreślone ołówkiem

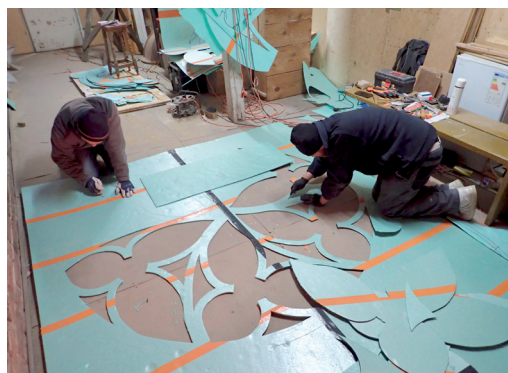
Etap wycinania szablonów 1 : 1 przygotowanych na podstawie wykonanych inwentaryzacji i projektów (fot. po lewej)

kontrolnych” dla nanoszonego rysunku kompozycji. Zrezygnowano również z kreślenia rysunku w świeżym tynku. Stwierdzono, że taka zmiana techniki nie wpłynie na odbiór wizualny dekoracji, a z konserwatorskiego punktu widzenia zaakcentuje fakt rekonstrukcji. Do przenoszenia rysunku wykorzystano szablony sporządzone na podstawie projektu koncepcyjnego ściśle dopasowanego do zrysów oryginalnych linii wykonanych na folii 1:1. Aby zabezpieczyć powierzchnię oryginalnych tynków i stworzyć warstwę pośrednią, pokryto je pobiałą wapienną. Pobiałę naniesiono również na współczesne uzupełnienia. Tak przygotowane, wysezonowane podłoże pomalowano farbą żolowo-krzemianową KEIM Soldalit. Wybrano kolor zbliżony do koloru starych tynków wapiennych, zakładając, że będzie to również kolor laskowania. Historycznie poza białą (najczęściej kazeiną wapienną), korzystano z czerwieni żelazowej i czerni (sadzy). Na elewacji w Bartoszycach nie zachowały się powłoki średniowiecznych farb, poza niewielką ilością czerwieni w szczelinach tynku. Aranżacja kolorystyczna wypełnienia rysunku maswerków została opracowana doświadczalnie w oparciu o określone zasady rozłożenia pól kolorystycznych w poszczególnych strefach dekoracji i była konsultowana z historykami sztuki.

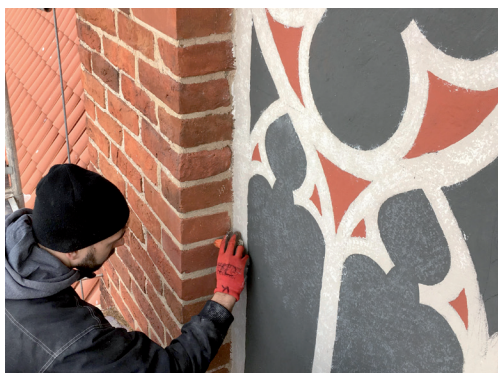
Prace nad opracowaniem kolorystycznym. Dzięki nanoszeniu kolejnych warstw o zróżnicowanych odcieniach uzyskano niejednorodną fakturę koloru

tepując powierzchnię pierwszej warstwy farby w podstawowym kolorze (czerwień lub czerń, kolory z palety KEIM Exclusiv) 3–4 odcieniami pośrednimi. Przygotowano je samodzielnie, na podstawie licznych prób, wykorzystując farbę w podstawowym kolorze z dodatkiem koncentratów pigmentów. Dla większej trwałości zabezpieczono powierzchnię blend i fryzów poprzez hydrofobizację.

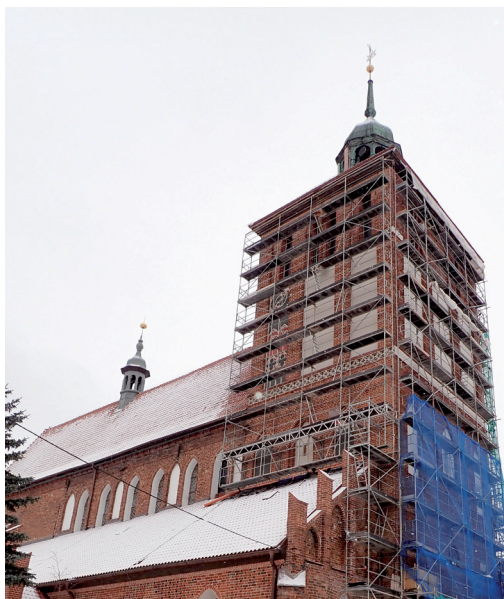
Z punktu widzenia efektu prac i wyglądu kościoła największe znaczenie miały prace konserwatorskie-restauratorskie przy tynkach znajdujących się w blendach i na fryzach. Były one naprawiane i pomalowane białą farbą emulsyjną w latach 80. XX wieku. Program prac konserwatorskich zakładał usunięcie współczesnych zapraw i powłok, konserwację tynków i pokrycie, w zależności od zakresu, koniecznych napraw nowym tynkiem wapiennym w kolorze naturalnym lub pomalowanie farbą w kolorze starego wapna lub innym, w przypadku znalezienia pozostałości historycznych powłok. Przed rozpoczęciem prac, pomimo badań konserwatorskich elewacji, nie wykonano badań tynków ze względu na brak dostępu do pól położonych w większości ponad dachami. Na dostępnej elewacji frontowej (zachodniej) charakter wypraw nie pozostawiał wątpliwości, że są współczesne, co potwierdzali parafianie pamiętający prowadzone kilkadziesiąt lat wcześniej prace.

Elewacja północna w trakcie rekonstrukcji maswerków. Uwagę zwracają pomalowane na biało blendy, których agresywny kolor zniekształcał pierwotny charakter architektury

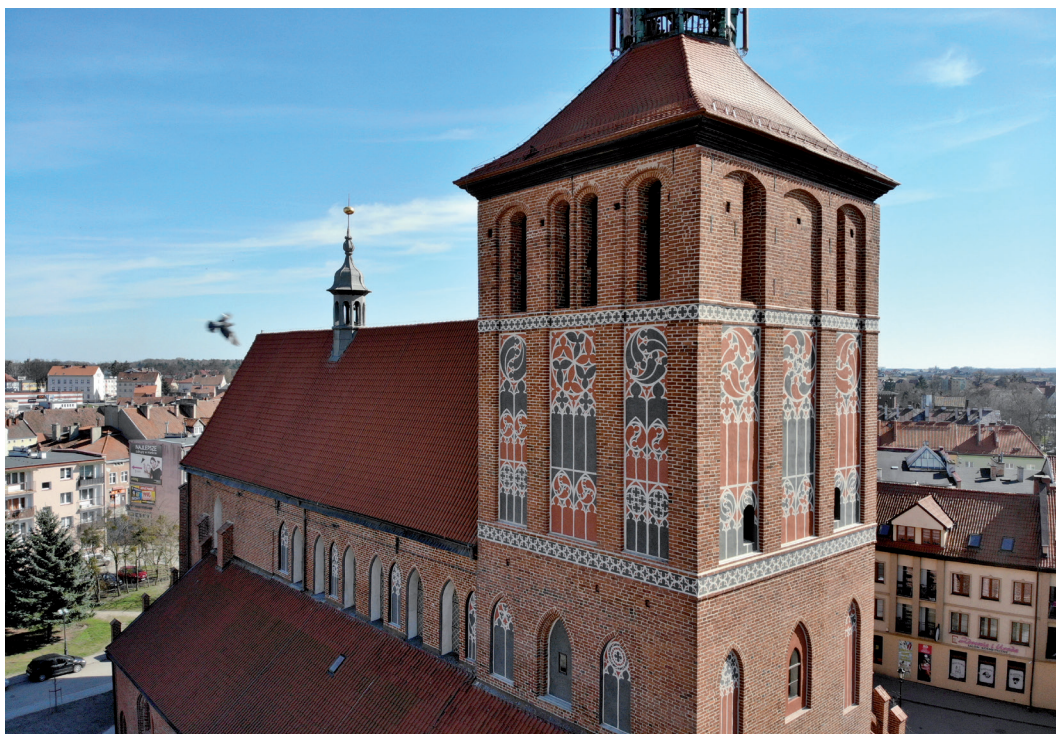
Kościół po zdemontowaniu rusztowań

Odtworzenie polichromii blend zmieniło całkowicie wygląd architektury. Zmianę dopełniła wymiana wtórnych tynków w ościeżach okien na wapienne. Wykonano je po osadzeniu żeliwnych okien, które zdemontowano do oczyszczenia i zabezpieczenia antykorozyjnego wraz z uzupełnieniem szklenia. Na podstawie znalezionych pozostałości powłok barwnych odtworzono czarną polichromię na fazie nisz okiennych. Przeprowadzono również prace w kruchtach. Konserwacji i restauracji poddano średniowieczne portale, które były w katastrofalnym stanie, z wieloma cementowymi uzupełnieniami i licznymi warstwami przemaalowań, w tym warstwą lakieru w kruchcie północnej. Podobnym lakierem pomalowane były, wkomponowane w obramienie portalu, dwie cenne XIV-wieczne płaskorzeźby z gipsu jastrychowego przedstawiające św. Katarzynę Aleksandryjską i św. Małgorzatę. Po oczyszczeniu uwidoczniła się skala uszkodzeń i ubytków, które uzupełniono, przywracając pierwotną formę reliefu.

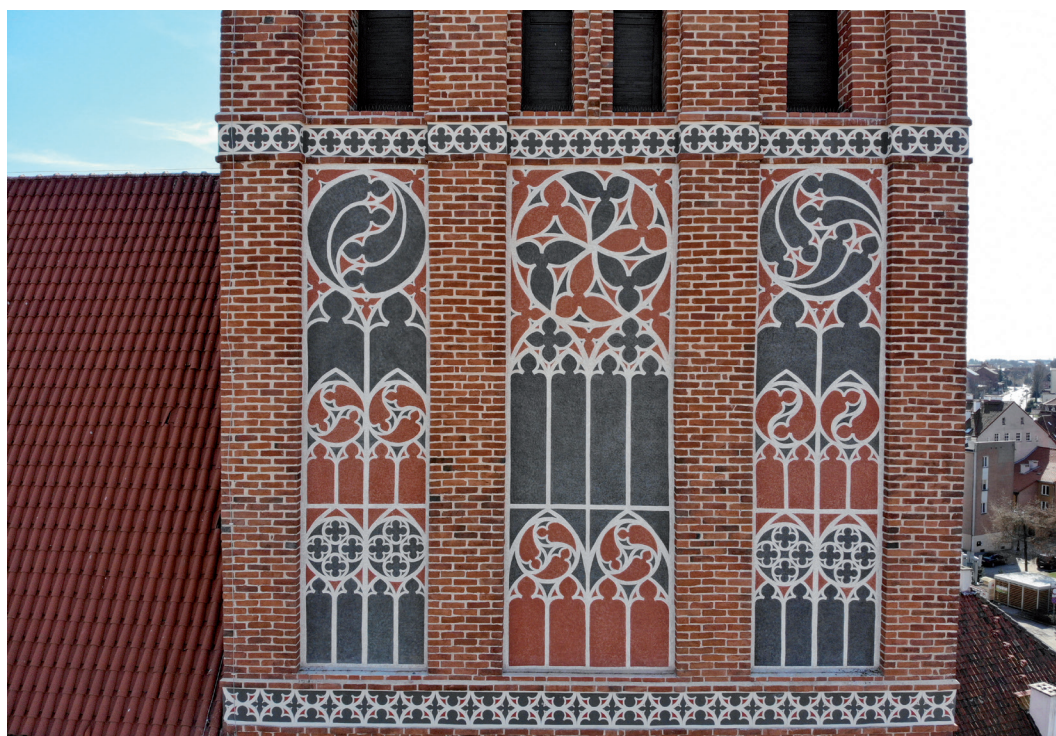
Zestawienie różnych form z repertuaru gotyckich maswerków wypełnionych naprzemiennie dwoma kolorami dało harmonijną i ażurową dekorację nadającą lekkości i elegancji tej średniowiecznej elewacji
