Współczesne technologie na wawelskim wzgórzu

Prace konserwatorskie przy elewacjach przeprowadzone w latach 2006–2011

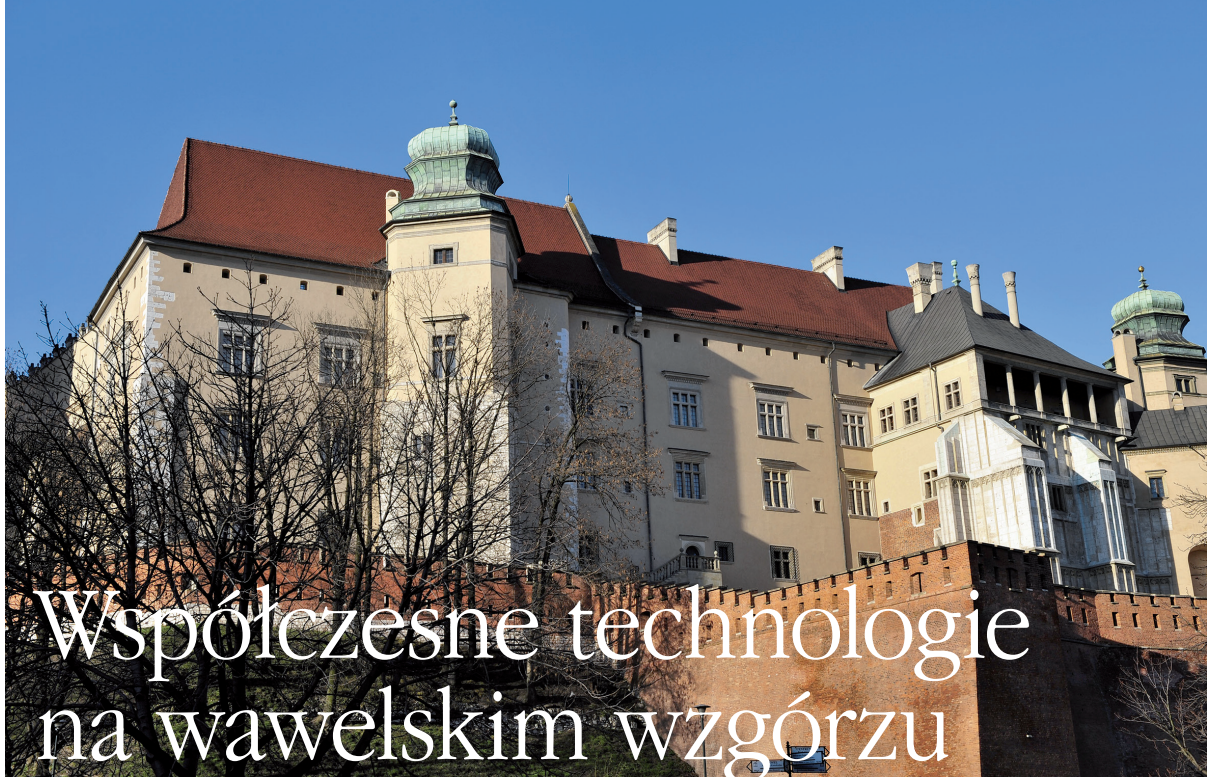
Zamek Królewski
na Wawelu – elewacje
skrzydła wschodniego.
Elewacja wschodnia,
widok ogólny.
Stan po konserwacji
(grudzień 2008).
Fot. J. Śliwa

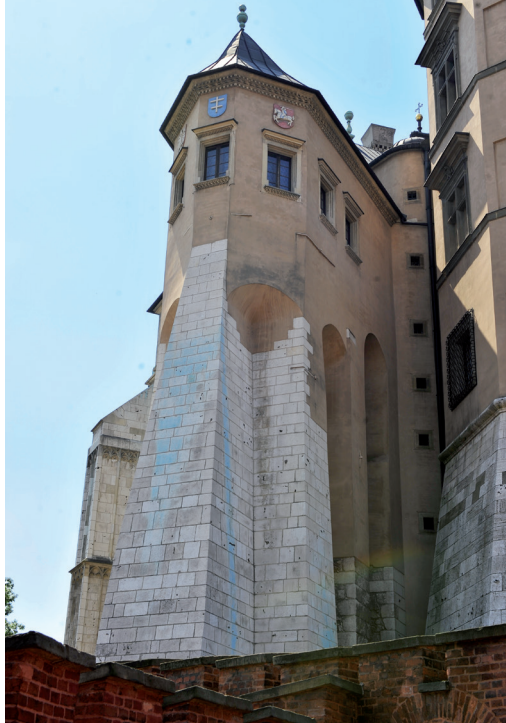
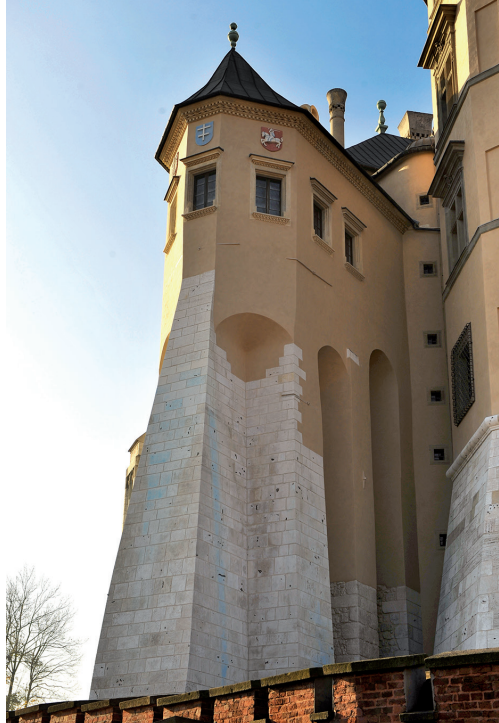
Zamek Królewski na Wawelu. Elewacja półn.-wsch. Kurzej Stopki, widok ogólny. Stan przed konserwacją (fot. po lewej, lipiec 2010) i po konserwacji (fot. po prawej, październik 2010). Fot. J. Śliwa

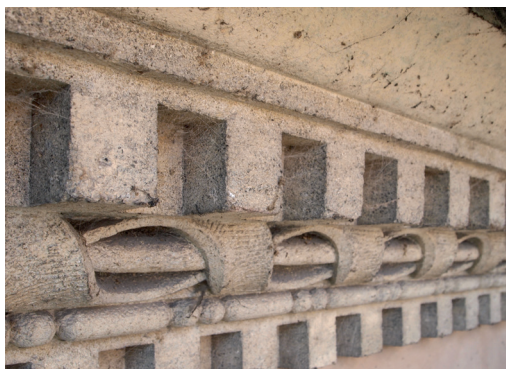
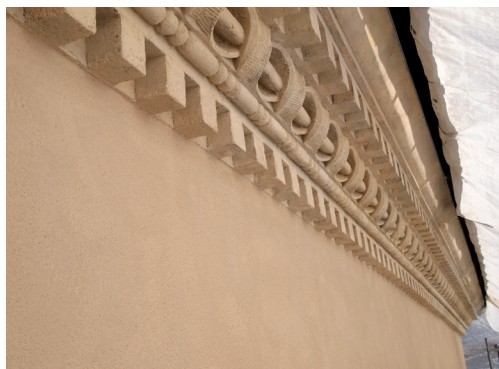
Zamek Królewski na Wawelu. Elewacja połd.-wsch. Kurzej Stopki, kamienny gzymsz wieńczący. Stan przed konserwacją (fot. po lewej, sierpień 2010) i po konserwacji (fot. po prawej, październik 2010). Fot. B. Opiłło

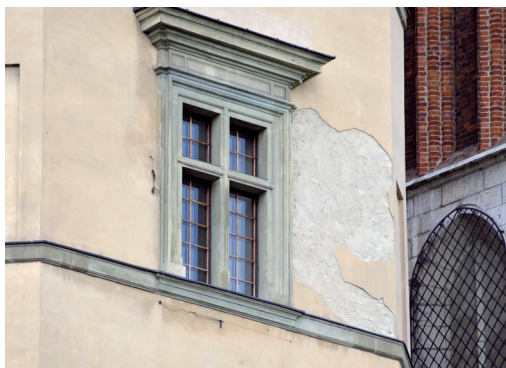
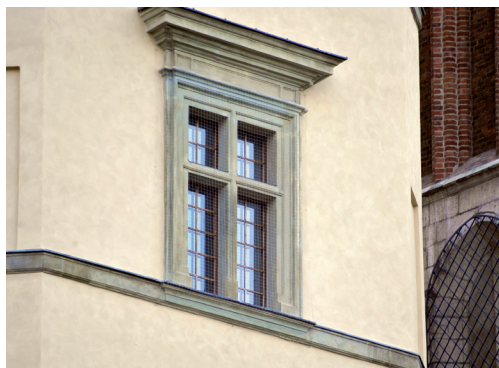
Przeprowadzony w kilku etapach pod koniec XX w. remont konserwatorski tynków nie przyniósł zadowalających efektów. Już po kilku latach pojawiły się odspojenia, spękania i odpadanie zewnętrznej warstwy tynku. Dodatkowo zaobserwowano płowienie pigmentów wierzchniej warstwy tynku barwionego w masie pod wpływem UV oraz wymywanie ich przez wodę opadową, co zakłócało odbiór estetyczny elewacji.

Zamek Królewski na Wawelu. Fragment elewacji północnej wieży Sobieskiego – widoczne odspojenia zewnętrznej warstwy tynku i stan kamieniarki. Stan przed konserwacją (fot. po lewej, czerwiec 2011) i po konserwacji (fot. po prawej, październik 2011). Fot. J. Śliwa

W roku 2008 rozpoczęto zatem powtórny remont, którego wykonanie powierzono specjalistycznej firmie konserwatorskiej¹. Po analizie właściwości zastosowanych wcześniej zapraw podjęto decyzję o usunięciu ich w całości, zarówno wierzchniej warstwy barwionej w masie, jak i warstwy spodniej.

Zwrócono się do kilku wiodących producentów materiałów stosowanych do remontów zabytkowych elewacji. W toku badań na obiekcie przeprowadzono m.in. próby przyczepności i wytrzymałości zapraw, co pozwoliło ostatecznie ustalić optymalny sposób nakładania tynków. Poszczególne warstwy zaprawy przygotowywano i nakładano zgodnie z instrukcją WTA. Precyzyjne podejście do procesu wykonawczego zapewniało osiągnięcie powtarzalnego efektu etapowo realizowanych prac. Pożądaną strukturę powierzchni wypraw osiągnięto dzięki wykonaniu warstwy barwnej w technologii żelazo-krzemianowej z zastosowaniem farb firmy Keim. Na pierwszą, podkładową powłokę naniesiono farbę KEIM Soldalit-Grob z dodatkiem

kruszywa – wykonując koliste ruchy imitujące ślad pacy tynkarskiej. Następnie wzmocniono efekt rozwibrowania metodami malarskimi, farbą KEIM Soldalit-Grob w innym odcieniu. Na koniec, dla uzyskania efektu historycznych powłok malarskich, położono warstwę lasurunku krzemianowego KEIM Restauro-Lasur.

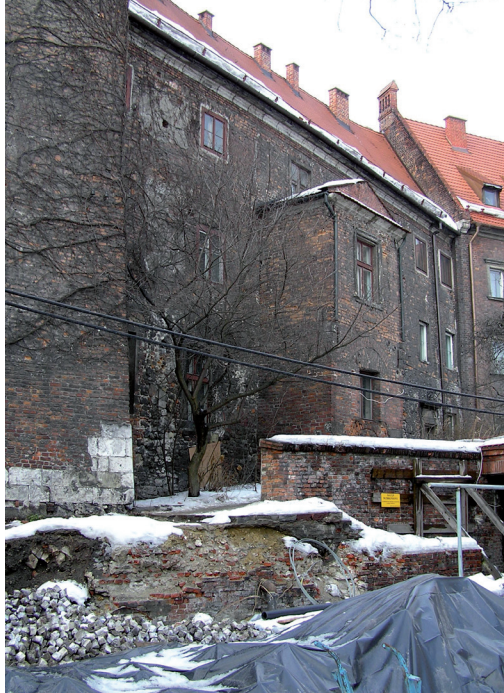
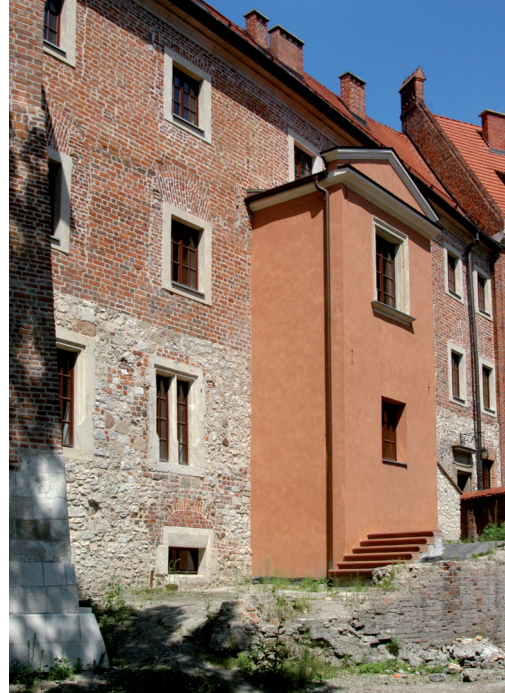
Zamek Królewski na Wawelu – budynek nr 7. Elewacja frontowa (płd.) – dom A. Stan przed konserwacją (po lewej, luty 2006, fot. B. Opiłło) i po konserwacji (po prawej, sierpień 2009, fot. P. Piotrowski)

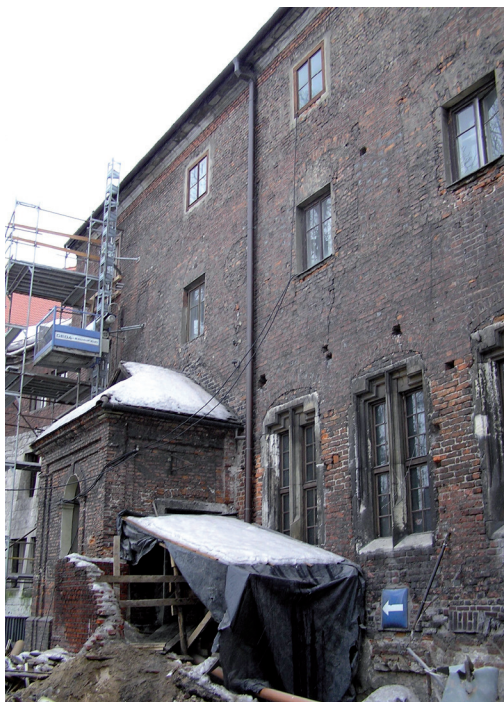
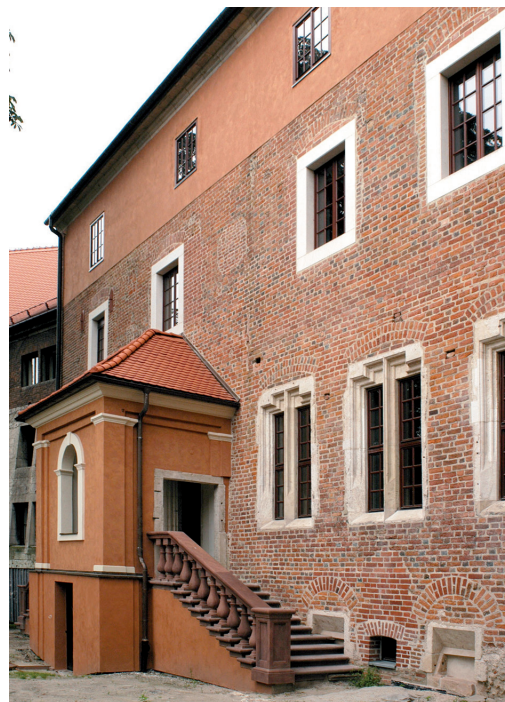
Zamek Królewski na Wawelu – budynek nr 7. Elewacja frontowa (płd.) – dom C. Stan przed konserwacją (fot. po lewej, luty 2006) i po konserwacji (fot. po prawej, sierpień 2009). Fot. B. Opiłło

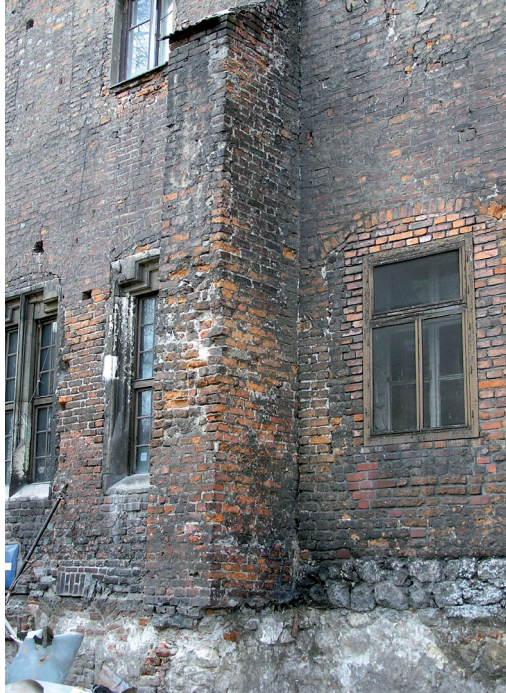
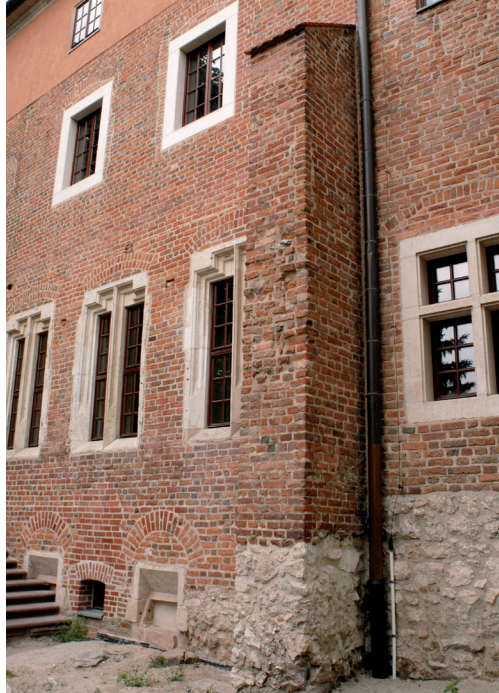
Zamek Królewski na Wawelu – budynek nr 7. Elewacja frontowa (płd.) – dom B. Stan przed konserwacją (fot. po lewej, luty 2006) i po konserwacji (fot. po prawej, sierpień 2009). Fot. B. Opilto
