# Zastosowanie technologii Remmers w pracach renowacyjnych na elewacjach korpusu kościoła w Iłowej

**Obiekt:** Kościół pw. Chrystusa Króla w Iłowej

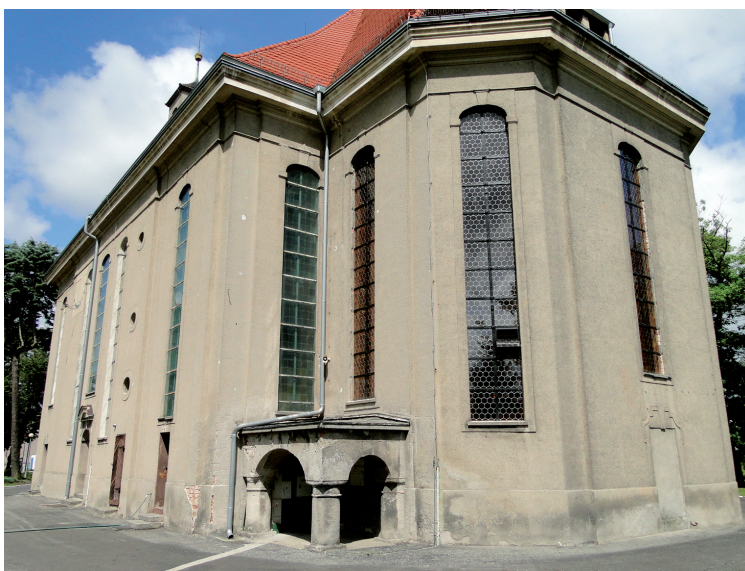
Widoczne na powierzchni tynków przebarwienia i odspojenia były efektem długotrwałych procesów korozyjnych i erozyjnych, takich jak częste zamakanie ścian, mechaniczne uderzenia wody odbijającej się od nawierzchni wokół kościoła oraz higroskopijne działanie wilgoci na styku z gruntem.

Fot. 2. Elewacja przed rozpoczęciem prac

Ponadto występowały także rysy skurczowe tynków. Lokalnie odspojenia wierzchnich warstw doprowadziły do powstania głębokich ubytków tynków aż do ceglanego wątku muru. Prace konserwatorskie rozpoczęto w 2021 roku. W trakcie pierwszego etapu zrealizowano pełen zakres prac przewidzianych w projekcie budowlanym – od kotwienia rysu muru, napraw ubytków w gzymsach, rekonstrukcji spodniej warstwy tynków aż po

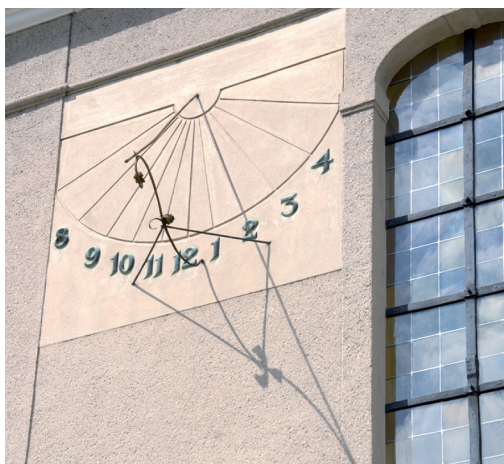
Fot. 3. Zegar słoneczny po konserwacji

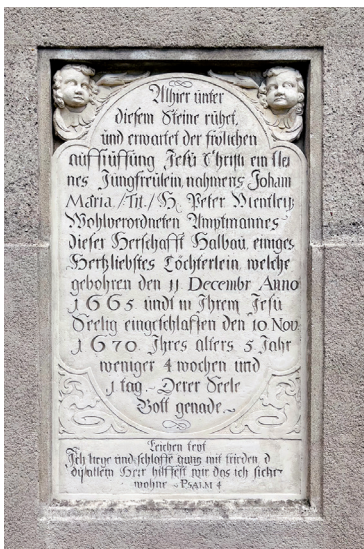
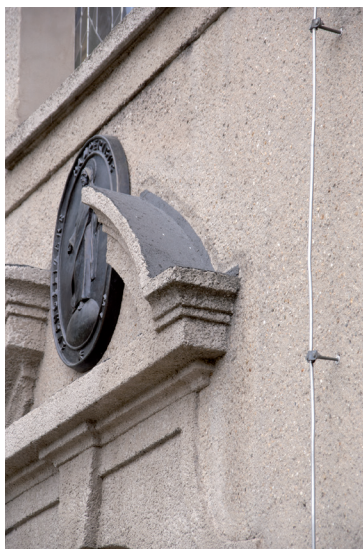
Fot. 4 i 5. Zdjęcie z lewej; jedno z epitafiów po konserwacji. Zdjęcie z prawej; szorstka struktura tynków i detal gzymsu zabezpieczony warstwą Remmers MB 2K

Ubytki tynków uzupełniono, dobierając kolor zapraw renowacyjnych Remmers RM na powierzchniach próbnych wykonanych na bocznej ścianie nawy. W efekcie testów na elewacji korpusu kościoła wybrano dwa odcienie zaprawy renowacyjnej: Remmers RM MF 1001954 i MF 100586, które zmieszane ze sobą w odpowiednich proporcjach nałożono w miejscach ubytków. Kluczowym zagadnieniem oprócz doboru koloru był także sposób nakładania zaprawy renowacyjnej. Zdecydowano się na wykorzystanie ręcznego, prostego sposobu natryskiwania zaprawy za pomocą narzutnicy tynkarskiej. Przygotowana przez wykonawców prac mieszanka dwóch odcieni zaprawy renowacyjnej Remmers RM została zastosowana w sposób naśladowczy, bez konieczności modyfikacji struktury. Miejsca narażone na zaleganie śniegu, wypłukiwanie przez wodę deszczową zabezpieczono elastyczną masą hydroizolacyjną Remmers MB 2K.

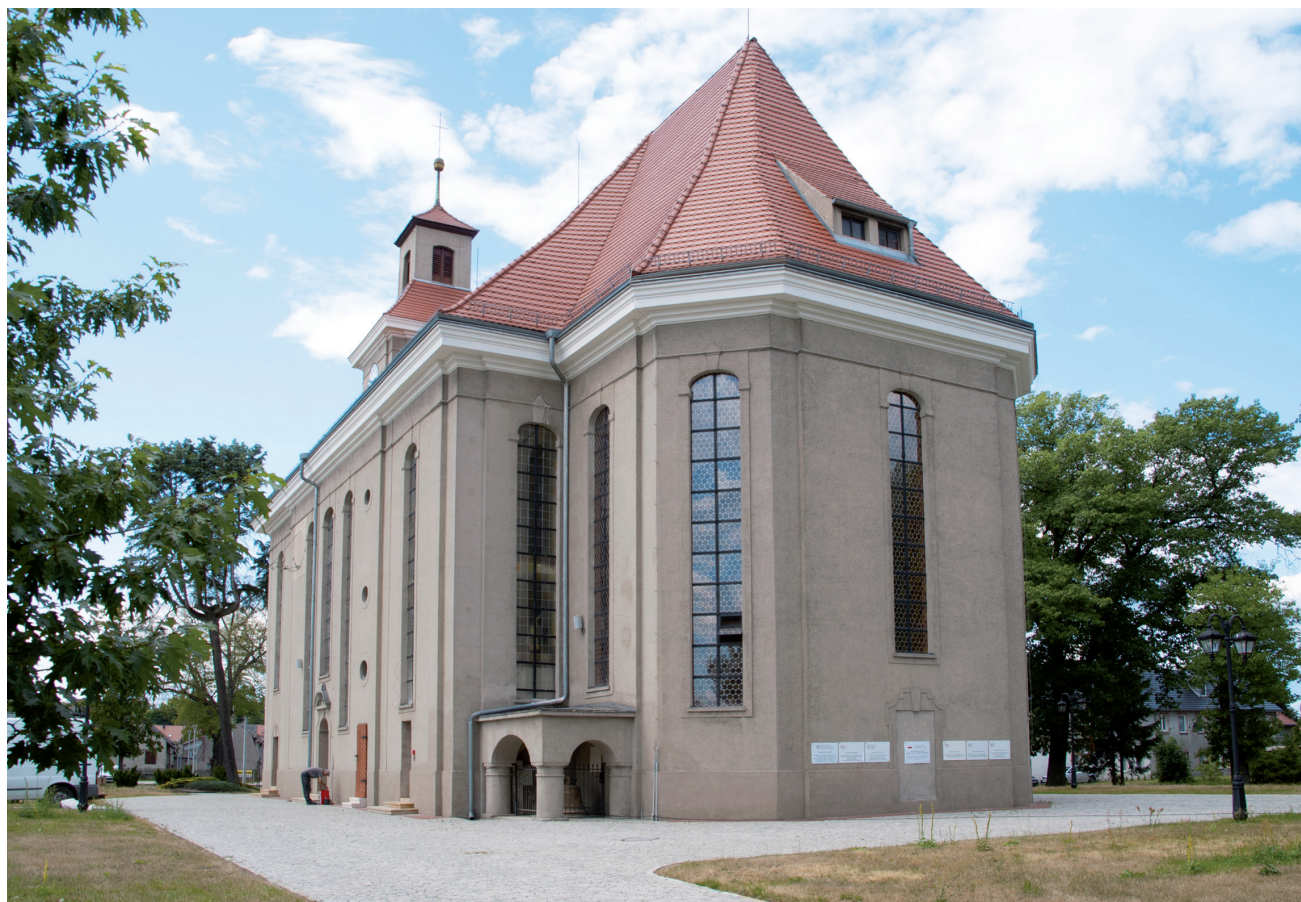
Fot. 6. Elewacja po zakończeniu prac

Na wyróżnienie zasługują prace wykonane na elewacjach korpusu kościoła! Wprowadzone w tej części zaprawy renowacyjne udało się dopasować kolorystycznie do zastosowanych pierwotnie, co pozwoliło na utrzymanie pierwotnej, naturalnej struktury i barwy tynków.
