# Zastosowanie technologii Remmers w pracach renowacyjnych kościoła w Sobocie

**Obiekt:** Kościół pw. Narodzenia NMP w Sobocie wraz z dzwonnica i murem

**Realizacja:** 2018–2021

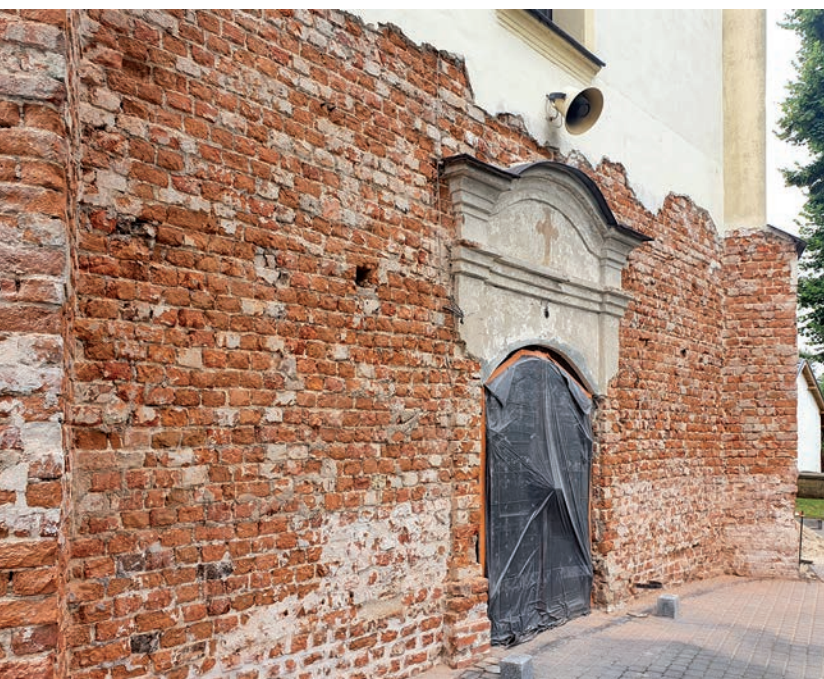
Elewacja frontowa po zdjęciu tynków, w fazie prowadzenia prac restauratorskich

Z elewacji usunięto wtórne, szczelne tynki cementowe, sprzyjające kapilarnemu podciąganiu wilgoci i kumulacji soli. W wybranych partiach kościoła wymieniono wyprawy aż do wysokości ok. 6 m, a z pozostałych usunięto niespójne powłoki malarskie i odparzone fragmenty. Rysy w obrębie portali wejściowych zszyto kotwami spiralnymi Remmers Spirallanker ze stali nierdzewnej, osadzonymi na zaprawie Spirallankermörtel M20.

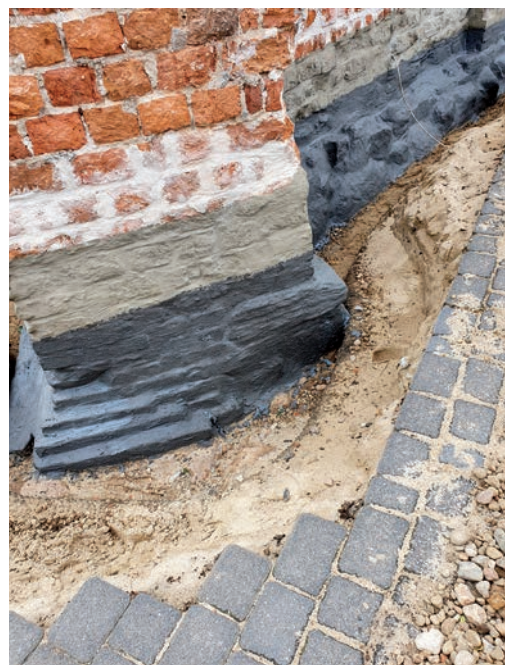
Etap wykonywania hydroizolacji pionowej na odsłoniętych partiach fundamentu

Kluczowym etapem było wykonanie izolacji przeciwwilgociowych oraz drenażu, w celu osuszenia murów i zatrzymania migracji wody. Usunięto wtórne opaski betonowe wokół świątyni, a z dolnych partii ścian skuto szczelne tynki, które blokowały dyfuzję pary wodnej. Po odkopaniu fundamentów usunięto wielowarstwowe powłoki bitumiczne i sztywne naprawy cementowe, które kumulowały wilgoć. Zastosowano system hydroizolacji pionowej Remmers: grunt Kiesol MB, warstwę uszczelniającą WP Sulfatex oraz elastyczną powłokę MB 2K, przenoszącą mikrorysy i odporną na zmienne obciążenia wodne. Drenaż opaskowy obniżył zawilgocenie strefy fundamentów.

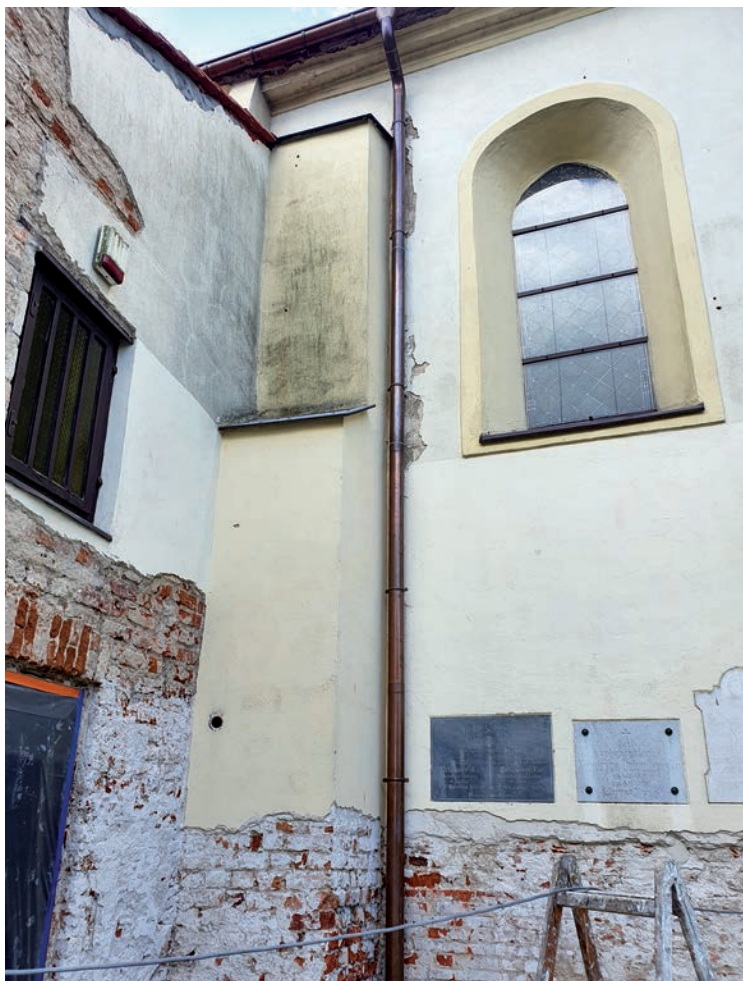
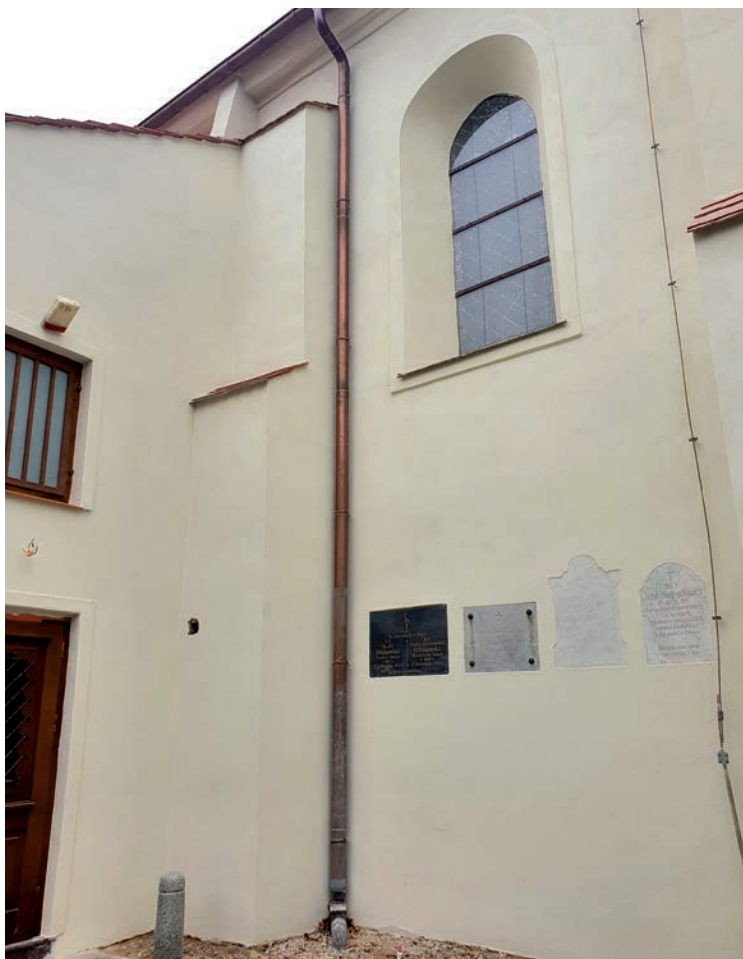
Elewacja po wykonanych pracach konserwatorskich

Następnie zastosowano dwuwarstwowy układ tynków renowacyjnych Remmers classic, stosowany do pokrywania zaprawami murów o niewielkim oraz średnim zasoleniu: warstwę szepną SP Prep oraz tynk SP Top White. Aby odtworzyć pierwotną fakturę, tynk SP Top White zatarto „na szorstko”. Po jego związaniu i zagruntowaniu elewacje kościoła, dzwonnicy i bram pomalowano farbą krzemoorganiczną Remmers Color LA. Powłoka ta zapewniła tynkom wysoką paroprzepuszczalność połączoną

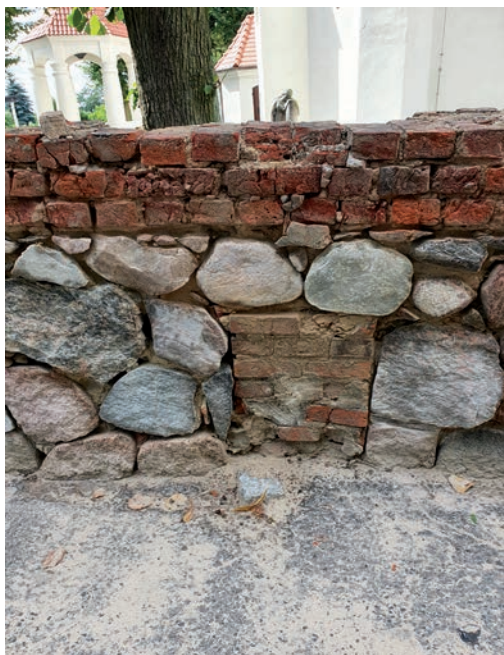
Fragment muru po usunięciu cementowych czap i spoin, przygotowany do dalszych prac

Usunięto cementowe czapy i zaprawy, wykonano konieczne przemurowania oraz uzupełniono ubytki w licu cegły. W miejscach pęknięć zastosowano kotwy spiralne Spiralancker. Rdzeń muru wypełniono mineralną zaprawą zalewową Remmers BSP 3, którą wlewano grawitacyjnie lub przy niskim ciśnieniu, a to umożliwiło wypełnienie pustek i dobry przepływ wilgoci w murze (zgodnie z instrukcją WTA 4-3). Po uzyskaniu spójności konstrukcji odtworzono spoinowanie zaprawą FM SAN i zwieńczono mur profilowanymi płytami piaskowcowymi, które w końcowym etapie zabezpieczono mikroemulsją silikonową Funcosil WS. Części muru, które były otynkowane, odtworzono w tynkach renowacyjnych i pomalowano w kolorze elewacji kościoła, dzwonnicy i bram.

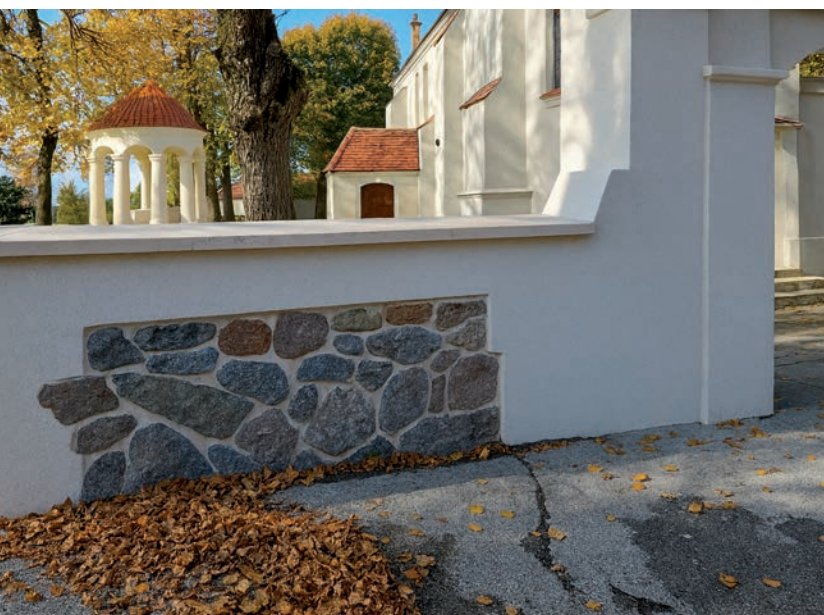
Widok odrestaurowanego fragmentu muru z bramką po zakończeniu prac

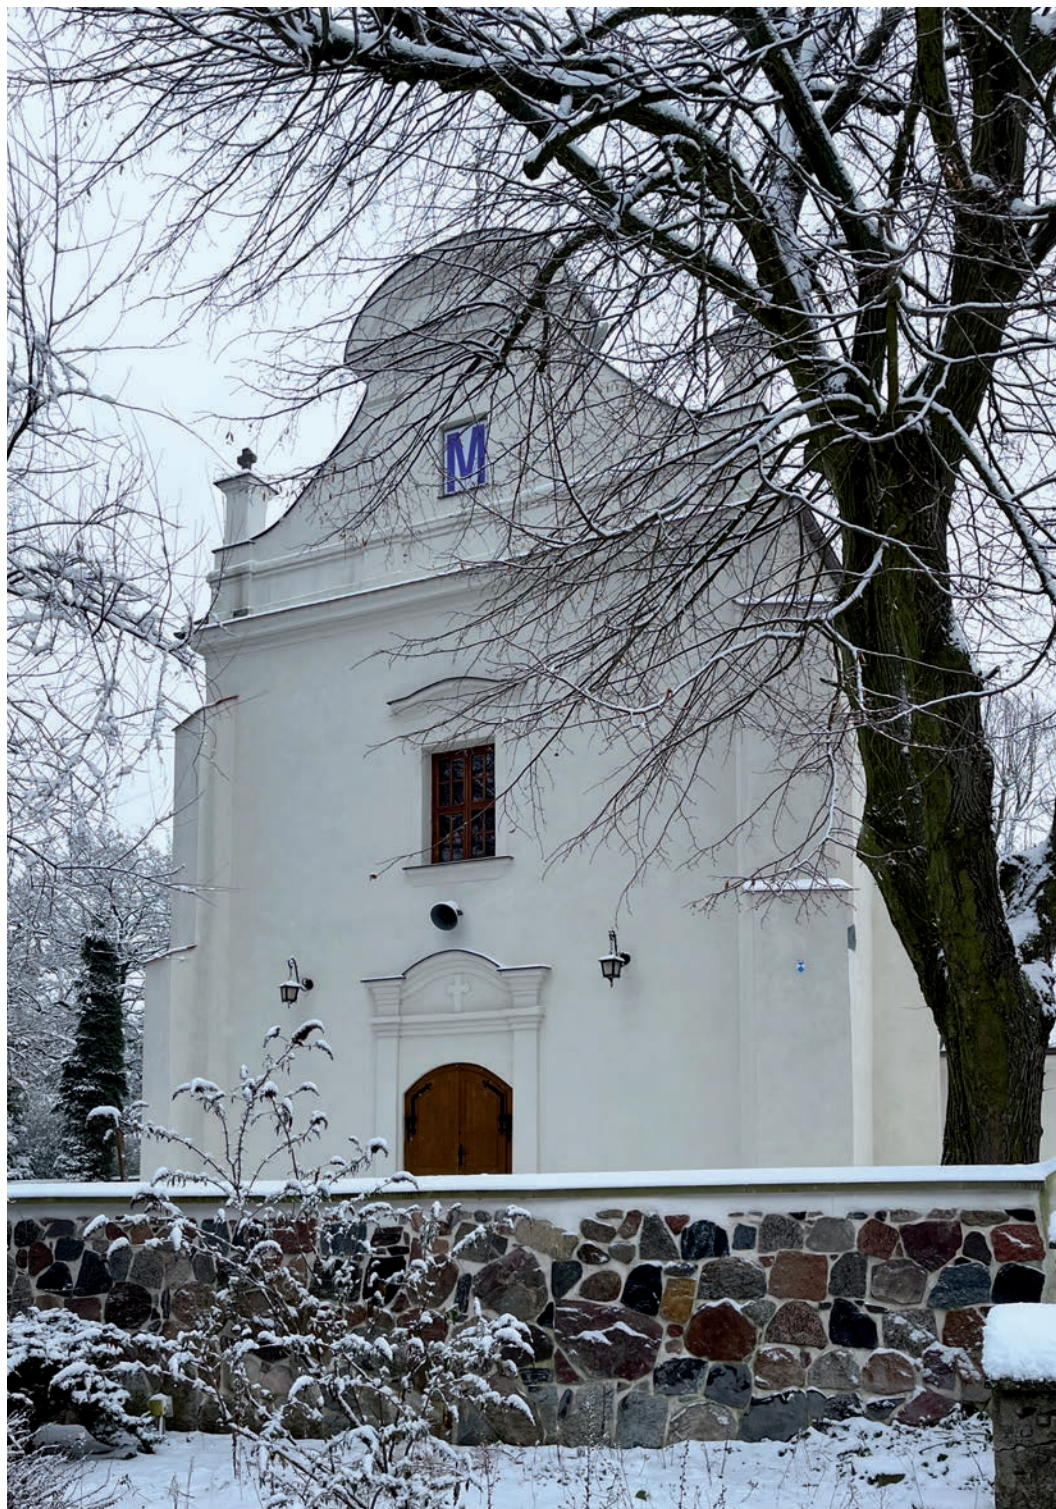
Widok kościoła i kamiennego ogrodzenia pięć lat po przeprowadzonych pracach konserwatorskich, w zimowej scenerii
