Kościół w Poddańsku – krzemianowy kostium ryglowej struktury

Konserwacja kościoła w Poddańsku k. Goleniowa to przykład kompleksowego wykorzystania farb mineralnych KEIM: zolowo-krzemianowych farb elewacyjnych stosowanych na powierzchniach otynkowanych oraz farb krzemianowych przeznaczonych do powierzchni drewnianych – zarówno na elewacji, jak i we wnętrzach.

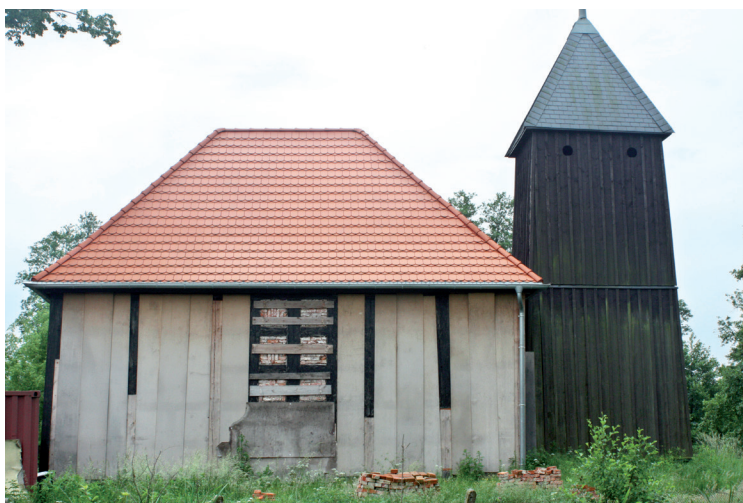
Stan przed przystąpieniem do prac renowacyjnych elewacji

Gruntowne zabiegi konserwatorskie przeprowadzone w ostatnich latach polegały w głównej mierze na wymianie poszycia dachowego wraz z montażem systemu odwodnienia dachu, naprawie, wzmocnieniu oraz częściowej wymianie fragmentów szkieletu ścian obwodowych w strukturze konstrukcji ryglowej, usunięcia betonowej łąwy opasującej mury przyziemia oraz wyeksponowania kamiennych łąw fundamentów, co w efekcie przywróciło pierwotny poziom posadowienia obiektu. Dodatkowo oczyszczono, odgrzybiono i wykonano impregnację biobójczą oraz przeciwpożarową strukturę drewnianej więźby dachowej. W partiach elewacyjnych usunięte ceglane wypełnienia fachów zostały ponownie wypełnione materiałem ceramicznym, murowanym na zaprawach wapiennych, o wążku wzorowanym na pierwotnej kompozycji oraz nowo zaprojektowanych rozwiązaniach formalnych. W przeważających proporcjach nowo murowane cegły wypełniające fache ułożone zostały wózówkowo w przesunięciu o pół cegły. Pozostałe partie ułożono w układach kompozycyjnych. Całość fachów otynkowano materiałem mineralnym o drobnym uziarnieniu nakładanym z rękawicy, eksponując w ten sposób czytelny układ wążków i zarysu samej cegły. Zaprawy wypełniające fache zostały dodatkowo zlicowane z krawędziami szkieletu konstrukcji ryglowej. W analogicznej technice wykonano końcowe opracowanie tynkarskie zachowanych partii fachów przeznaczonych do konserwacji. Ponadto w ramach przeprowadzonych zabiegów odtworzono stolarkę drzwiową elewacji południowej oraz dokonano renowacji całości stolarki okiennej obiektu wraz z wszystkimi witrażami, co w efekcie finalnym dodało całości dodatkowych walorów estetycznych. Wnętrze kościoła także poddano zabiegom renowacyjnym. Wewnętrzne partie drewna, zarówno konstrukcja ścian, jak i strop nad nawą, oczyszczone zostały z wtórnych przemaalowań i poddane bieżącej konserwacji. Zabiegom tym towarzyszyły badania na obecność pierwotnej kolorystyki. Odtworzono strop empory wraz z wykonaniem nowych schodów i wyłazem na poddasze. Otynkowano zaprawami mineralnymi powierzchnie fachów. Wykonano nową wylewkę i izolację podłóg wraz z odtworzeniem

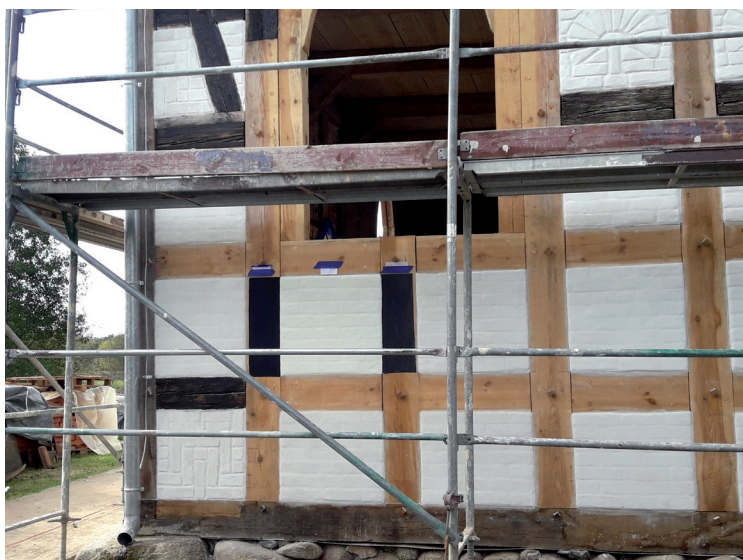
Próby kolorystyczne elewacji

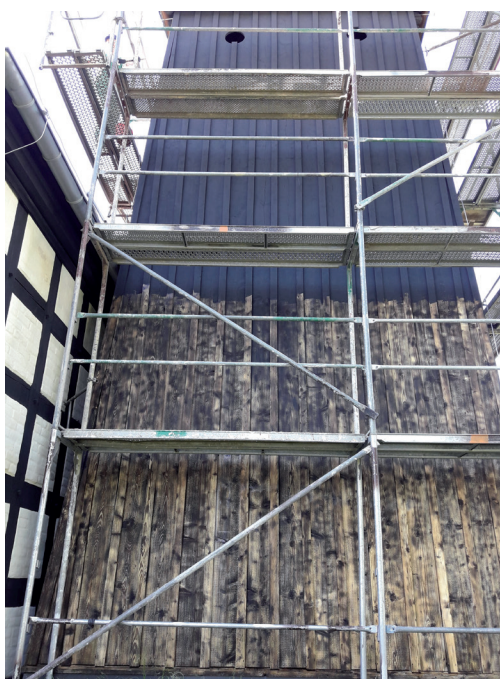
Wieża dzwonnicy w trakcie prac malarskich
