# Problematyka renowacji zabytkowego parkanu

Jednym z przykładów renowacji takiego obiektu może być remont parkanu przy ul. Rycerskiej w Piotrkowie Trybunalskim. Bardzo zły stan techniczny muru spowodował, że należało dobrać odpowiednią technologię naprawy, opartą na wcześniejszym zbadaniu przyczyn oraz skutków złego stanu technicznego.

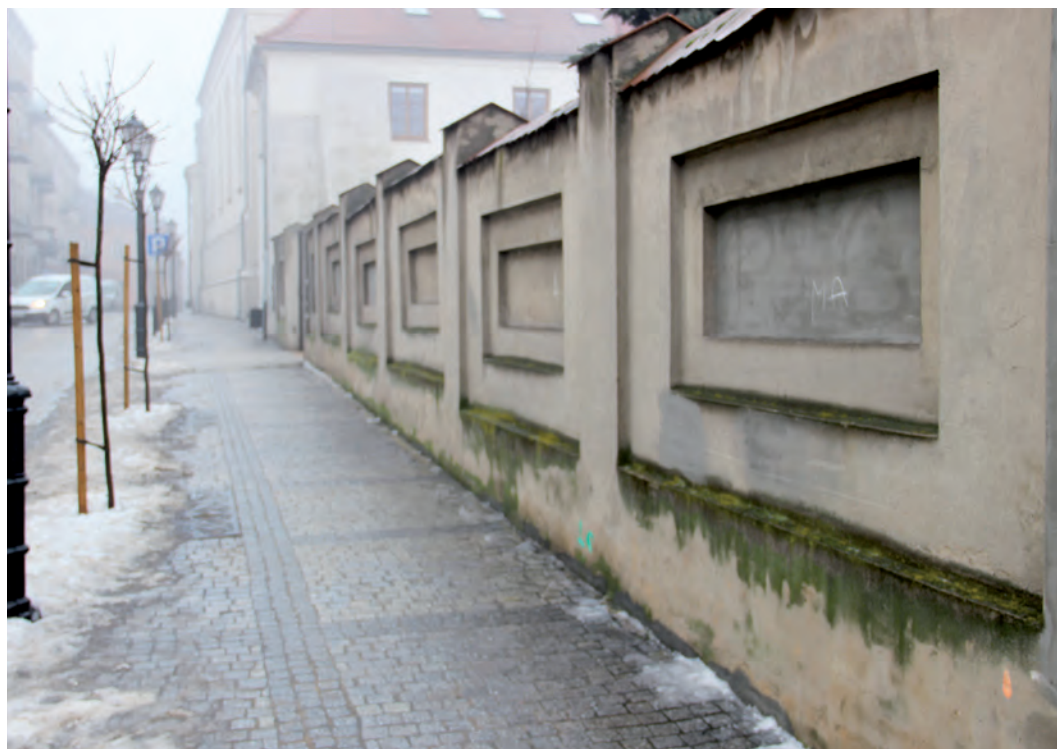
Zalecenia dotyczące renowacji poprzedził proces badania zasoleń. W wyniku analiz laboratoryjnych okazało się, że obiekt jest silnie zasolony (zwłaszcza azotanami).

Drugim problemem do rozwiązania był bardzo wysoki stopień zawilgocenia (dochodzący do kilkudziesięciu procent). Powodem takiego stanu rzeczy było bardzo duże pod-

ciąganie kapilarne, wynikające z uszczelnienia podłoża wokół muru. Do wzrostu wilgotności przyczyniała się również woda rozbryzgowa z ruchliwej ulicy. Zwieńczenie muru, będące w bardzo złym stanie technicznym, nie chroniło obiektu przed zalewaniem przez wody opadowe.

Parkan przy ul. Rycerskiej, z widocznym w złym stanie technicznym zwieńczeniu muru, stan przed remontem.

Technologia prac izolacyjnych zaproponowana przy remoncie dotyczyła wykonania izolacji poziomej w obrębie dolnych partii muru, a także uszczelnienia zwieńczenia przed wodami opadowymi. Niezbędne okazało się zastosowanie izolacji poziomej w postaci iniekcji preparatem Microsilex Restauro. Jest to koncentrat oparty na cząstkach mikrosilikonowych, dający znakomite rezultaty przy aplikacji do bardzo zawilgoconego muru (nawet do 95%). Iniekcja została wykonana metodą ciśnieniową (2–5 barów) przy wykorzystaniu

specjalnej pompy. Do uszczelnienia zwieńczenia zaproponowano mineralną masę izolacyjną Kombi Hydro Stop. Warstwa takiej izolacji posiada ważną cechę – izolacyjność na wodę – a jednocześnie jest paroprzepuszczalna dla wody w stanie gazowym.

Ponieważ zastosowanie izolacji powoduje po pewnym okresie czasu odparowanie wilgoci z muru, niezbędnym uzupełnieniem technologii okazało się zastosowanie tynków renowacyjnych. Po odparowaniu wilgoci sól zawarta w ceglach i zaprawie zaczyna krystalizować, dlatego powinny ją przejąć tynki WTA, aby nie spowodowało to negatywnych skutków w postaci uszkodzeń przez krystalizujące sole. Zastosowane zostały: Mineralit Restauro TB – obrzutka kryjąca max. 50% powierzchni, Mineralit Restauro TW – tynk podkładowy w warstwie min. 1,5 cm oraz Mineralit Restauro TU – tynk nawierzchniowy w warstwie min 1,5 cm.

Uzupełnieniem technologii była krzemionowa farba Calsilit, posiadająca wysoką paroprzepuszczalność, a także dużą odporność na warunki atmosferyczne.

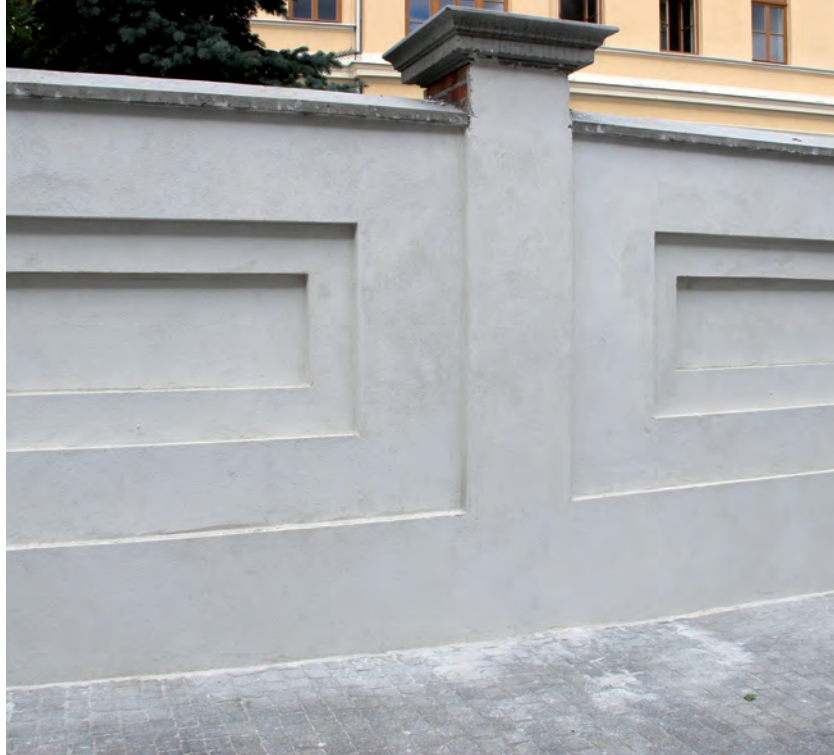
Parkan w trakcie renowacji.
