Piętnaście z dwudziestu,

czyli wspomnienie piętnastu lat pracy przy konserwacji zabytków Gdańska

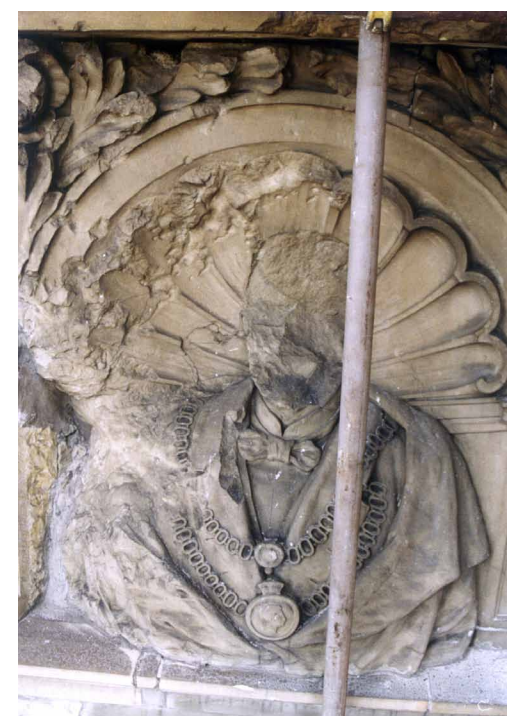
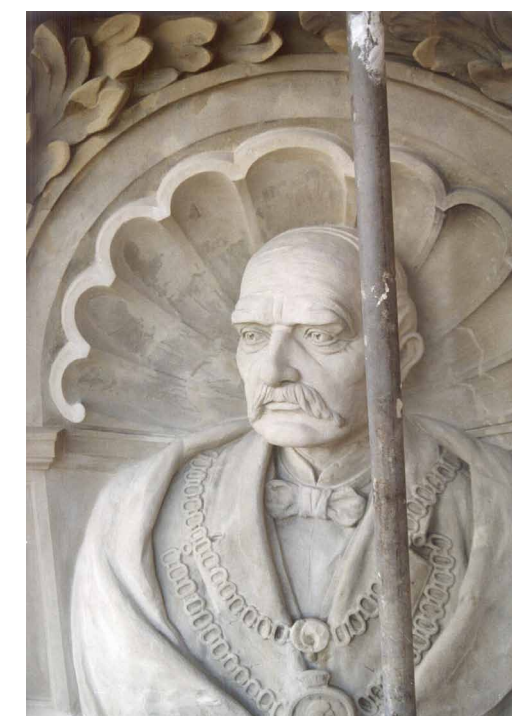
Narodowy Bank Polski w Gdańsku
Elewacja NBP
– rekonstrukcja popiersia nadburmistrza Leopolda Wintera.

Pierwsze z serii zadań dotyczyło konserwacji i restauracji elewacji obecnego **Narodowego Banku Polskiego**, położonego w obrębie gdańskiej starówki, w narożniku kwartału zabudowy ograniczonej ulicą Okopową i Bogusławskiego. Pisaliśmy o tej realizacji szerzej lata temu w nowym wówczas czasopiśmie „Renowacje”(!). Wysokiej klasy artystycznej elewacji gmachu dawnej siedziby Reichsbanku rzuciły nas od razu, trzymając się „morskiej” frazeologii, „na głębokie wody”, choć może właściwszym określeniem byłoby „na kolana”.

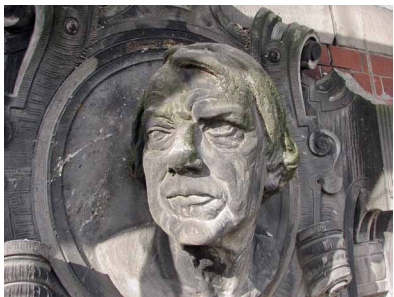
Politechnika Gdańska
Popiersie Gottloba Schichau
– przed i po konserwacji.

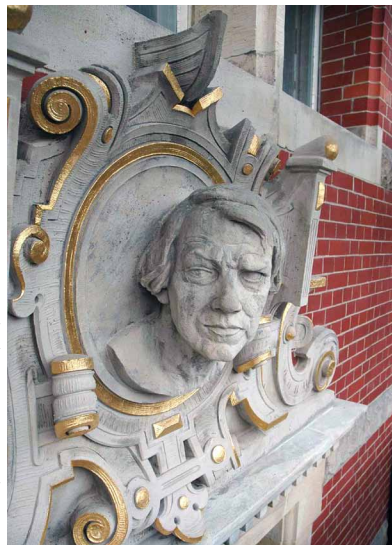
Politechnika Gdańska
Górny fragment ryzalitu północnego
przed i po pracach konserwatorskich.

chodniego skrzydła gmachu głównego, drugi (2008) trójdzielny ryzalit frontowego, usytuowanego w osi głównej skrzydła wschodniego. Czas powstania zabytku, konstrukcja i materiał, forma architektoniczna, bogata, symboliczna dekoracja oraz dalsze losy są bardzo bliskie budynkowi banku.

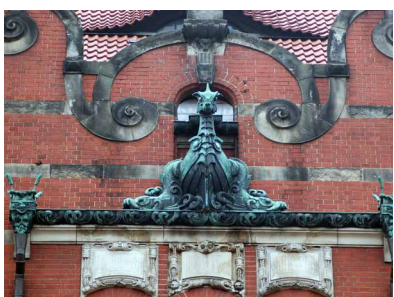
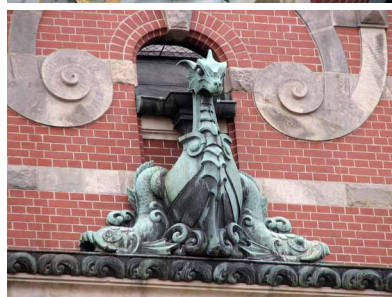
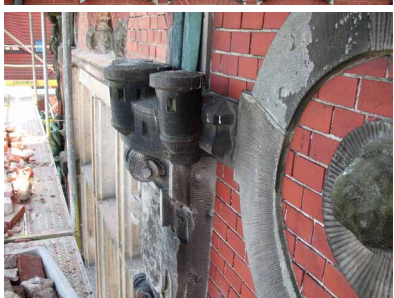
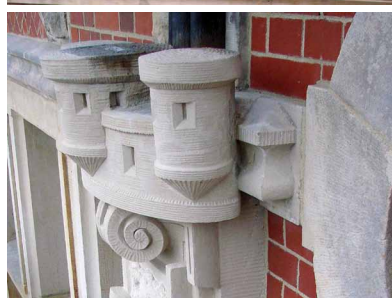
Politechnika Gdańska
Detal elewacji – element w kształcie
baszty zamkowej – zachowany
oryginalny i nowy, zrekonstruowany
w trakcie prac.

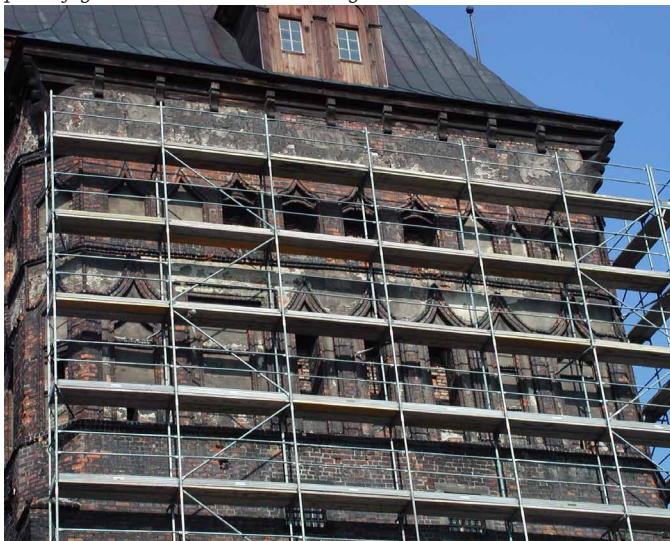
Zespół Przedbramia ulicy Długiej.
Widok górnej partii Wieży Więziennej
przed i po konserwacji i rekonstrukcji
partii fryzu z ornamentem okuciowym.

Jakże inne było zadanie, związane z remontem konserwatorskim oraz pracami adaptacyjnymi Zespołu Przedbramia ulicy Długiej. Zupełnie inaczej niż w przypadku banku (a także budynku Politechniki) nakreślone zostały cele i metody konserwacji. Przyjęto, że w wyniku prac surowy wyraz tej architektury (spowodowany w dużej mierze przez procesy destrukcyjne) oraz charakter wnętrza powinien zostać utrwalony, co jest zgodne z historyczną funkcją budowli jako więzienia i katowni

oraz z zakorzenionym w świadomości odbiorców widokiem gmachu, a także z wyobrażeniami, jak powinna wyglądać architektura o tak ponurym przeznaczeniu. Ponadto taka wizja zabytku odpowiadała faktycznemu stanowi jego zachowania – zaawansowanej destrukcji i ogólnemu zużyciu wielu elementów budowli. Metoda konserwacji zachowawczej z elementami rekonstrukcji miała zapewnić przetrwanie i uczynienie form zanikających pod wpływem procesów niszczących, a jednocześnie utrzymanie niepowtarzalnego klimatu, a nawet pewnego dramatyzmu i ekspresji zabytku. W odniesieniu do wnętrza zachowanie ich surowości i prostoty miało stworzyć bardzo ciekawy kontrast i napięcie dla planowanej ekspozycji bursztynu – materiału finezyjnego i delikatnego. Pełna rekonstrukcja zarezerwowana została tylko do wyjątkowych przypadków.

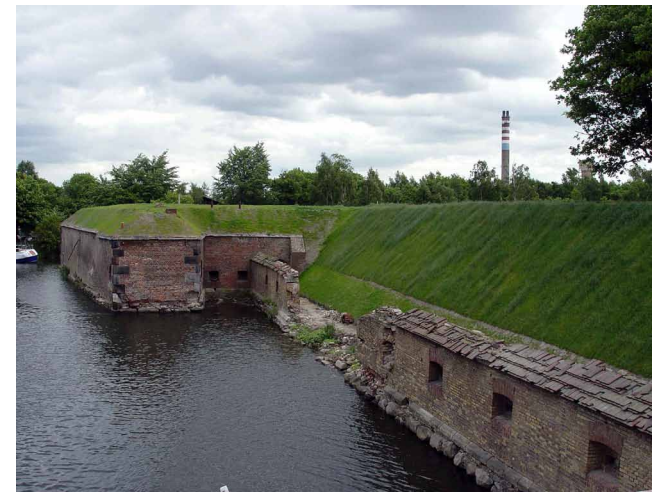
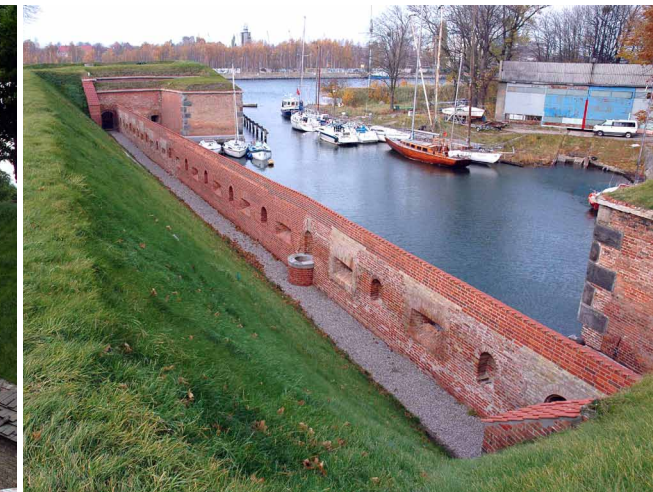
Twierdza Wisłoujście
Mur kurtynowy przed i po pracach konserwatorskich i rekonstrukcyjnych.

Koncepcję prac, zrealizowaną w tym szczególnie trudnym obiekcie, można określić również jako konserwację zachowawczą z elementami rekonstrukcji. Wszak zrekonstruowano całe partie zniszczonych części obiektu – cokoły, koronę murów, zarwany narożnik bastionu. W przypadku murów kurtynowych odtworzono całe zawałone odcinki. Tak więc udział rekonstrukcji w tym zadaniu był znaczący. Były to jednak rekonstrukcje podyktowane stanem zachowania obiektu oraz jego szczególną ekspozycją. Naszym zadaniem było takie zabezpieczenie obiektu, by mógł on trwać i funkcjonować dalej w warunkach agresywnego i niesprzyjającego środowiska, którego wpływu nie można było ani wyeliminować, ani nawet ograniczyć.

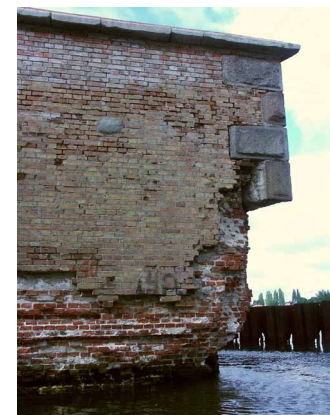
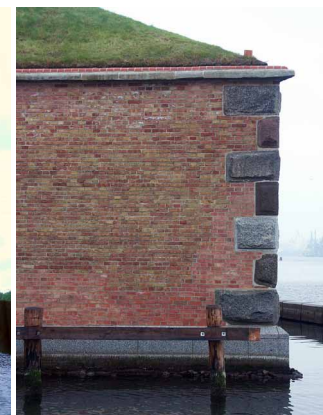
Twierdza Wisłoujście
Zarwany narożnik Bastionu Artyleryjskiego
przed i po pracach konserwatorskich.

nocznie w trakcie dotychczasowej eksploatacji obiektu. Ich wpływ w okresie 400-letniej historii twierdzy zmienił się – tych najbardziej agresywnych, negatywnie oddziałujących na stan zachowania murów i konstrukcji – dynamicznie wzrastał. Efektem tych zjawisk był bardzo zły stan obiektu. Głównym problemem konserwatorskim było (i nadal jest) wysokie zawilgocenie obiektu, w tym całego wnętrza i strefy cokołowej elewacji. Z zawilgoceniem łączy się zasolenie pochodzące z zanieczyszczeń wód i atmosfery. Istotnym problemem było również osłabienie stabilności konstrukcyjnej – pęknięcia murów i sklepień oraz rozwarstwienia łań. Koncepcja oraz dobór technologii do wykonania prac budowlano-konserwatorskich musiał uwzględniać rozwiązanie wskazanych problemów wraz z całą techniczną specyfiką budowli i wyjątkowo trudnymi warunkami ekspozycji.
