Zastosowanie zapraw bezcementowych w pracach prowadzonych w obiektach zabytkowych

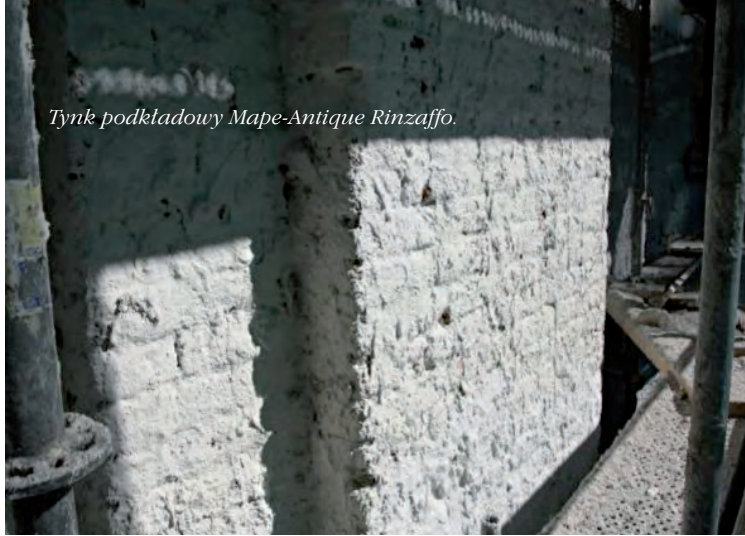
Tynk podkładowy Mape-Antique Rinzafo.

- tynk podkładowy Mape-Antique Rinzafo, którego zadaniem jest zapewnienie przyczepności kolejnych warstw, charakteryzujący się wysoką odpornością chemiczną,
- tynk renowacyjny Mape-Antique MC – bezcementowy tynk o wysokiej porowatości a tym samym o dużej zdolności do magazynowania soli,
- warstwa wygładzająca Mape-Antique FC – drobnoziarnista zaprawa bezcementowa do wyrównania powierzchni,
- warstwa ochronna (dekoracyjna) Silancolor Tonachino – hydrofobowa, cienkowarstwowa silikonowa masa tynkarska o wysokiej paroprzepuszczalności i trwałości barwy

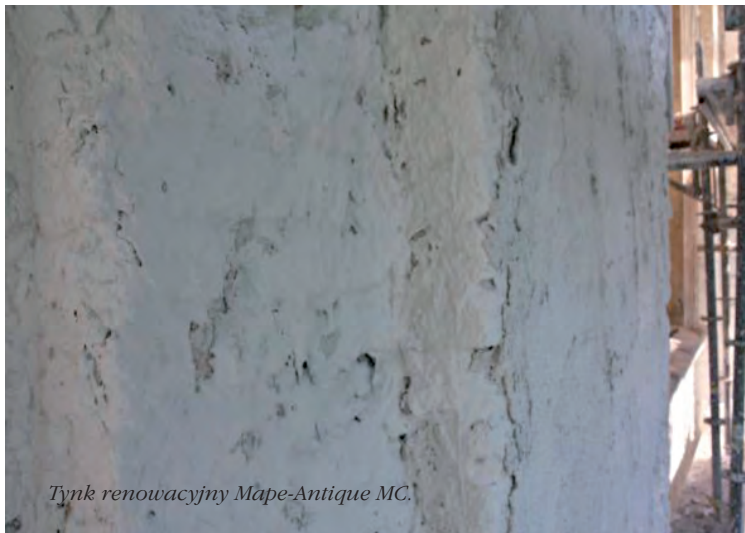
Tynk renowacyjny Mape-Antique MC.

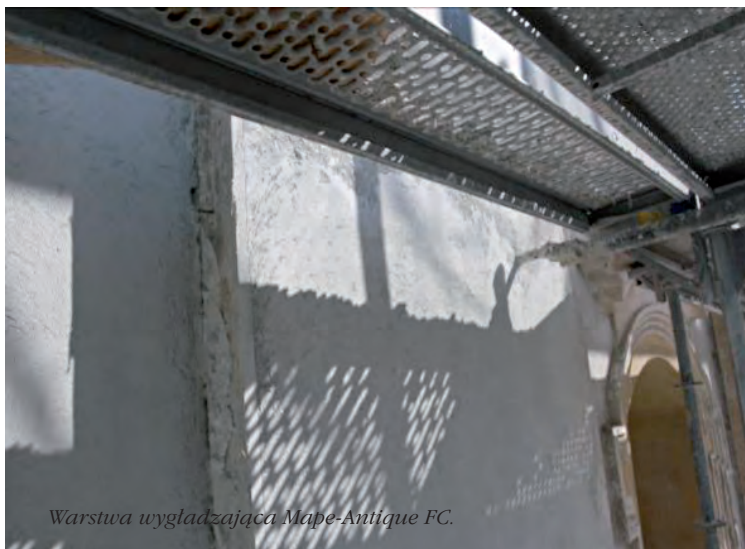
Warstwa wygładzająca Mape-Antique FC.

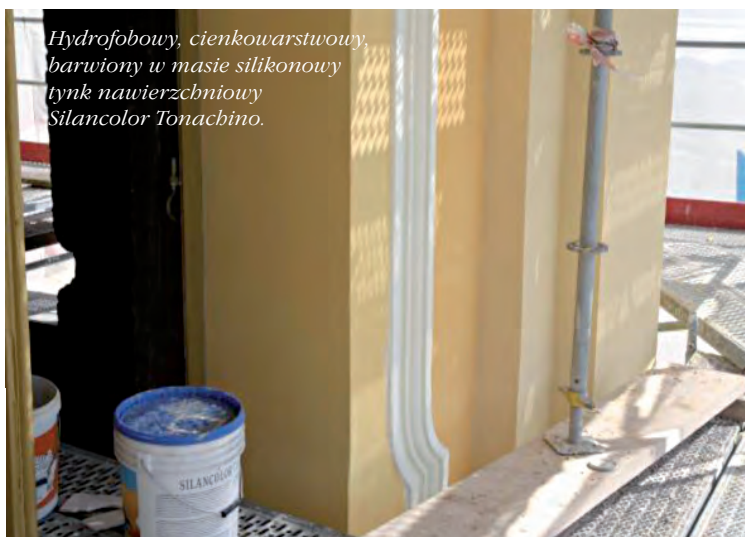
Hydrofobowy, cienkowarstwowy, barwiony w masie silikonowy tynk nawierzchniowy Silancolor Tonachino.

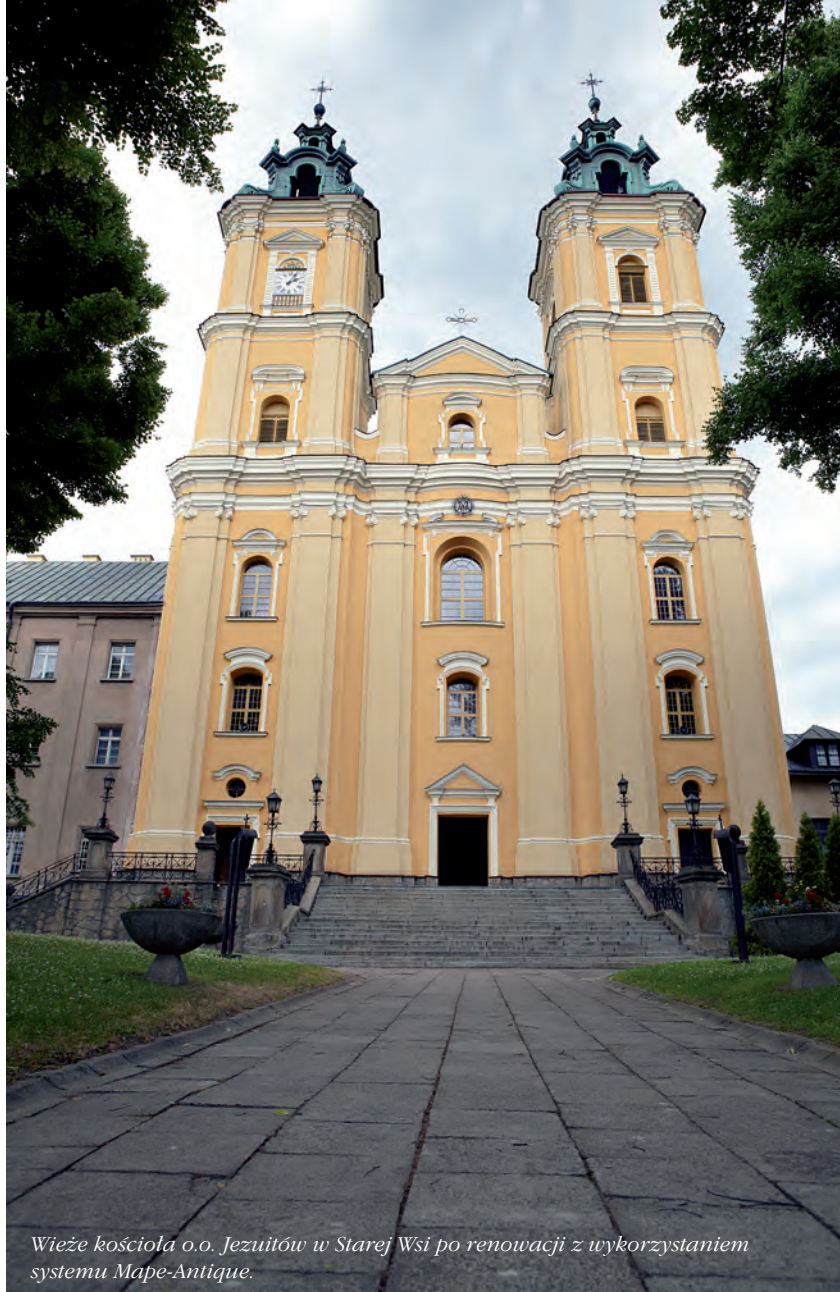
Wieże kościoła o.o. Jezuitów w Starej Wsi po renowacji z wykorzystaniem systemu Mape-Antique.

Prace, przy których wykorzystano materiały bezcementowe, obejmowały całkowitą wymianę tynków zewnętrznych w całym obiekcie, wraz z odtworzeniem poziomej izolacji przeciwwodnej przez zastosowanie iniekcji krzemianującej. Równocześnie prowadzono roboty obejmujące całkowitą wymianę stolarki drzwiowej i okiennej oraz obróbek blacharskich, które znajdowały się w stanie całkowitej destrukcji.

Działania naprawcze rozpoczęto od usunięcia warstw tynku i uzupełnienia uszkodzonych elementów murowych oraz spoin między cegłami. Wykorzystano tym celu zaprawę murarską, która charakteryzuje się odpowiednimi właściwościami reologicznymi i, mimo znacznej porowatości, wytrzymałością na ściskanie w klasie M15.

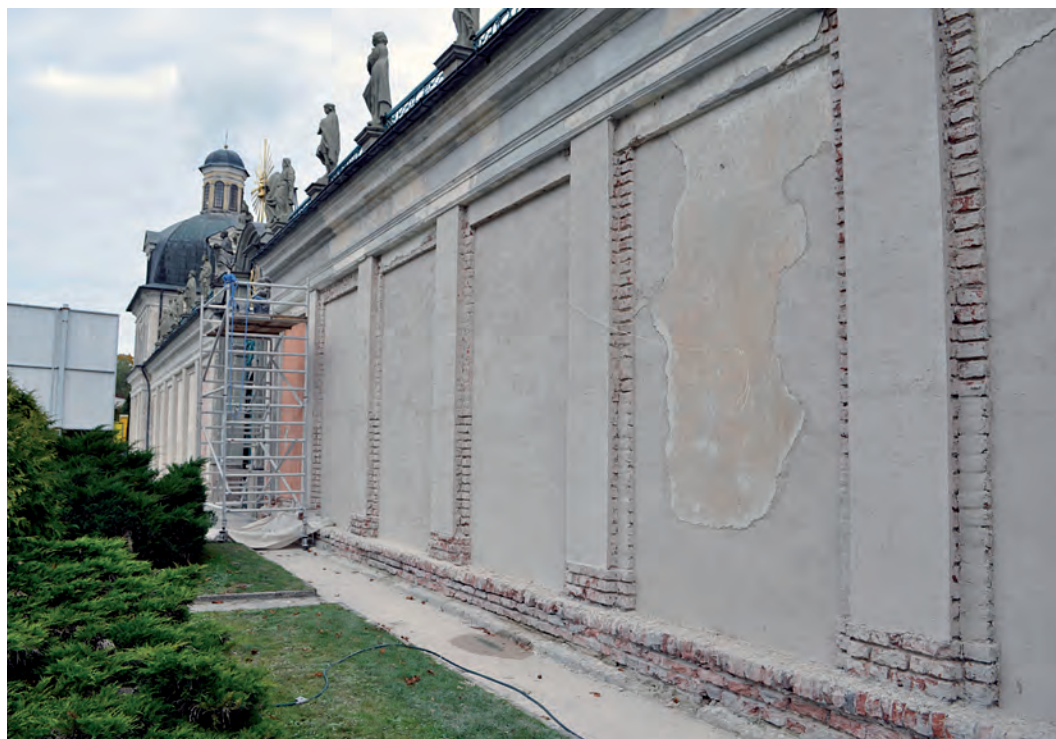
Widok fragmentu muru w Sanktuarium Maryjnym w Świętej Lipce, podczas wykonywania prac renowacyjnych z zastosowaniem zapraw bezcementowych Mape-Antique. .

Mur otaczający krużganki poddano renowacji przy użyciu zestawu – bezcementowy tynk podkładowy, bezcementowa zaprawa murarska o wytrzymałości klasy M15 oraz drobnoziarnista zaprawa wyrównująca.

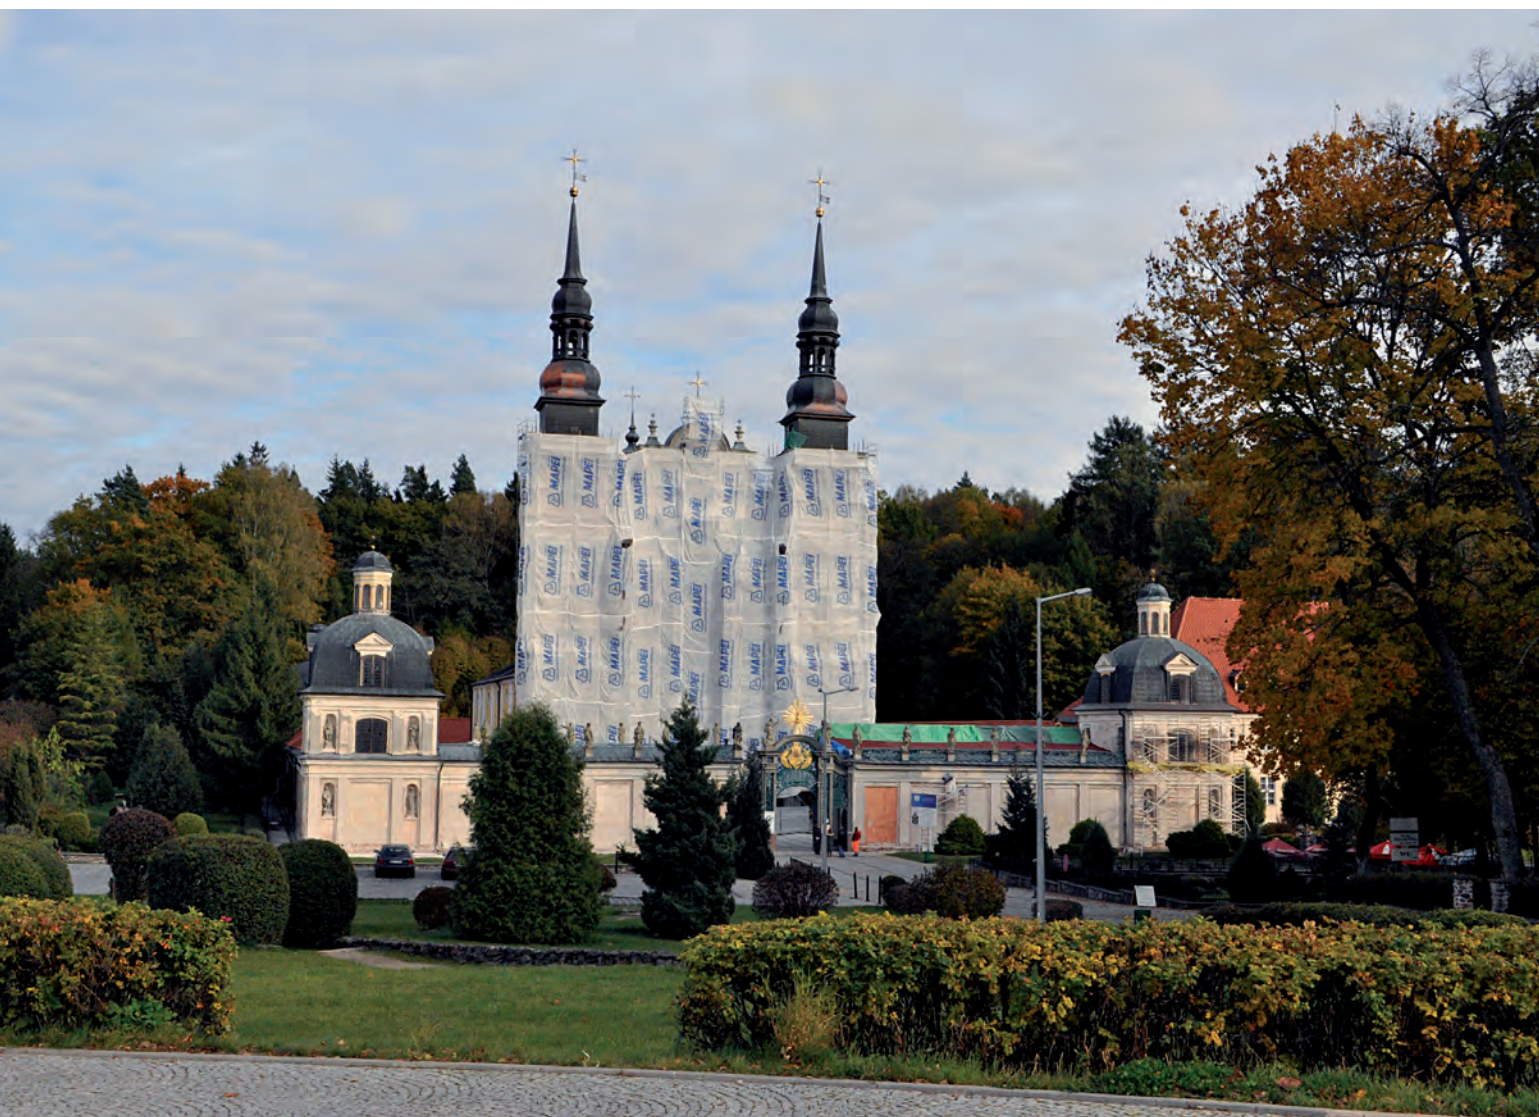
*Widok Sanktuarium
Maryjnego w Świętej
Lipce podczas
prowadzonych prac
renowacyjnych*

Kolejnym przykładem wykorzystania właściwości zestawu materiałów bezcementowych jest XIV-wieczne Sanktuarium Maryjne w Świętej Lipce (gmina Reszel). Ze względu na trudne warunki wilgotnościowo-temperaturowe oraz specyfikę obiektu, gdzie nie sprawdziły się rozwiązania pierwotnie proponowane, zostaliśmy poproszeni o interwencję i rozwiązanie problemu. Skuteczny okazał się tynk podkładowy, dzięki któremu wyrównano właściwości podłoża (fragmenty oryginalnych zapraw, miejsca naprawiane wcześniej, obszary poddane renowacji bieżącej), uzyskano właściwą przyczepność do istniejącego (zróżnicowanego) podłoża warstwy docelowego tynku renowacyjnego, co skutkowało wykonaniem warstwy ciągłej, niewykazującej zarysowań i spękań. Kolumny znajdujące się na elewacji bazyliki wzmocniono powierzchniowo wklejając w warstwę bezcementowej, dwuskładnikowej zaprawy siatkę z alkalooodpornego włókna szklanego.
