Ratowniczy remont kamiennych murów zamku Chojnik w Jeleniej Górze przy użyciu zapraw TUBAG

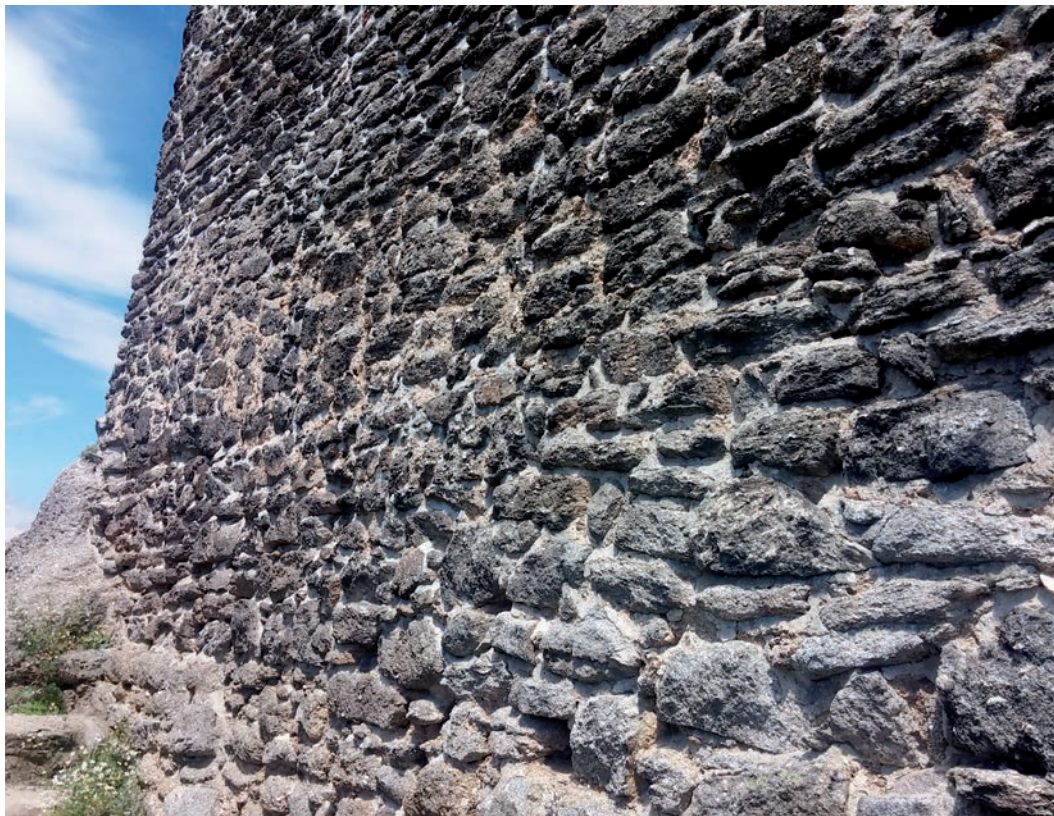
Mury zamku Chojnik przed remontem.

Prace remontowe rozpoczęto od ustalenia rusztowań. Następnie usunięto z powierzchni murów porastające je trawy oraz krzewy. Zdemontowano luźne, niezwiązane z podłożem kamienie. Usunięto starą, skorodowaną zaprawę murarską na głębokość ok. 5 cm. Tak przygotowane powierzchnie murów zostały starannie oczyszczone. W pierwszej kolejności uszkodzone partie murów zostały przemurowane. Do wmurowywania oryginalnych kamieni granitowych została zastosowana Historyczna zaprawa wapienna NHL-M o uziarnieniu do 4 mm. Zaletą zastosowanej zaprawy była jej niska wytrzymałość na ściskanie na poziomie 2,5 MPa. Wytrzymałość zaprawy naprawczej była zbliżona do wytrzymałości zaprawy murarskiej znajdującej się w murach. Dodatkowym atutem zaprawy NHL-M było jej uziarnienie do 4 mm podobne do uziarnienia zaprawy historycznej.

Po zakończeniu przemurowań przystąpiono do naprawy pęknięć oraz do wypełniania pustych przestrzeni wewnątrz murów. Widoczne szczeliny oczyszczono sprężonym powietrzem, obficie zwilżono wodą a następnie wypełniono Wapienną zaprawą iniekcyjną NHLV-g. Zaprawa ta jest zaprawą bezskurczową, ma konsystencję płynną, doskonale wypełnia wszelkiego rodzaju kawerny znajdujące się wewnątrz muru, jak również rysy oraz spękania murów. Wytrzymałość wapiennej zaprawy iniekcyjnej wynosi ok. 2 MPa, jest zbliżona do wytrzymałości historycznej zaprawy murarskiej.

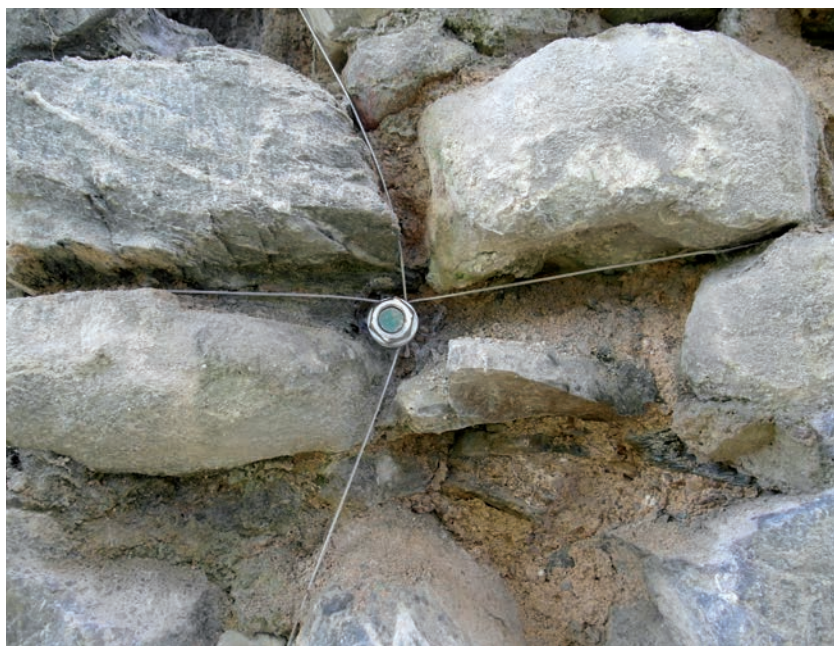
Kotwa stalowa osadzona w murze, widoczne linki stalowe.

Kolejną czynnością było wzmocnienie murów zamkowych poprzez montaż linek stalowych o średnicy 2 mm. Prace polegały na wywierceniu w spoinach murów otworów o średnicy 26 mm. Otwory zostały wywiercone w rozstawach co ok. 50 x 50 cm. Otwory wiercono na głębokość ok. 55 cm. W wykonanych otworach osadzono gwintowane kotwy z prętów o średnicy 20 mm. Pręty wklejono przy użyciu żywicy epoksydowej zmieszanej z piaskiem kwarcowym. Po związaniu żywicy epoksydowej w spoinach pomiędzy kamieniami rozprowadzono pionowo oraz poziomo linki stalowe. Linki stalowe zostały połączone

z obejmami głowic napinających, które zamontowano na wcześniej wklejonych kotwach. Głowice napinające posłużyły do naprężenia linek. Głowice dokręcono naprzemiennie aż do uzyskania równomiernego naciągu linek.

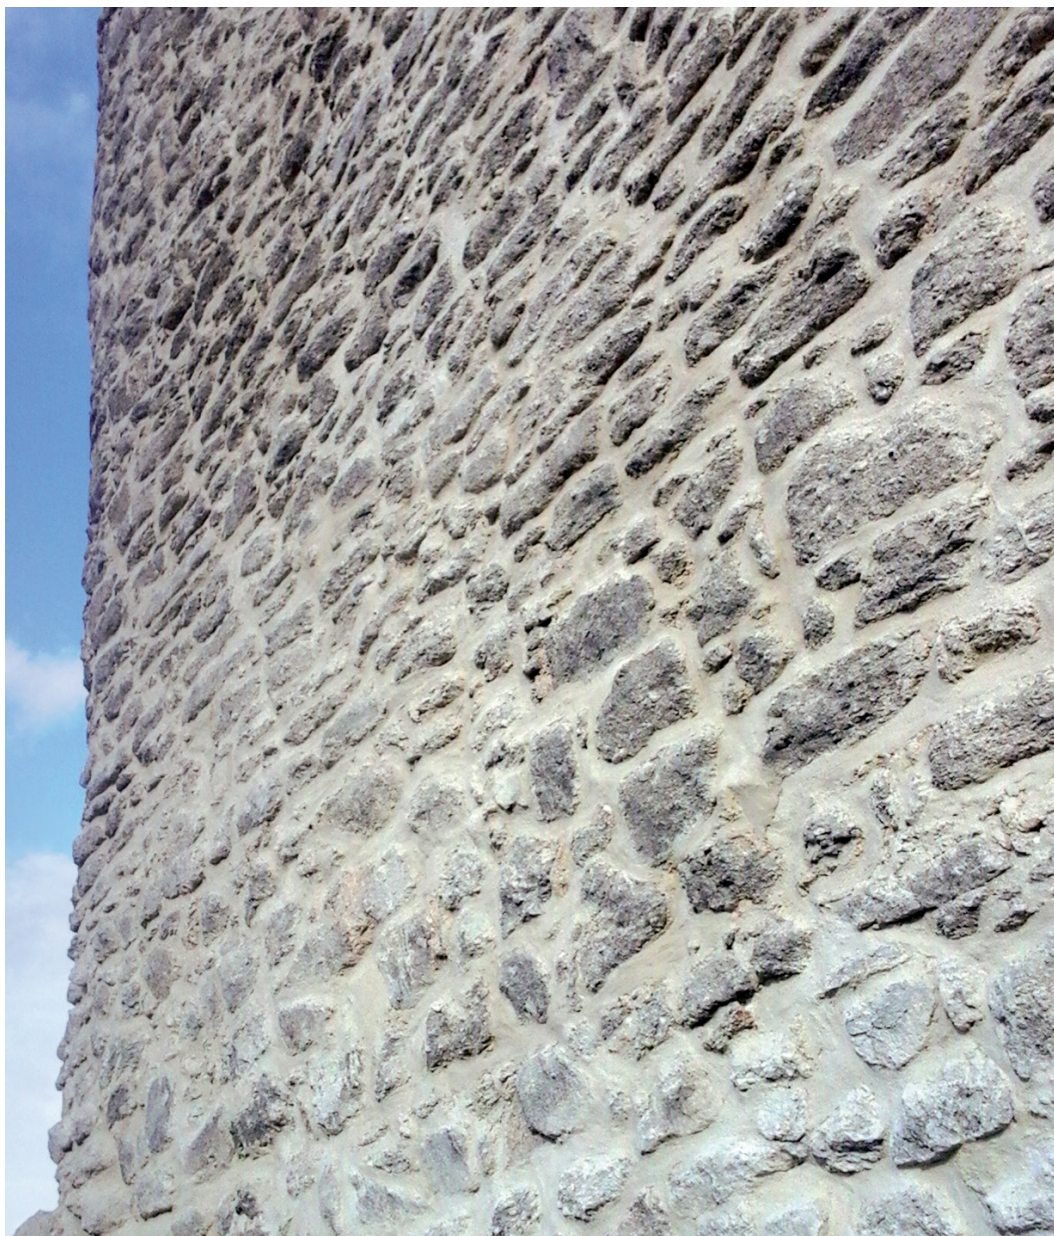
Mur zamku Chojnik po zakończeniu prac remontowych.

Ostatnim elementem prac renowacyjnych było wypełnienie spoin w murach kamiennych. Do wypełniania spoin zastosowano Historyczną zaprawę do spoinowania NHL-F. Spoiwem zaprawy jest naturalne wapno hydrauliczne, zaprawa ma uziarnienie do 4 mm. Zaprawa NHL-F jest biała. W celu upodobnienia koloru zaprawy spoinującej do koloru oryginalnej zaprawy murarskiej wykonawca mieszał zaprawę do NHL-F z fugą trasowo-wapienną TKF w kolorze żółtym w proporcji NHL-F : TKF = 20 : 1. Podczas uzupełniania spoin w murach kamiennych zachowano historyczną plastykę muru, spoiny zostały obrobione na ostro, zachowały charakter muru dzikiego.
