Przykład zastosowania ozdobnych tynków czesanych podczas remontu betonowej konstrukcji zabytkowego muru ogrodzeniowego

Wiosną 2017 roku podjęto decyzję o kompleksowym remoncie muru ogrodzeniowego znajdującego się przy ul. Słowiańskiej w Dzierżoniowie. Ogrodzenie zostało wzniesione w latach trzydziestych XX wieku i wymagało natychmiastowego remontu.

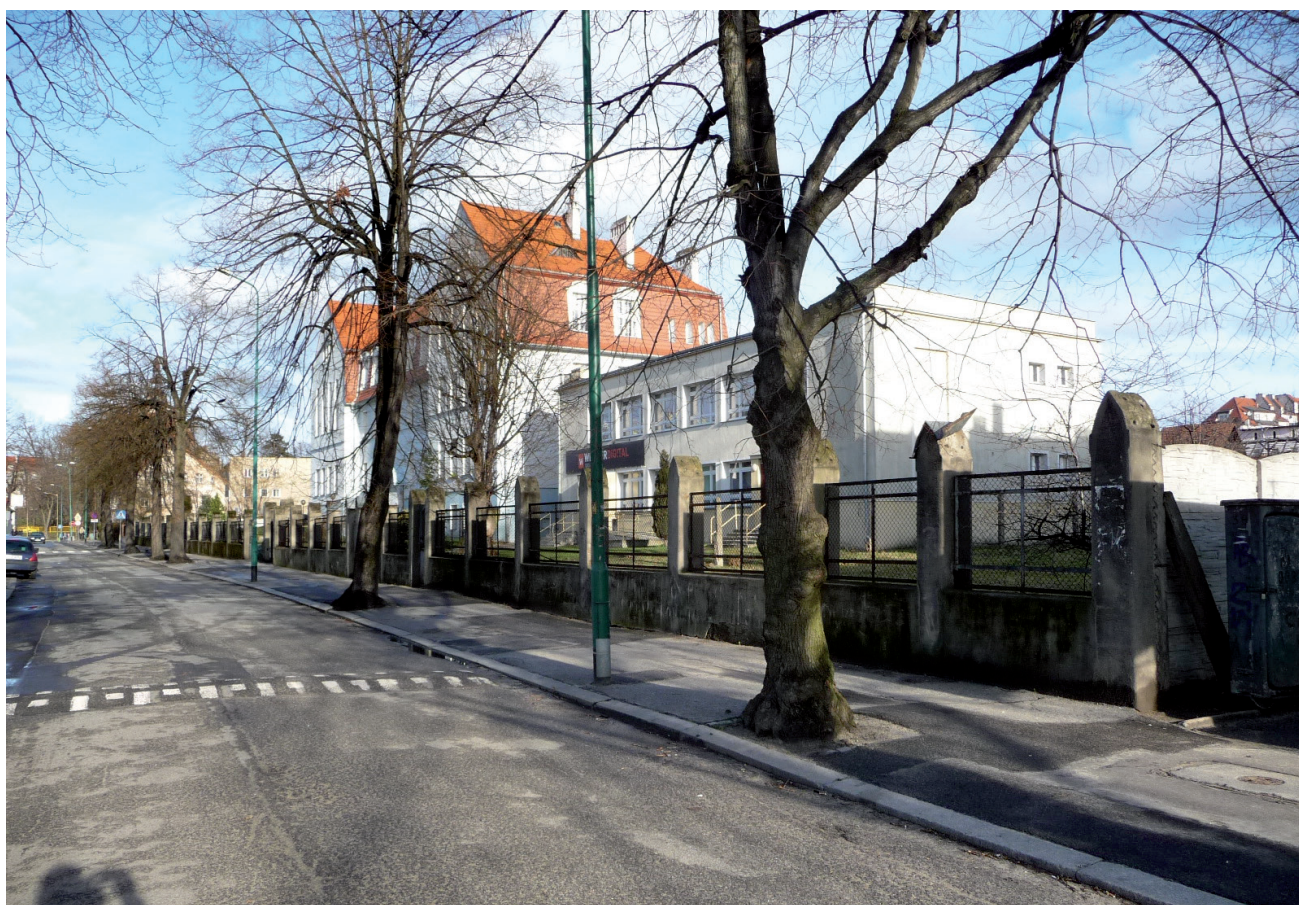
Ogrodzenie to monolityczna konstrukcja betonowa, złożona z belki podwalinowej o wysokości ok. 90 cm, na której wybetonowano słupki ogrodzeniowe. Konstrukcja muru została pokryta dekoracyjnym cementowym tynkiem czesanim. Pomiędzy słupkami zamontowano metalowe przęsła wypełnione siatką stalową. Stan techniczny muru

oceniono jako zły. Podwalina była silnie zawilgocona, w wielu miejscach beton został uszkodzony na skutek korozji mrozowej. Wierzchnia warstwa ozdobnego tynku czesanego była silnie spękana, odspojona od podłoża oraz porażona biologicznie przez mchy, które znalazły dogodne warunki rozwoju na wilgotnym podłożu.

Mur ogrodzeniowy, widoczna belka podwalinowa oraz słupki.

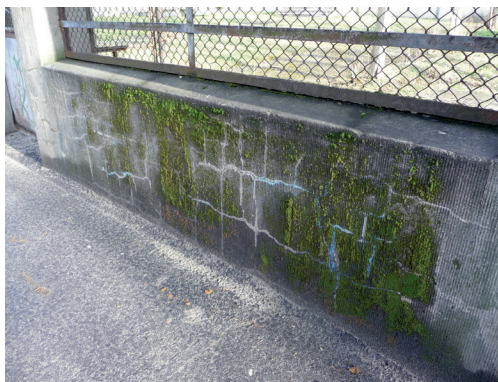
Mchy porastające powierzchnię muru.

rys powodowanych odkształceniami termicznymi podłoża. Po związaniu i stwardnieniu tynku czesanego cała konstrukcja betonowego ogrodzenia została pomalowana **Farbą silikonową Q 360**. Farba ta idealnie nadaje się do wykonywania powłok ochronnych na remontowanych konstrukcjach betonowych, charakteryzuje się dużą dyfuzyjnością, jednocześnie znakomicie zabezpiecza podłoże przed oddziaływaniem szkodliwych czynników atmosferycznych. Dzięki podwyższonemu

współczynnikowi pH oraz zawartości środków biobójczych gwarantuje długotrwałą ochronę przed porażeniami biologicznymi.

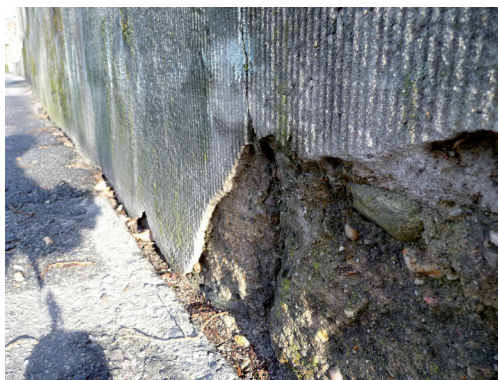
Uszkodzenia tynku czesanego oraz znaczne ubytki w podłożu betonowym.

Kolejną czynnością było odtworzenie na powierzchni belki podwalinowej oraz ustawionych na niej słupków charakterystycznej faktury tynku czesanego. Prace tynkarskie rozpoczęto od wykonania warstwy szpachlowej, użyto do tego **Obrzutki renowacyjnej SAN-V**. Obrzutka produkowana jest na bazie cementów odpornych na korozję siarczanową, jej zadaniem jest zwiększenie przyczepności warstwy tynku ozdobnego do betonowego podłoża. Po związaniu i stwardnieniu obrzutki przystąpiono do ułożenia tynku czesanego. Tynki czesane wykonano z **Zaprawy szpachlowej SKS** o uziarnieniu 0–1,2 mm. Zaprawa szpachlowa SKS jest modyfikowana polimerami oraz dodatkowo wzmocniona włóknem rozproszonym. W przypadku wykonywania tynków czesanych zalecamy ułożenie jej warstwą o grubości ok. 8 mm i następnie przeciągnięcie (przeczesanie) metalową pacą zębatą. Dodatek polimerów powoduje, że zaprawa szpachlowa SKS jest bardzo plastyczna a tym samym łatwa w aplikacji, dodatkowo ma długi czas obróbki. Włókno rozproszone zwiększa jej wytrzymałość mechaniczną na ewentualne uszkodzenia w strefie cokołowej, jak również odporność na powstawanie

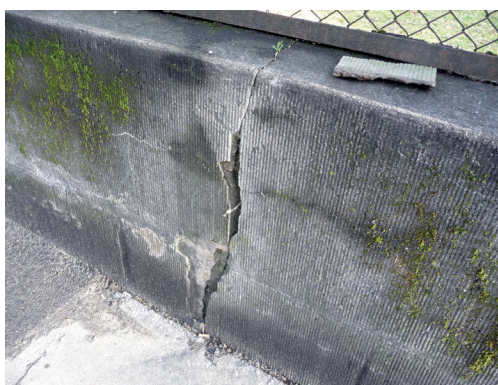
Spękania betonowej belki podwalinowej.

Prace remontowe rozpoczęto od odkopania belki podwalinowej. Mur został odsłonięty do poziomu posadowienia. Po staranym oczyszczeniu powierzchni betonu wykonano pionową izolację przeciwwilgociową z **Bitumicznej powłoki uszczelniającej BD1K** chroniącej konstrukcję muru przed zawilgoceniem od strony gruntu. Po zasypaniu wykopów przystąpiono do remontu nadziemnej części ogrodzenia. Prace rozpoczęto od demontażu metalowych pręseł ogrodzeniowych oraz skucia starego tynku czesanego. Następnie usunięto skorodowane lub osłabione na skutek korozji mrozowej fragmenty konstrukcji betonowej. Ponieważ mur w znacznej części pokryty był przez mchy, jego konstrukcja została nasączona **Preparatem do usuwania porażań biologicznych APE-FR**. Betonowa konstrukcja muru miała niską wytrzymałość mechaniczną, dlatego zdecydowano się na wypełnienie licznych punktowych ubytków w murze **Trasowo-cementową zaprawą TZM** o uziarnieniu 0–4 mm. Po powierzchniowej naprawie konstrukcji betonowej wykonano również iniekcję widocznych rys. Wszystkie pęknięcia zostały wypełnione płynną **Cementowo-trasową zaprawą iniekcyjną TZV-p**. Iniekcja została wykonana metodą grawitacyjną. Wprowadzony w szczeliny zaczyn cementowo-trasowy wypełnił je, wzmacniając tym samym konstrukcję muru, dodatkowo go uszczelnił i zabezpieczył przed wnikaniem w głąb muru wody pochodzącej z opadów atmosferycznych.

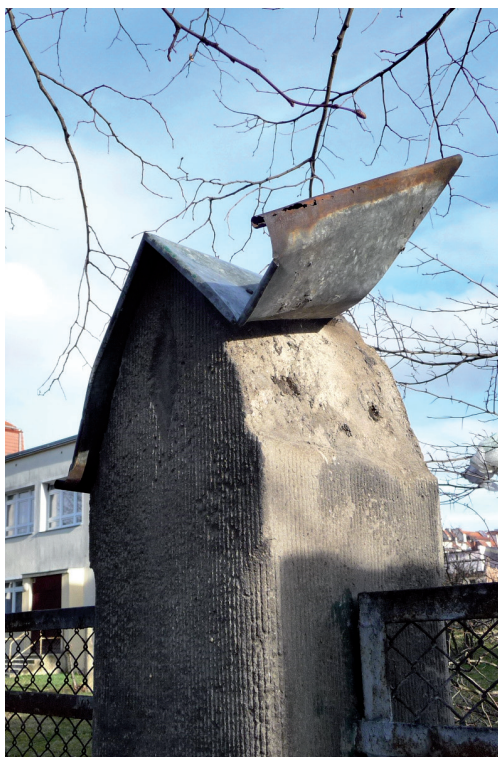
Uszkodzenia obróbek blacharskich i betonowych słupków.

Ostatnim elementem prac remontowych było wykonanie na słupkach ogrodzeniowych czapek ochronnych z blachy cynkowej oraz montaż nowych metalowych przęseł ogrodzeniowych.

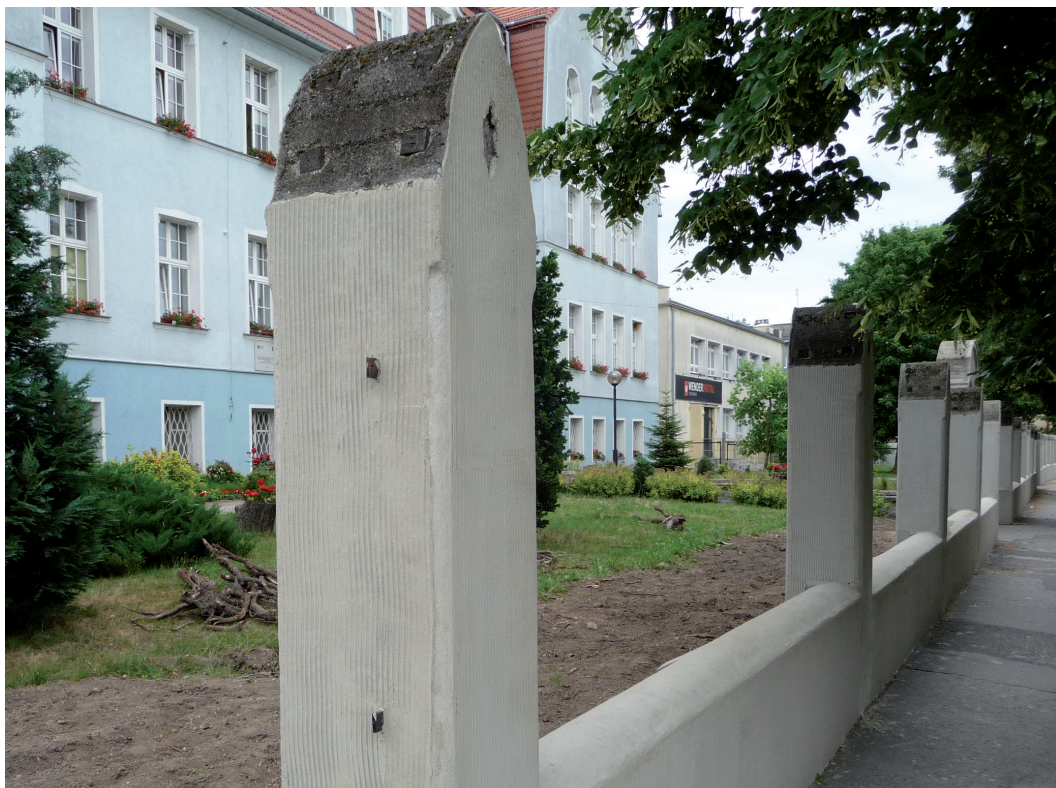
Betonowa konstrukcja
ogrodzenia po nałożeniu
tynku czesanego SKS.

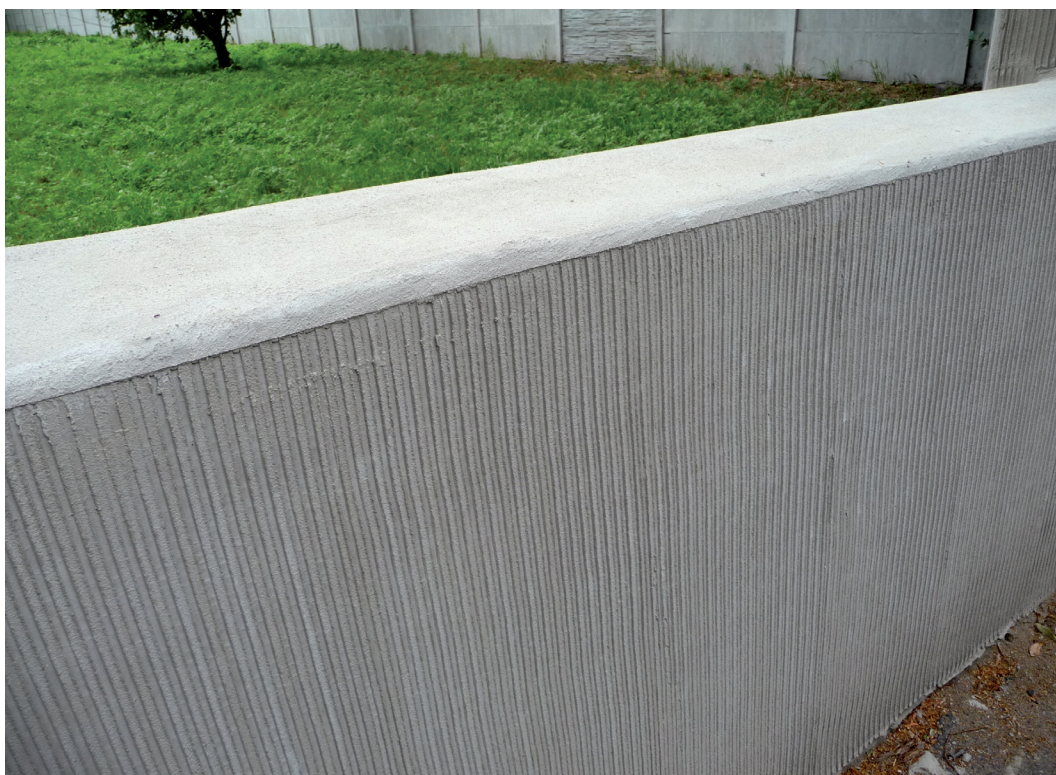
Faktura tynku
czesanego SKS.

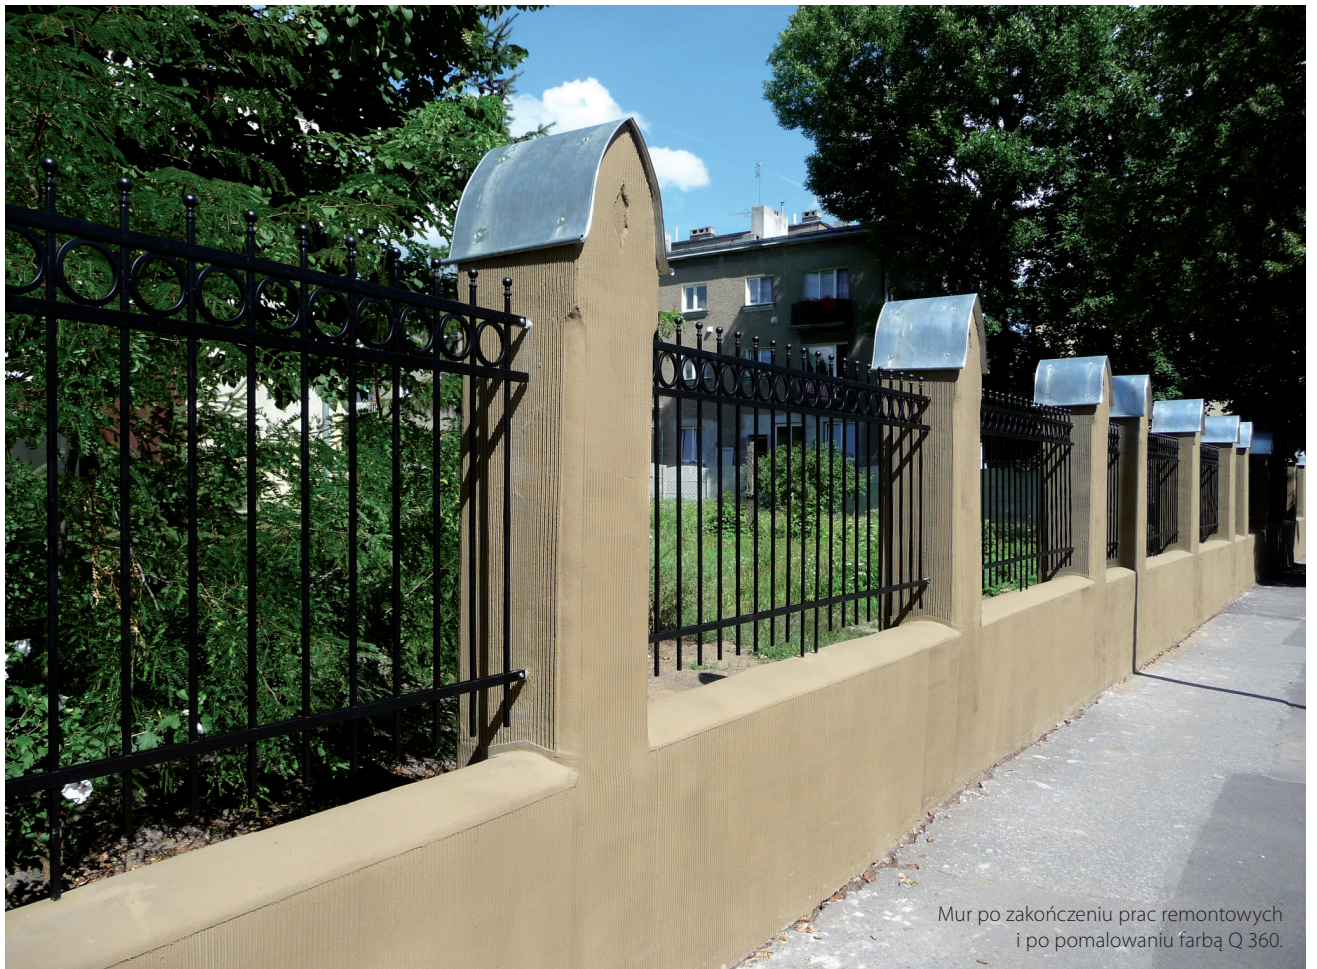
Mur po zakończeniu prac remontowych
i po pomalowaniu farbą Q 360.

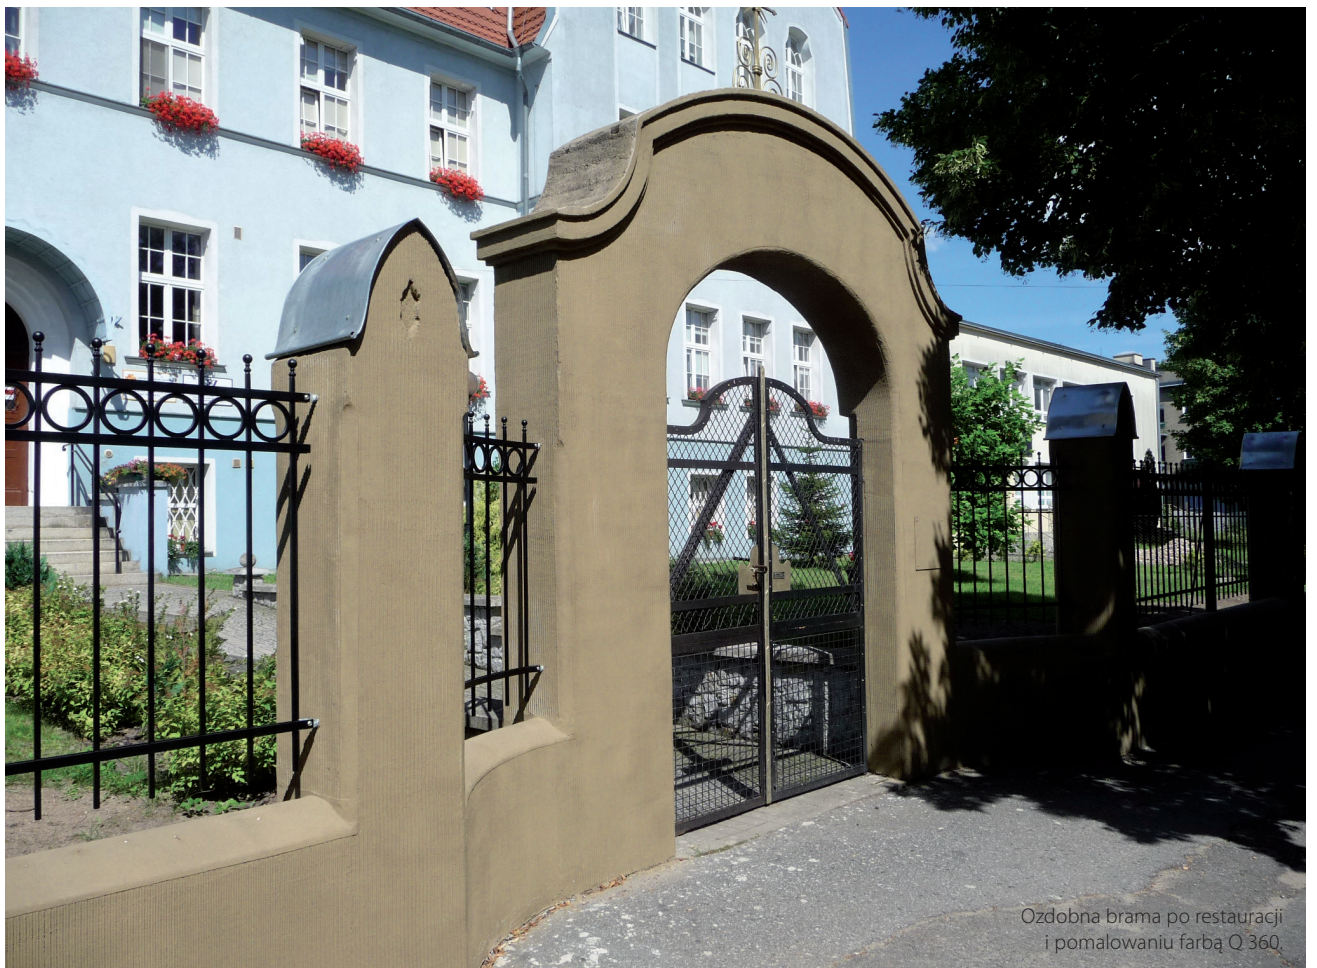
Ozdobna brama po restauracji
i pomalowaniu farbą Q 360.
