# Technologie Remmers w renowacji architektury.

## Konserwacja kościoła pw. Świętych Apostołów Piotra i Pawła w Krakowie oraz Zamku w Pieskowej Skale

### Konserwacja barokowej elewacji frontowej kościoła pw. św. św. Piotra i Pawła w Krakowie

### Zamek w Pieskowej Skale. Konserwacja kamiennego detalu i tynków

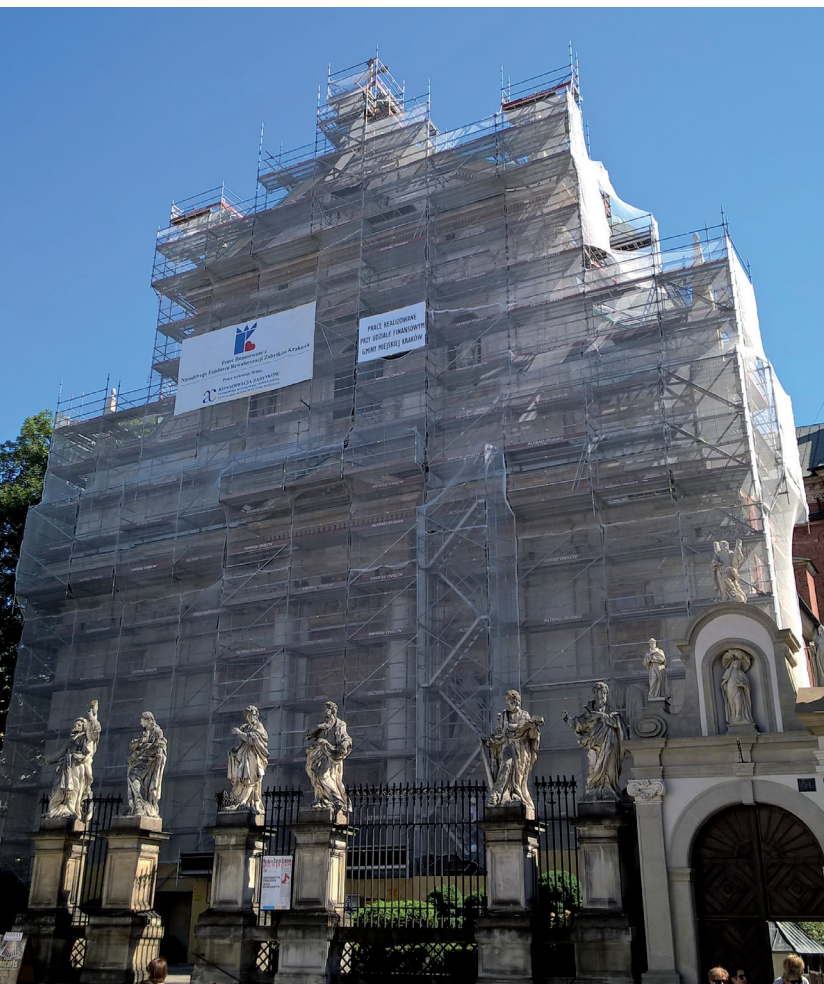
Fot. 1. Elewacja kościoła podczas prac konserwatorskich w 2016 roku.

Prace konserwatorskie przy kościele prowadzono już w XIX wieku, a w roku 1899 rozpoczęta została kompleksowa konserwacja kościoła nadzorowana przez architekta Zygmunta Hendla. Z kolei w 1994 roku przeprowadzono gruntowną konserwację pokrytej wcześniej grubą warstwą zanieczyszczeń fasady. Po ponad 20 latach w 2016 roku za sprawą uchwały Rady Miasta Krakowa przyznano dotacje celowe na prace konserwatorskie i restauratorskie rzeźb z elewacji frontowej kościoła pw. św. św. Piotra i Pawła przy ulicy Grodzkiej (fot. 1). Prace miały objąć pełną konserwację rzeźb, ale po uzyskaniu dostępu z rusztowań okazało się, że interwencji wymaga znaczna część kamiennej dekoracji z dolomitu, a także naprawy z użyciem cementu

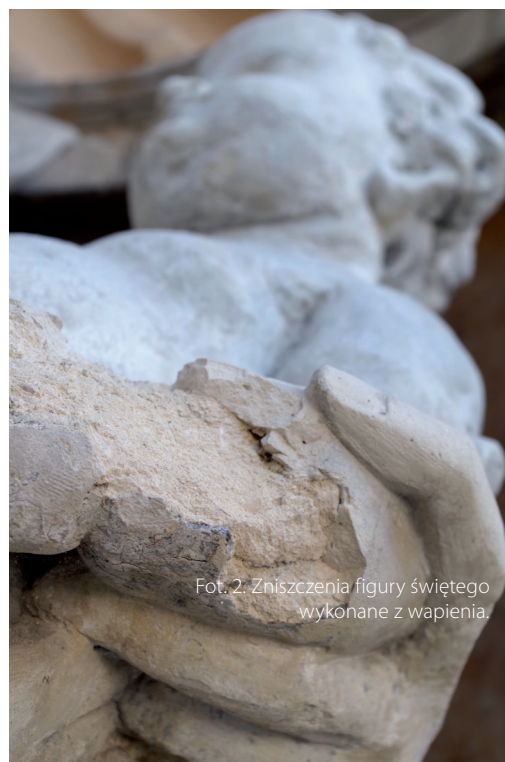
Fot. 2. Zniszczenia figury świętego wykonane z wapienia.

Po delikatnym oczyszczeniu rzeźb, elewacji kamiennej z zastosowaniem przegrzanej pary wodnej, kompresów odsalających i kompresów rozpuszczających nawarstwienia brudu należało wzmocnić i skonsolidować partie dekoracji rzeźbiarskiej. Najbardziej zniszczone były elementy wykonane z wapienia pińczowskiego, które niczym nieosłonięte przed kwaśnymi deszczami wykazywały bardzo poważną degradację struktury i powierzchni (fot. 2). Należało zastosować środek konsolidujący, który zadziałałby w trudno podatnym na zabieg wapieniu. Idealnie do tego celu nadawał się Remmers KSE 300 HV – preparat do wzmacniania kamienia oparty na estrach etylowych kwasu krzemowego, zawierający środki poprawiające przyczepność. Jest przeznaczony zwłaszcza do wapienia. Ilość wytrącanego żelu jest identyczna jak w przypadku popularnego preparatu Remmers KSE 300 – ok. 30%, to znaczy ok. 300 g/l preparatu. Wiele różnych rodzajów korozji kamienia wymagało wprowadzenia całej gamy preparatów Remmers KSE, KSE 100, KSE 300 a także KSE 500 STE – preparatu wchodzącego w skład tzw. skrzynki narzędziowej, gdzie oprócz niego znajdują się specjalne kruszywa, za pomocą których konserwator może wykonywać iniekcje podklejające łuski, naprawy cienkowarstwowe i szlasy zamykające rysy kamienia.

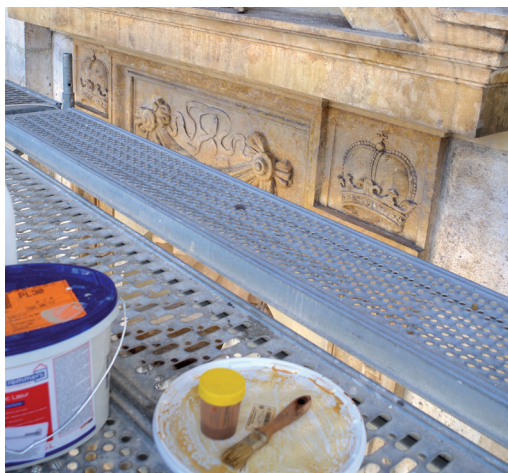
Fot. 3. Scalenie laserunkowe przebarwień dolomitu.

Wiele pracy wymagało scalenie laserunkowe miejsc o agresywnych kolorystycznie i trudno usuwalnych przebarwieniach. W tym celu wykonano tzw. scalenie miejscowe, stosując półprzezroczyste farby silikonowo-wapienne Remmers Historic Lasur (fot. 3). Farba ta pozwala uzyskać naturalne kolory kamienia, ponieważ nie zawiera bieli tytanowej, a poza tym, co bardzo istotne w konserwacji zabytków – jest odwracalna. Wspólnie z preparatem do hydrofobizacji – mikroemulsją silikonową Funcosil WS, może być stosowana jako powłokowa hydrofobizacja podłoża mineralnych w tym także kamiennych (fot. 4).

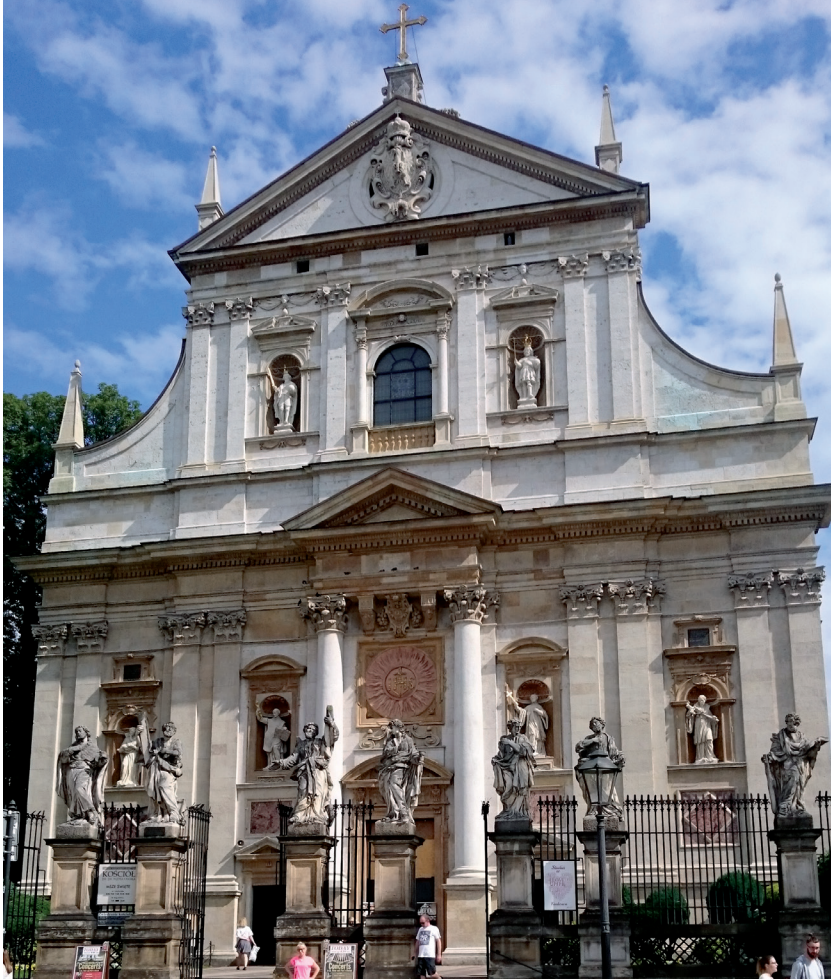
Fot. 4. Kościół pw. św. św. Piotra i Pawła po konserwacji elewacji.

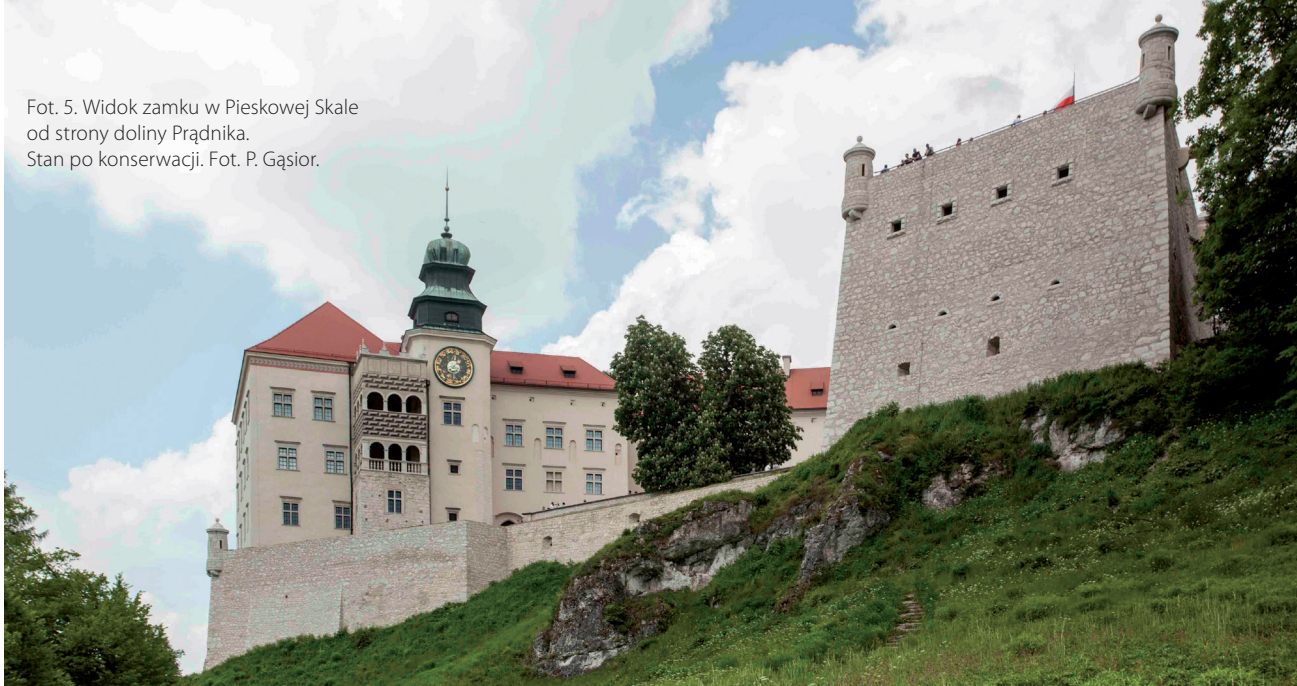
Fot. 6. Zamek w Pieskowej Skale podczas tynkowania.

Zakres prac dotyczył także wymiany tynków o powierzchni kilku tysięcy metrów, a także zachowanych relikwów renesansowych, barokowych i późniejszych. W pierwszym etapie projektowania wykonano kilkanaście analiz zasolenia podłoża i stwierdzono w większości przypadków zasolenie wysokie i średnie, a tylko w 3 próbkach niskie. Stąd decyzja o zastosowaniu tynków renowacyjnych w miejscach zasolonych i wapiennych na pozostałych powierzchniach, zwłaszcza w górnych częściach elewacji oraz wszędzie tam, gdzie występowały relikty dawnych wypraw (fot. 6). Pieczołowitej konserwacji poddano zachowane zaprawy wapienne, stosując iniekcje pod-

Po przygotowaniu muru poprzez iniekcje szerokich rys i spękań zaczęli wapienno-trasowym wykonano obrzutkę z tynku renowacyjnego, podkładowego Grundputz WTA, a następnie tym samym produktem wyrównano powierzchnię ścian. Na całości elewacji przeznaczonych do zastosowania tynków renowacyjnych nałożono lekki wzmacniany włókna materiału – Sanierputz stara biel WTA. Na znacznych powierzchniach tynk renowacyjny zakładano „po wątku”, aby miał falistą fakturę, a jego powierzchnię zacierano i pokrywano delikatnym laserunkiem. Na pozostałych elewacjach, gdzie należało ujednolicić fakturę tynków renowacyjnych i wapiennych, na powierzchnię nakładano zaprawę cienkowarstwową Remmers Feinputz i laserunkową farbę krzemianową.
