Spektakularny remont konserwatorski Zamku w Łańcucie w 75. rocznicę założenia muzeum

Rok 2019 to rok jubileuszu 75. rocznicy powstania Muzeum Zamku w Łańcucie. W ramach przygotowań do jubileuszu przedsięwzięto remonty i prace konserwatorskie na niespotykaną dotąd skalę. Z udziałem funduszy europejskich konserwacji i rekonstrukcji poddano pomieszczenia II piętra, zespół klatek schodowych i wybrane sale reprezentacyjnego piętra I, Łaźnie Rzymskie – niezwykle SPA z fizjoterapią z 1928 r., kompleks wszystkich elewacji zamku, nawierzchnie dziedzińców, alejki i rzeźby w parku, fortyfikacje, a także rozpoczęto rewitalizację oranżerii i remont ujeżdżalni. Niniejszy artykuł to opowieść o pracach konserwatorskich wykonanych na elewacjach, które są „twarzą obiektu”.

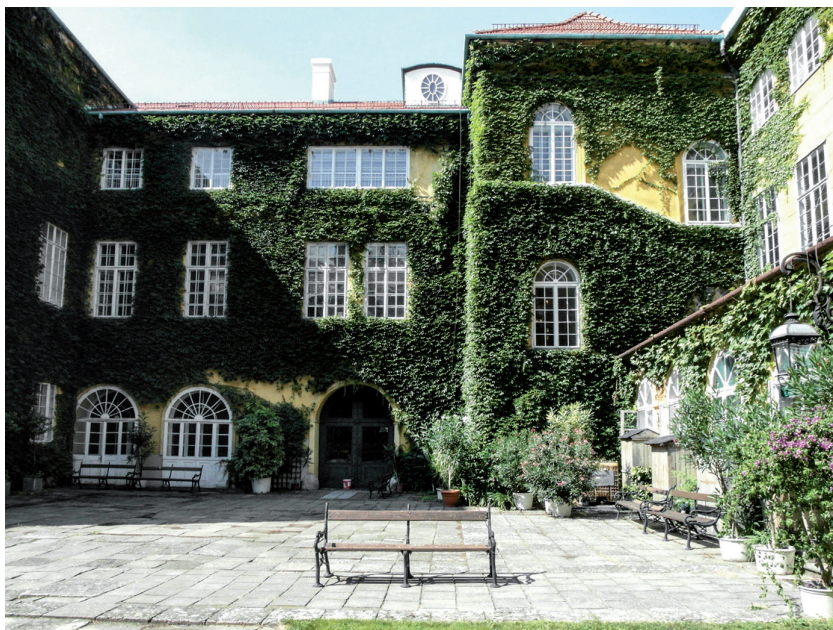
Elewacja frontowa stan przed konserwacją, widoczne różne kolory przemalowań, wypłukanie warstw malarskich oraz data 1903 w kartuszu portalu wjazdowego na Dziedziniec Gospodarczy

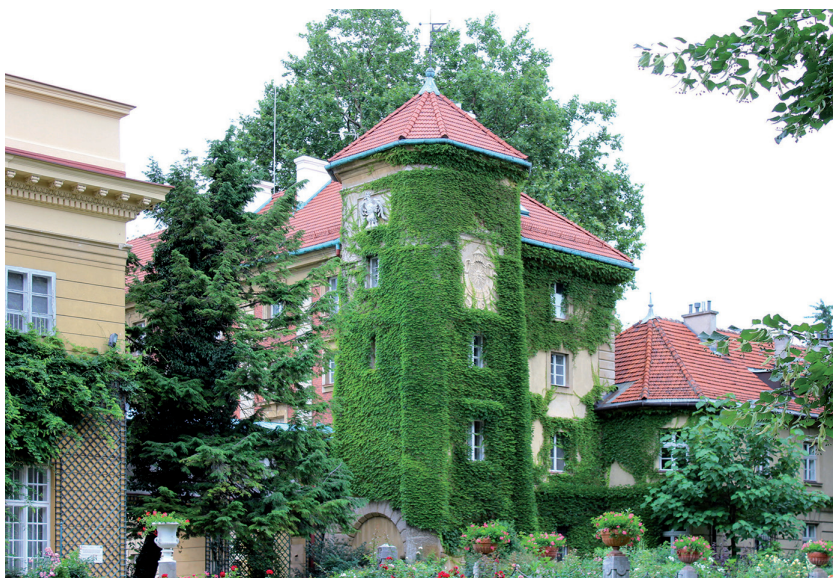
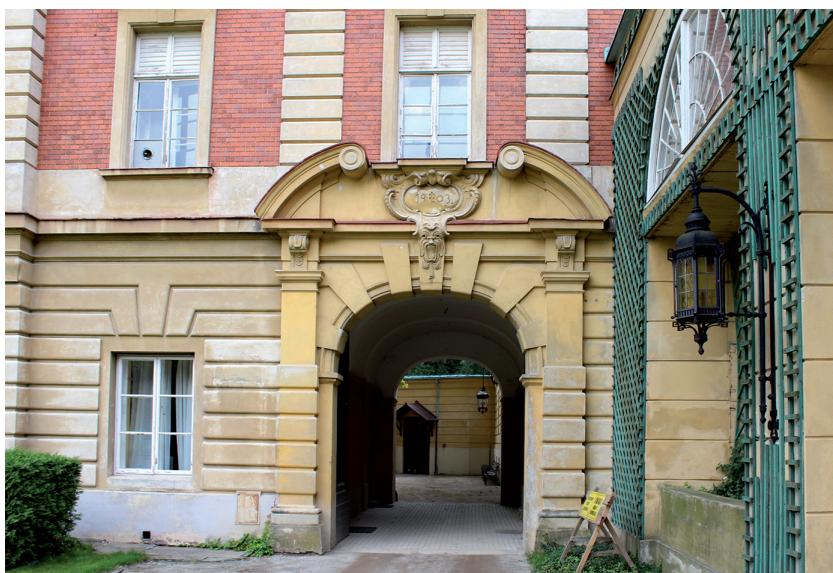
Elewacje Kurzej Stopki, stan przed przystąpieniem do prac remontowo-konserwatorskich

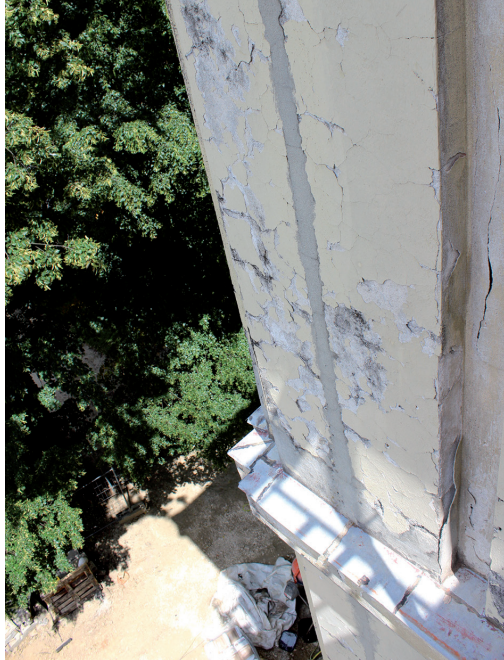
Elewacja zewnętrzna północna, widoczne zniszczenia tynków i degradacje powłok malarskich

Zachowane powierzchnie historycznych tynków na elewacjach zostały zagruntowane, a następnie ubytki uzupełnione. Szczeliny i rysy po poszerzeniu wypełniono amortyzującą naprężenia masą szpachlową na bazie dyspersji polimerowej, ubytki powierzchniowe zachowanych tynków płaskich uzupełniono zaprawą mineralną z dodatkiem trasu, przy czym większe i głębsze ubytki tynków płaskich uzupełniano trójwarstwowo. Odtworzono boniowanie tasiemkowe w tynku, występujące na wybranych elewacjach zamku.

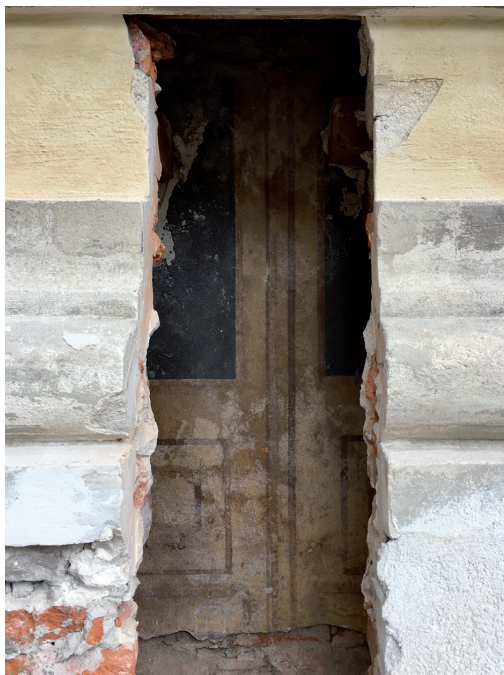
Znalezisko powstałe przy wykonywaniu kanałów wentylacyjnych – odkrycie zachowanych fragmentów neogotyckiej polichromowanej iluzjonistycznie elewacji zewnętrznej po stronie północnej

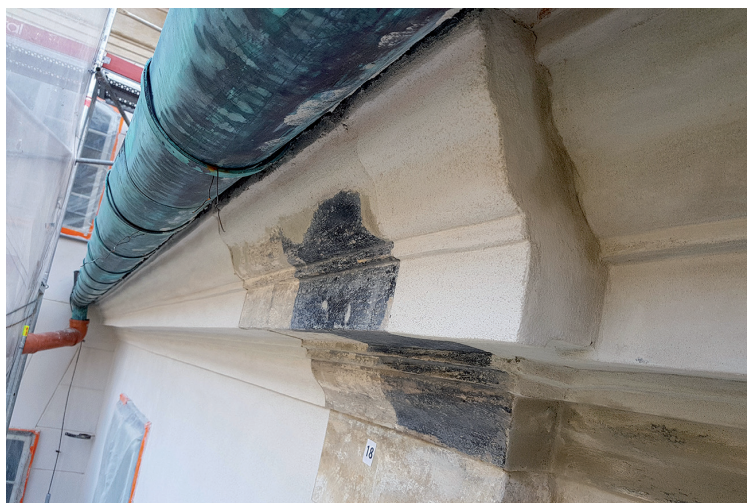
Elewacje Dziedzińca Wewnętrznego, stan w trakcie konserwacji. Widoczny świadek dekoracji malarskich imitujących wapien dębny oraz sonda schodkowa z badań stratygraficznych na gzymsie

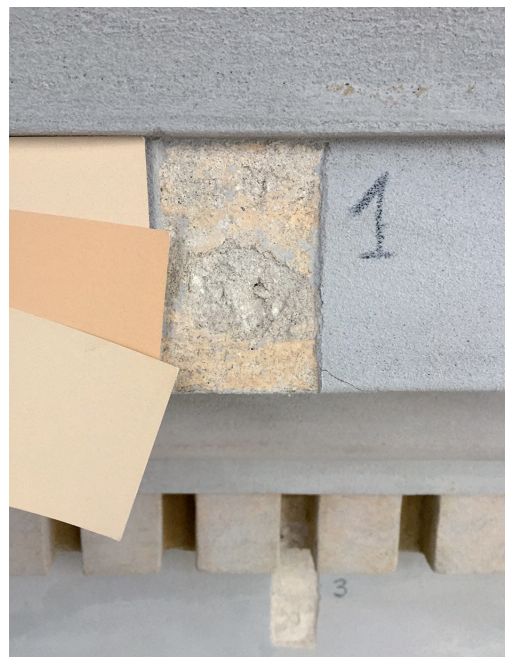
Dobieranie kolorystyki do odkrywek w badaniach stratygraficznych, praca nad stworzeniem mieszanki barwnej

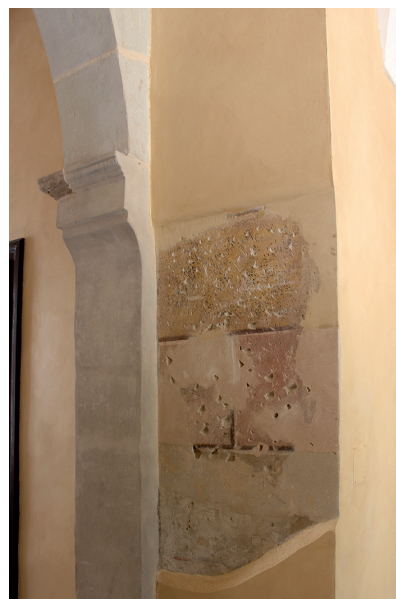
Świadek iluzjonistycznej polichromii zakonserwowany zachowawczo w przejeździe między dziedzińcami Gospodarczym a Wewnętrznym

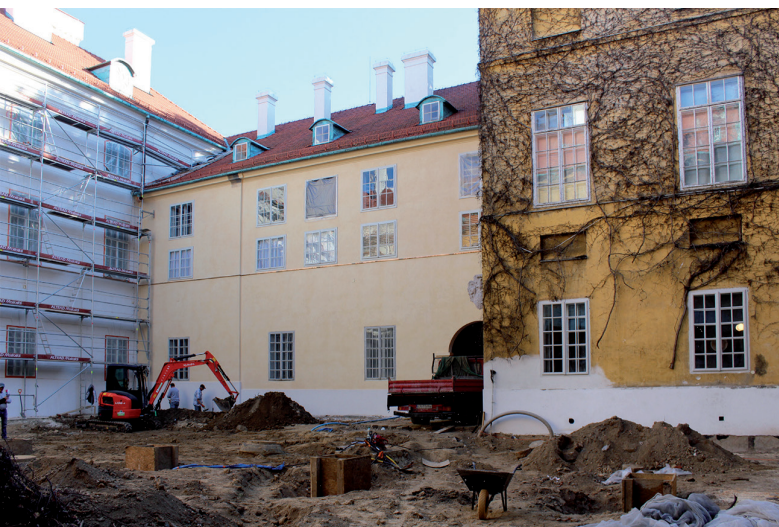
Elewacja Dziedzińca Wewnętrznego, stan po konserwacji. Widoczny świadek – dokumentacja *in situ* w obiekcie wystroju malarskiego belkowania wieńczącego – gzyms z iluzją czarnego wapienia dębnickiego i fryz z marmoryzacją imitującą wapień z Gór Świętokrzyskich

W przypadku elewacji dziedzińców zastosowano analogiczną kolorystykę, natomiast w celu uzyskania tonacji jasnougrównej (o pół tonu jaśniejszej niż elewacje zewnętrzne zgodnie z wynikami badań) malowano laserunkiem tylko dwuwarstwowo. Płyciny wież w odcieniu czerwieni pomalowano kryjąco farbami żolowo-krzemianowymi KEIM Soldalit w kolorze odkrytym w badaniach, dobranym z palety KEIM Naturstein, przypominającym kolorystykę elewacji z cegły licowej. Na elewacjach Dziedzińca Wewnętrznego zrekonstruowano dekorację malarską łuków, portali i cokołu, znaną z fotografii archiwalnych autorstwa Józefa Piotrowskiego z lat 20. XX w. Wykonano kryjącą podmalówkę farbą podkładową w technologii żolowo-krzemianowej KEIM Soldalit w kolorze ciepłej szarości z palety KEIM Exclusiv, a następnie malowano trzykrotnym laserunkiem żolowo-krzemianowym KEIM Restauro-Lasur rozcieńczonym fiksatywą KEIM Soldalit-Fixativ na kolor antracytowej czerni odnaleziony w badaniach konserwatorskich. Wyeksponowano w formie świadków zachowane z wcześniejszych warstw polichromie – marmoryzację na belkowaniu na Dziedzińcu Wewnętrznym, podobną w kolorze do wapienia, z którego wykonano płaskorzeźbiony herb nad przejazdem oraz antracytowe kolory na gzysach imitujące prawdopodobnie czarny wapień dębnicki, podobny do tego, z którego wykonano ozdobne zwieńczenie w głównym wejściowym portalu na elewacji frontowej. Sklepienia przejazdów na dziedzińce pomalowano kryjąco w kolorze bieli pałacowej, również odtwarzając historyczną kolorystykę.

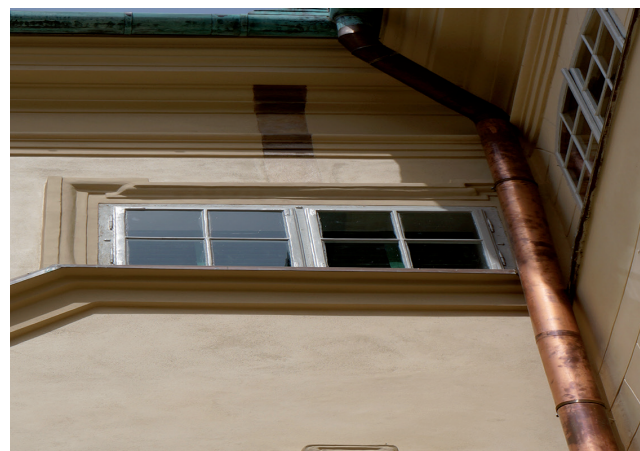
Dziedziniec Wewnętrzny, stan w trakcie konserwacji. Widoczne trzy fazy prac

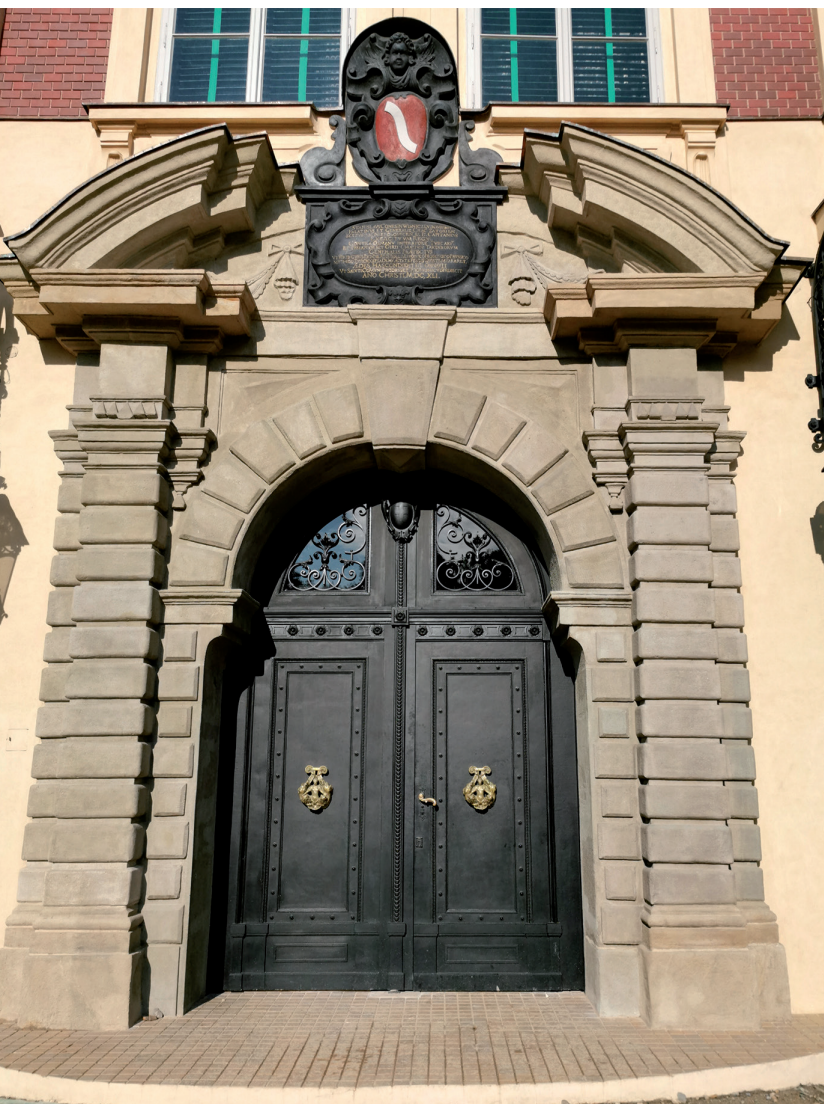
Główny portal wejściowy w elewacji frontowej zamku, stan po konserwacji

Portal wejściowy z piaskowca i kartusz z marmuru dębnickiego oczyszczono wstępnie metodą niskociśnieniową strumieniowo-ścierną na sucho, przy użyciu mikrokulek szklanych 70–110 mikronów. Powierzchnie kartusza w szlifowano ręcznie, usuwając tym samym gipsową patynę, skuto zdegradowane kity mineralne i na bazie żywic epoksydowych wzmocniono kamień metodą iniekcji oraz uzupełniono ubytki, rekonstruuując formę rzeźbiarską przedstawienia. Całość wypolerowano i scalono kolorystycznie punktowo. Zrekonstruowano złożone inskrypcje złotem mineralnym proszkowym na spoiwie oraz zaimpregnowano tzw. pogłębiaczem koloru, zabezpieczono woskiem i wypolerowano. Ubytki kamienia piaskowcowego w portalu uzupełniono mineralną masą mineralną sztucznego kamienia, wraz z rekonstrukcją oryginalnej faktury kamieniarskiej na powierzchni, która została punktowo scalona kolorystycznie laserunkiem żolowo-krzemianowym KEIM Restauro-Lasur i zabezpieczona hydrofobowo.

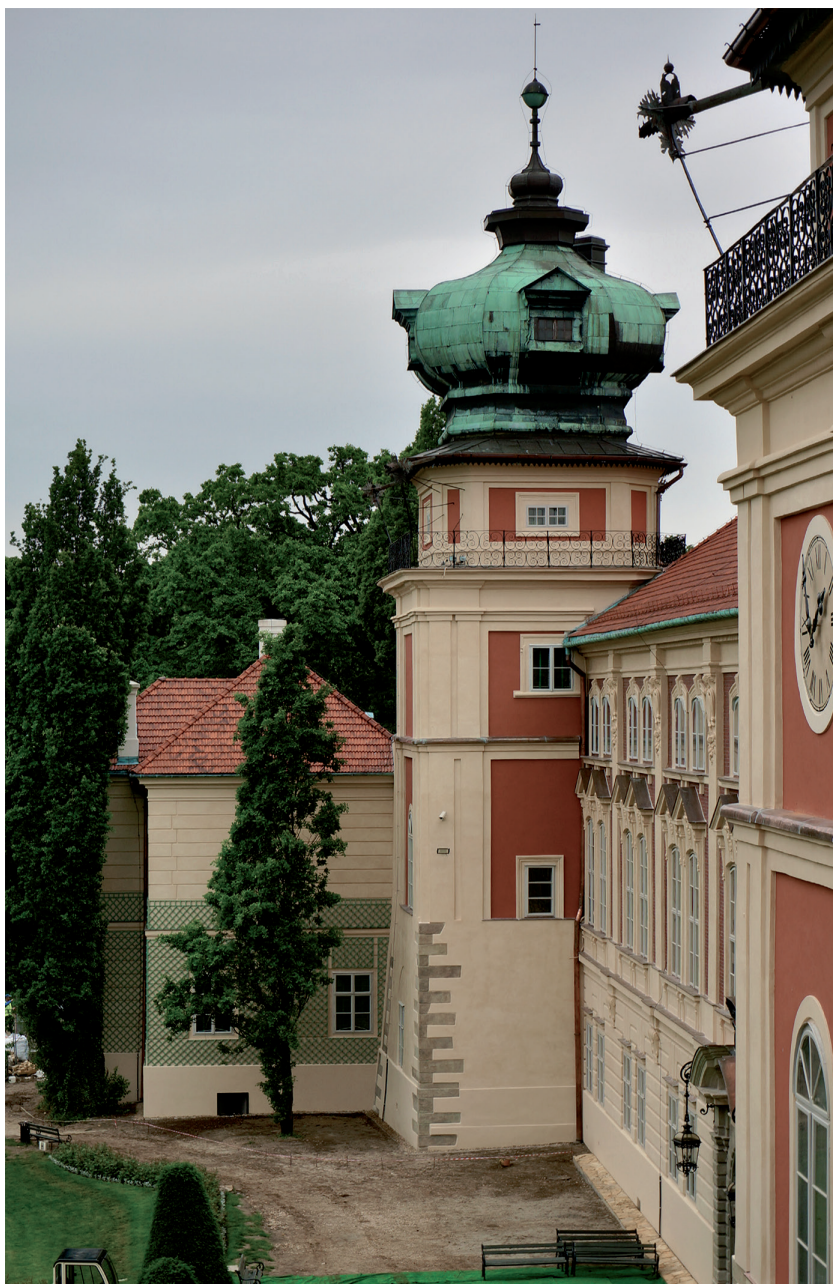
Elewacja zachodnia,
stan po konserwacji
