# Dziedziniec wawelski w nowej odsłonie –

## realizacja prac konserwatorskich przy tynkach w ramach projektu „Wawel – dziedzictwo dla przyszłości”

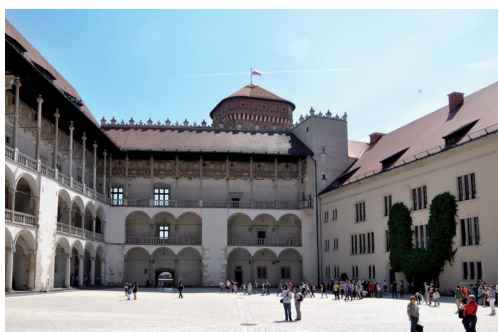
Skrzydło południowe przed rozpoczęciem prac, październik 2017

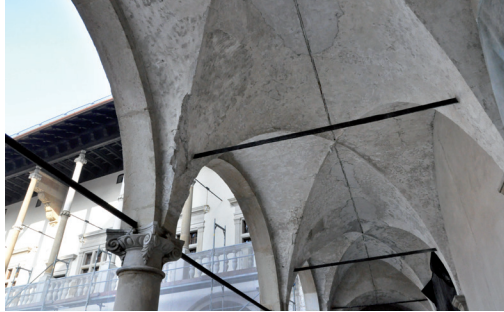
Skrzydło południowe,  
sklepienie w trakcie prac,  
styczeń 2019

Wypadkową badań i analizą poprzednio zastosowanej technologii było podjęcie decyzji o powtórzeniu działań konserwatorskich w zakresie podobnym do tych z lat 90. ubiegłego wieku. Mechanicznie oczyszczono powierzchnię tynków z zanieczyszczeń i warstw farby. Poszerzono i pogłębiono wszystkie rysy, spękania na partiach wypraw sklepień, które nie posiadały przebarwień i zawilgoceń. Wszystkie

obszary tynku odspojonego i/lub zdegradowanego zostały odkute. Osłabione podłoże mineralne i ceglano wzmocniono preparatem gruntującym. W miejscach, gdzie zdegradowany tynk został usunięty, nałożono zaprawę renowacyjną KEIM Porosan-Trass-Sanierputz-NP dedykowaną na powierzchnie narażone na działanie wilgoci i soli. Jako warstwę wykończeniową zastosowano cienkowarstwową zaprawę KEIM Universalputz-Fein o uziarnieniu 0–0,6 mm. Całość powierzchni sklepień zagruntowano krzemianowym środkiem na bazie kombinacji spoiw żułu krzemionkowego i szkła wodnego potasowego KEIM Soldalit-Fixativ. Jako warstwę malarską zastosowano farbę elewacyjną KEIM Soldalit-Arte w kolorze wybranym ze wzornika KEIM Exclusiv, rozcieńczoną w odpowiedniej proporcji z KEIM Soldalit-Fixativ. Farba KEIM Soldalit-Arte jest produktem na bazie żelazo-krzemianowej, bez dodatku bieli tytanowej, z nieorganicznymi pigmentami i mineralnymi wypełniaczami, dzięki czemu podkreśla oryginalny charakter podłoża, a powstała warstwa malarska charakteryzuje się szczególną głębią koloru.

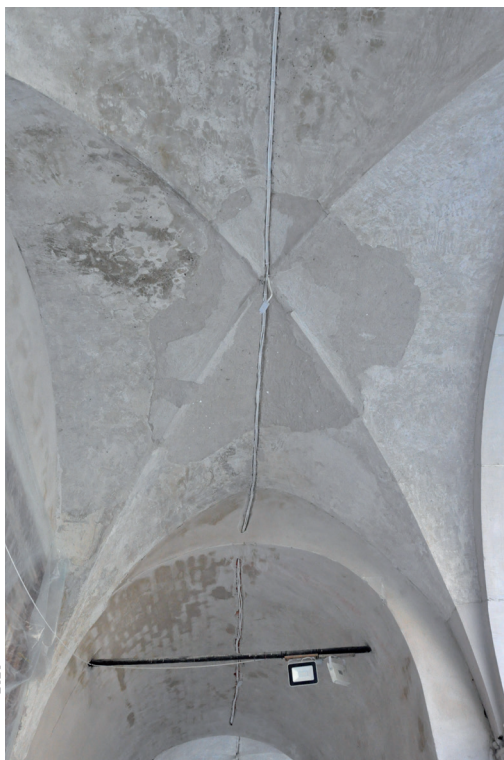
Skrzydło wschodnie,  
sklepienie w trakcie prac,  
styczeń 2019

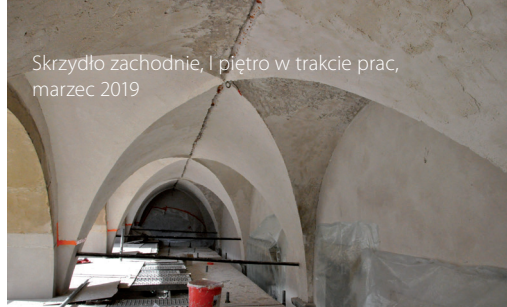
Skrzydło zachodnie, I piętro w trakcie prac, marzec 2019

Powierzchnie ścian wewnętrznych zostały opracowane podobnie jak powierzchnie sklepień. Po oczyszczeniu pogłębiono wszystkie rysy i spękania. Wszystkie obszary tynku zdegradowanego zostały odkute, a osłabione podłoże wzmocniono poprzez impregnację. W obszarach, gdzie powierzchnie narażone były na działanie wilgoci i soli, po usunięciu zdegradowanych tynków zdecydowano ponownie o użyciu tynku renowacyjnego KEIM Porosan-Trass-Sanierputz-NP. Jako

warstwę wykończeniową zastosowano zaprawę o drobniejszym uziarnieniu (0,6 mm) KEIM Universalputz-Fein.

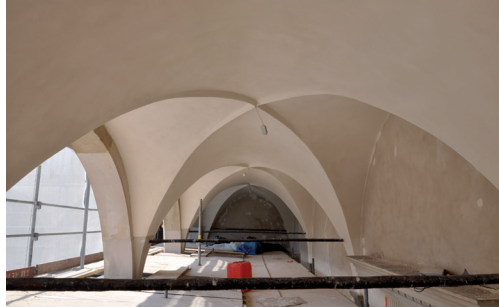
Skrzydło zachodnie, I piętro w trakcie prac, kwiecień 2019

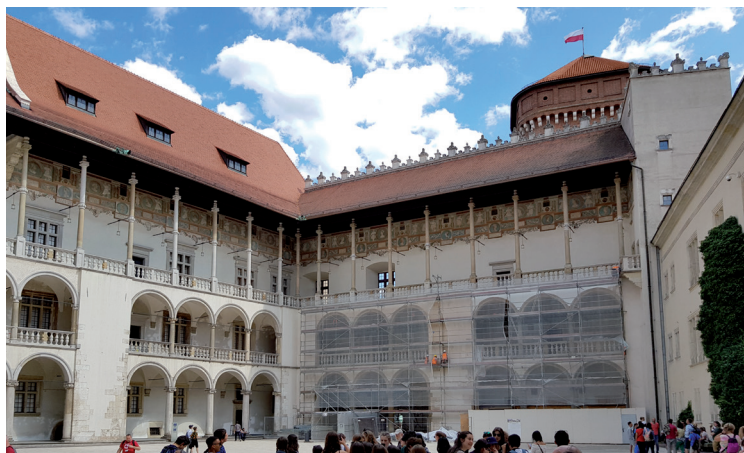
Skrzydło południowe w trakcie prac, lipiec 2019

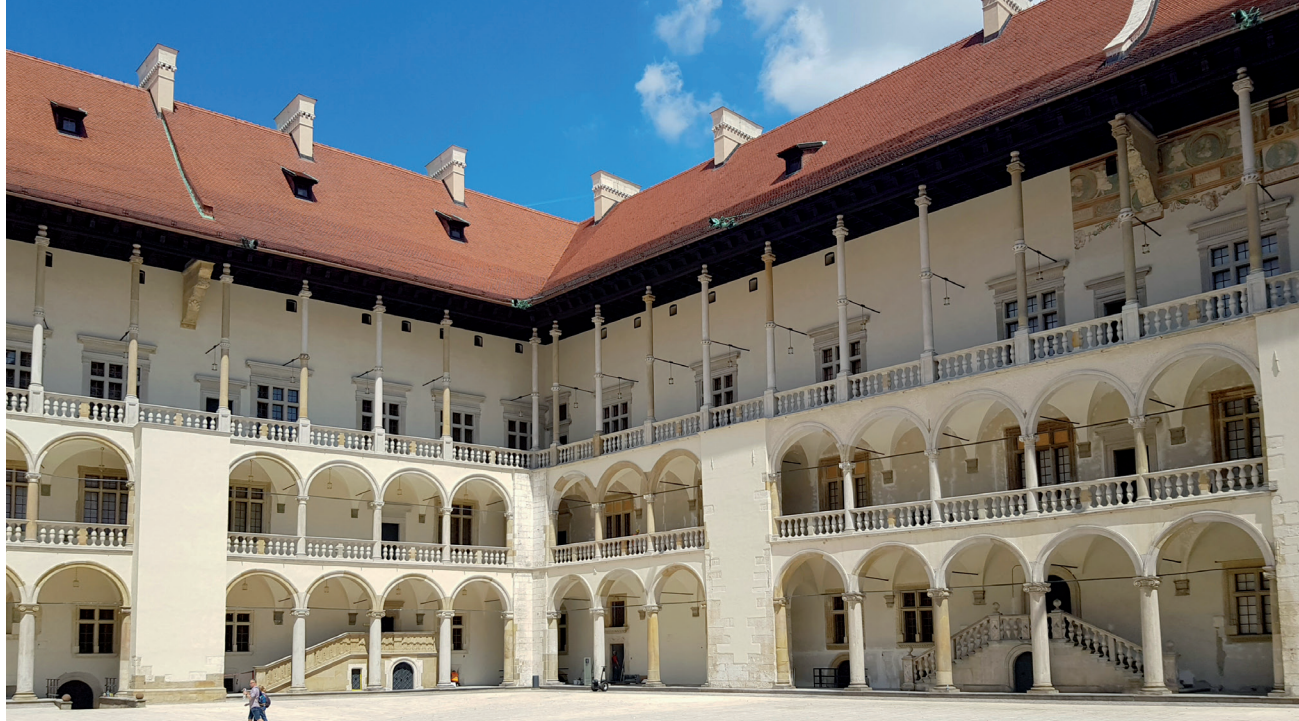
Narożnik  
północno-wschodni,  
widok elewacji  
przed i w trakcie prac  
(porównanie),  
czerwiec 2019

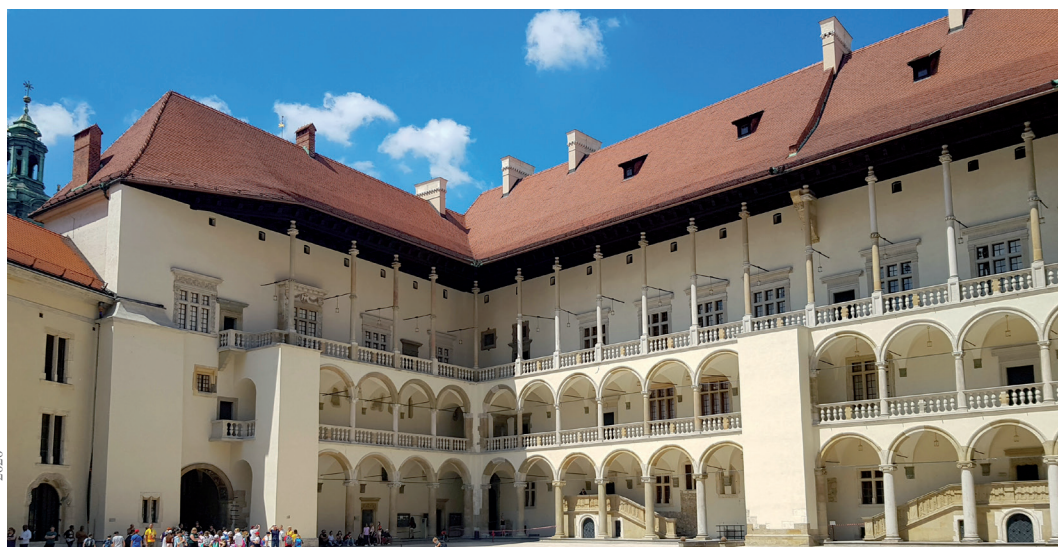
Skrzydło zachodnie  
po zakończeniu prac,  
czerwiec 2019

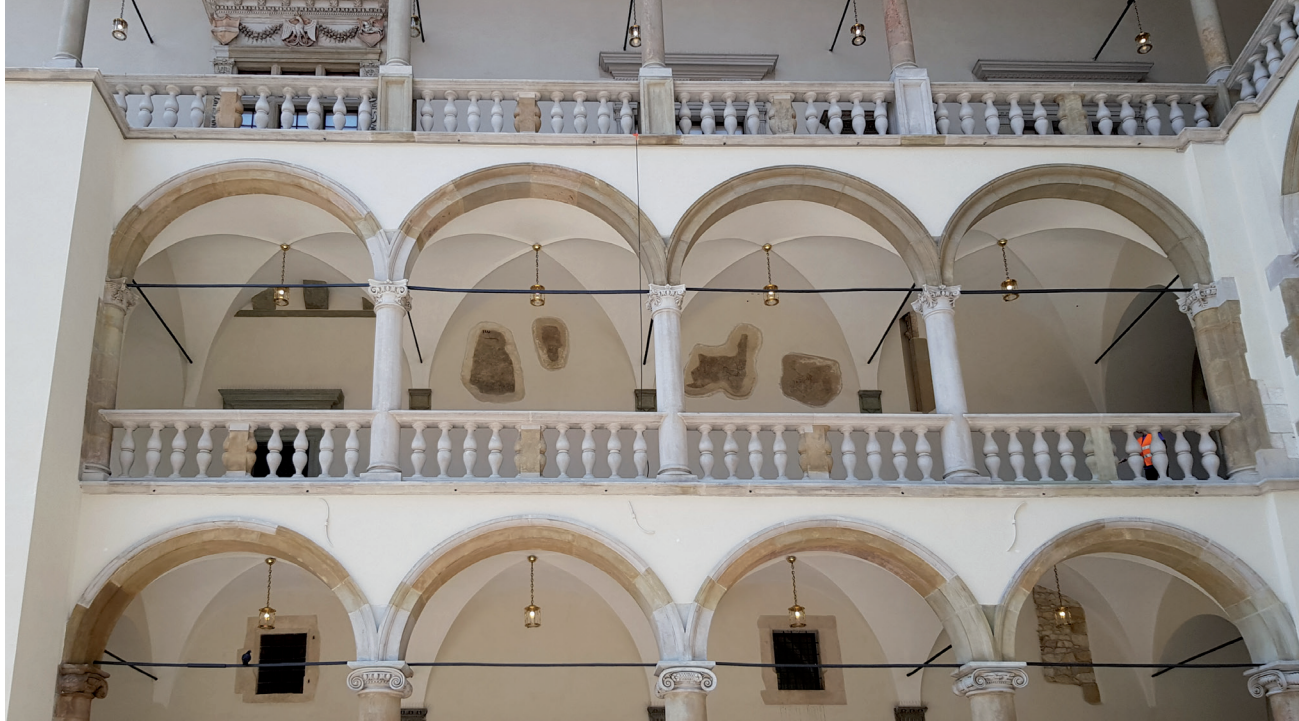
Skrzydło zachodnie po zakończeniu prac, sierpień 2019

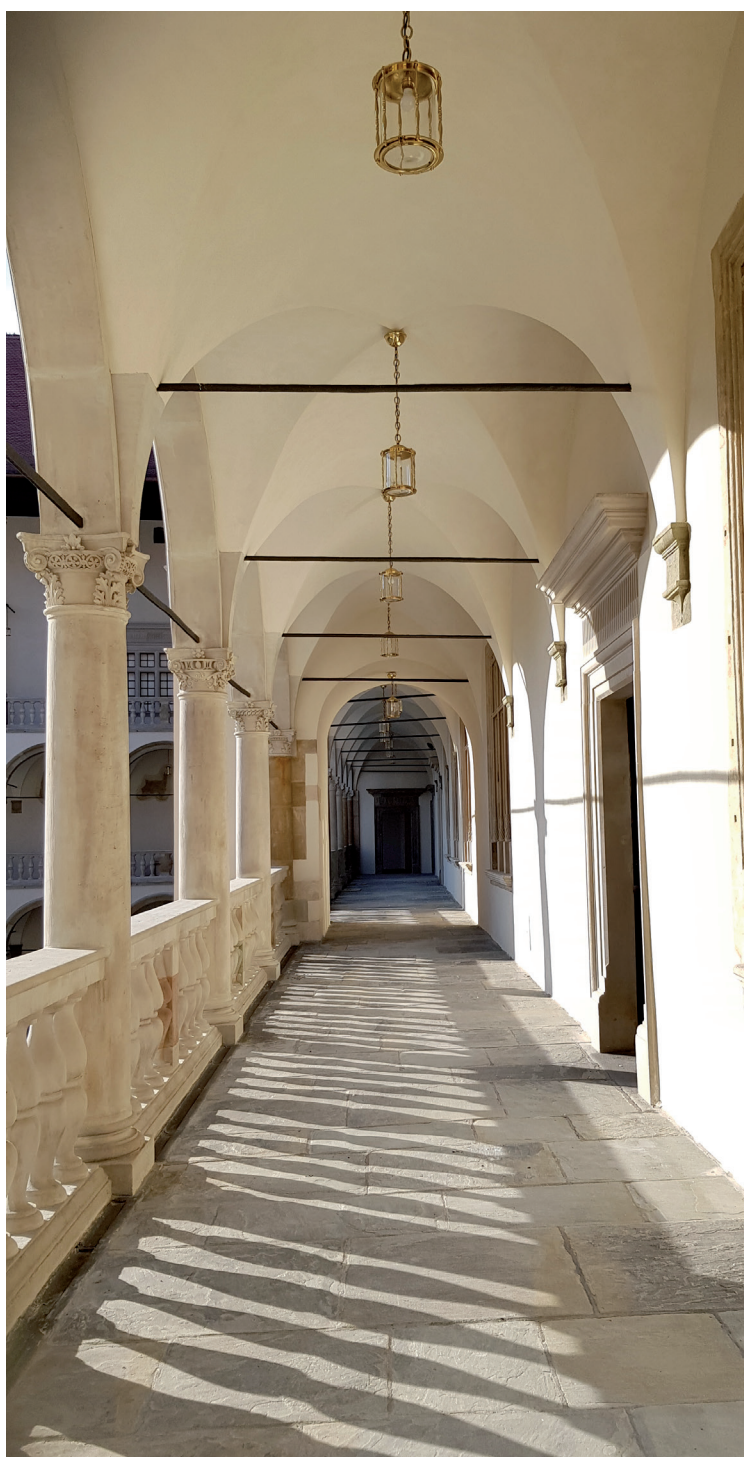
Skrzydło północne po zakończeniu prac, październik 2019
