RAZEM CZY OSOBNO?

Materiały wapienne i krzemianowe firmy Keim w projekcie restauracji Pałacu na Wyspie w Łazienkach Królewskich w Warszawie

Projekt Konserwacji i restauracji elewacji Pałacu na Wyspie w Łazienkach warszawskich przeprowadzony w latach 2012–14 jest dobrym, zakończonym sukcesem przykładem poszukiwań indywidualnych, dedykowanych konkretnemu przypadkowi rozwiązań techniczno-technologicznych.

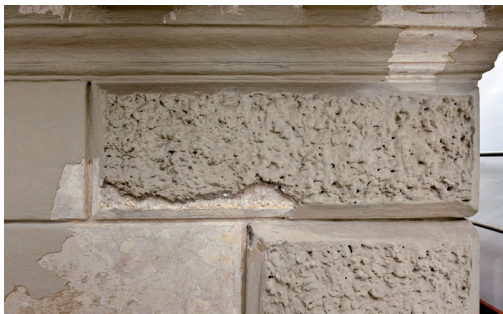
Wykończenie
tynkowanych
powierzchni pałacu
przed remontem

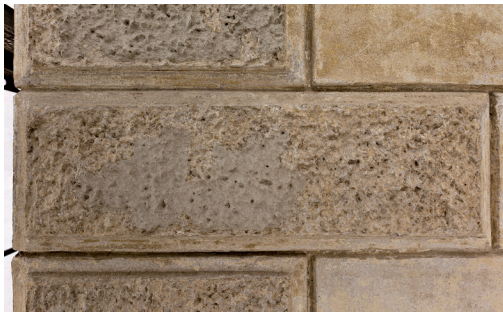
Fragment po usunięciu
współczesnych
nawarstwień
z powierzchni
zabytkowych tynków

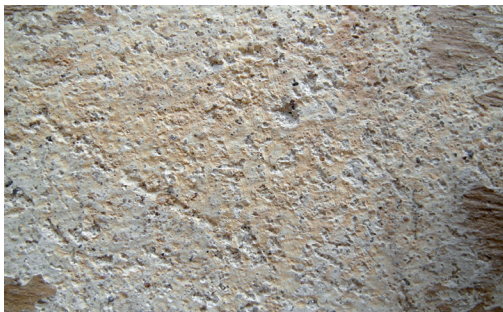
Fragment wyprawy
tynkarskiej
po oczyszczeniu
z nawarstwień

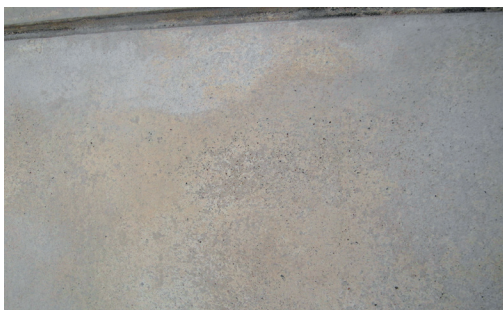
Fragment tynku
po wykonaniu prac
konserwatorskich, które
polegały na bardzo
precyzyjnym
uzupełnieniu ubytków

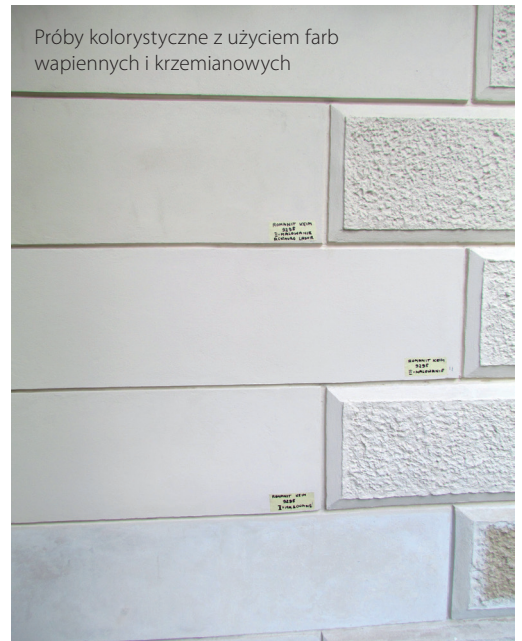
Próby kolorystyczne z użyciem farb
wapiennych i krzemianowych

rodzajów farb dało znacznie szersze spektrum możliwości osiągnięcia różnorodnych efektów plastycznych. I tak, po starannym wykonaniu napraw podłoża podbarwioną farbą wapienną Keim Romanit, wykonano na powierzchni tynków podmalowanie z nadaniem delikatnej faktury ze śladem duktu pędzla. Celem tego zabiegu, obok osiągnięcia odpowiedniego efektu kolorystycznego, było także wyrównanie chłonności i fakturalnego zróżnicowania powierzchni. Na przygotowane w ten sposób podmalowanie został położony laserunek farbą krzemianową Keim Restaurolasur w celu uczynienia faktury podkładu, pogłębienia i przełamania koloru.

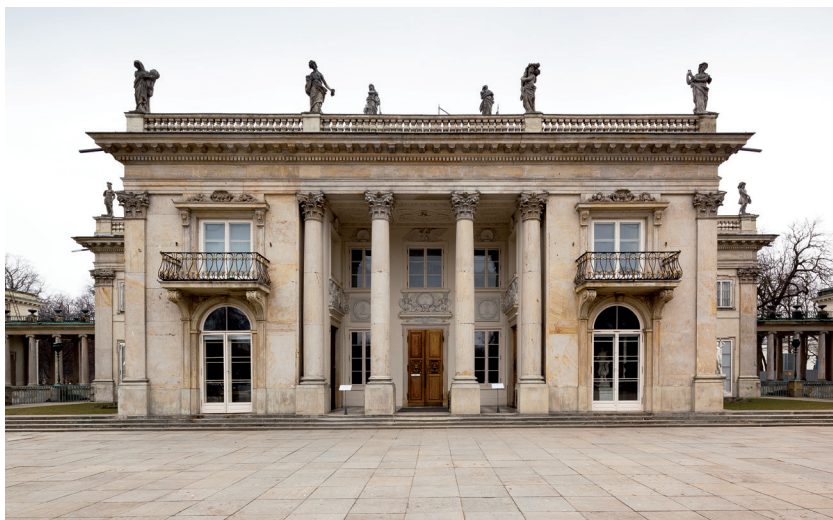
Fasada południowa przed konserwacją

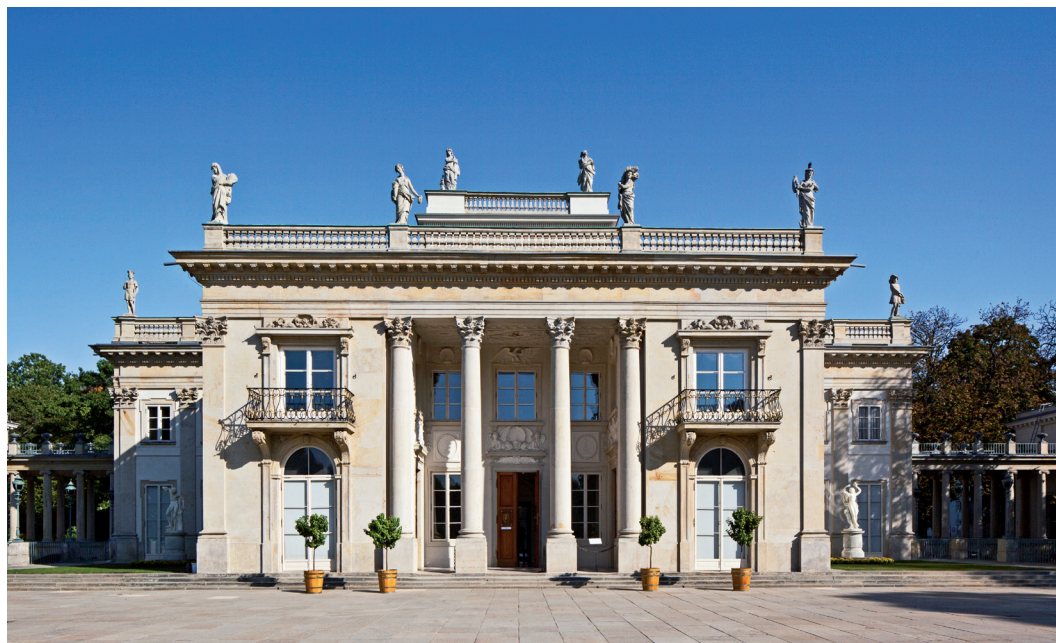
Fasada południowa po konserwacji i restauracji

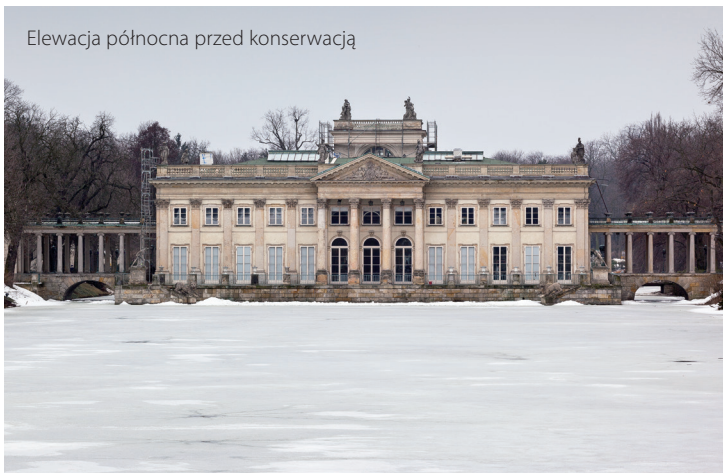
Elewacja północna przed konserwacją

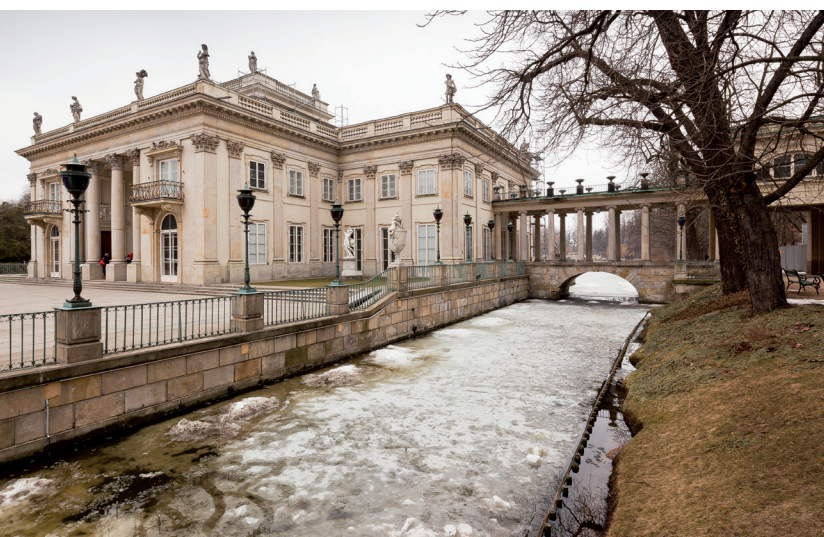
Widok na elewację południowo-wschodnią przed konserwacją

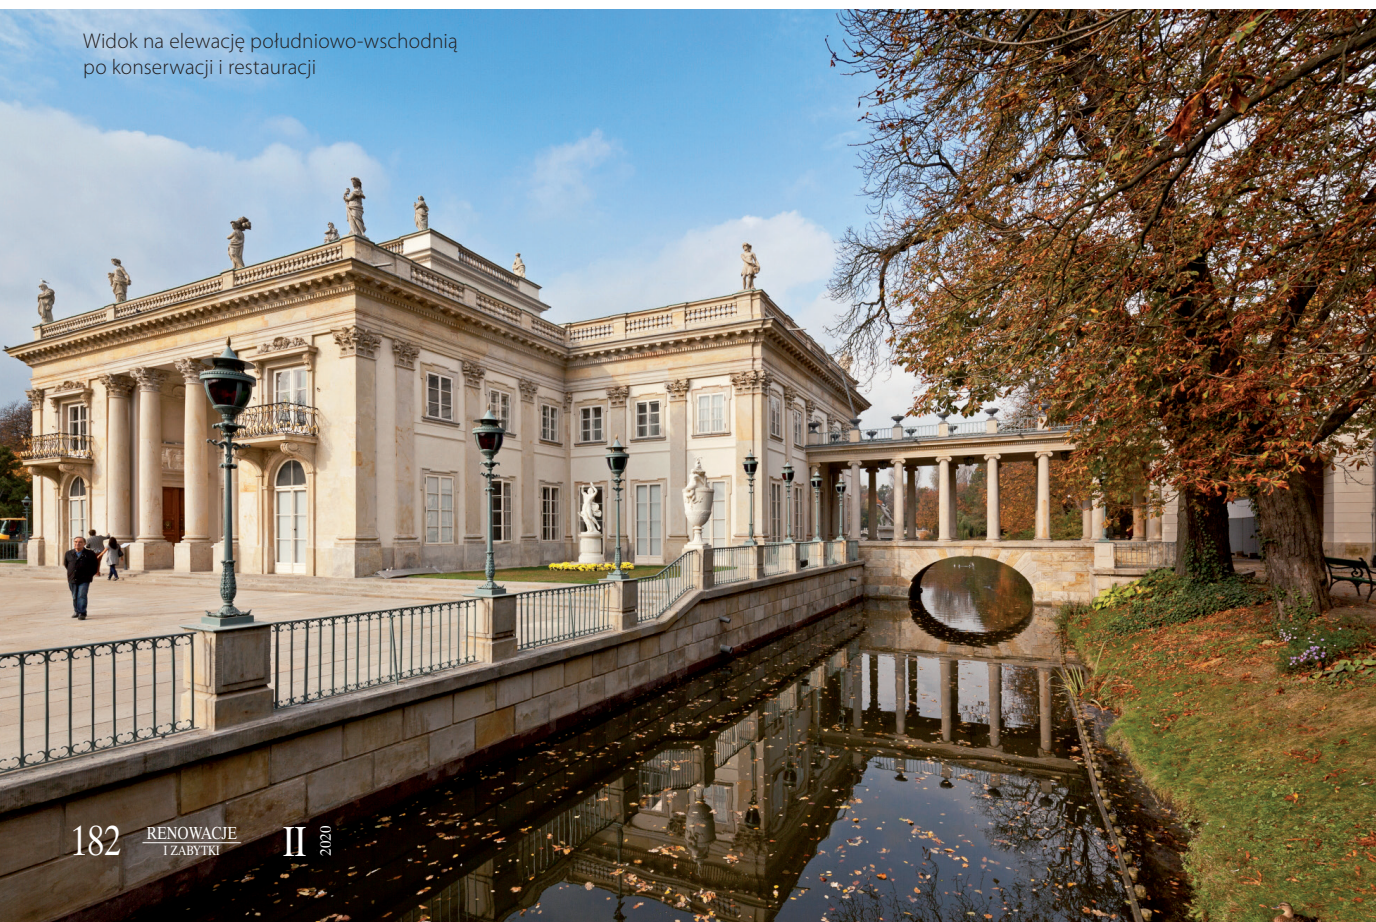
Widok na elewację południowo-wschodnią po konserwacji i restauracji

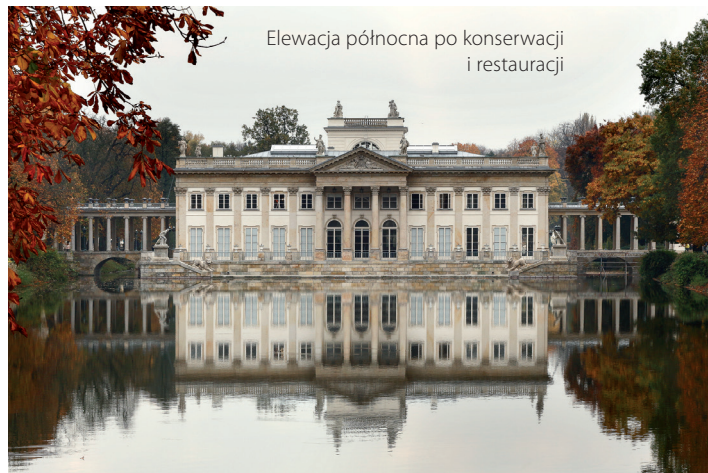
Elewacja północna po konserwacji i restauracji

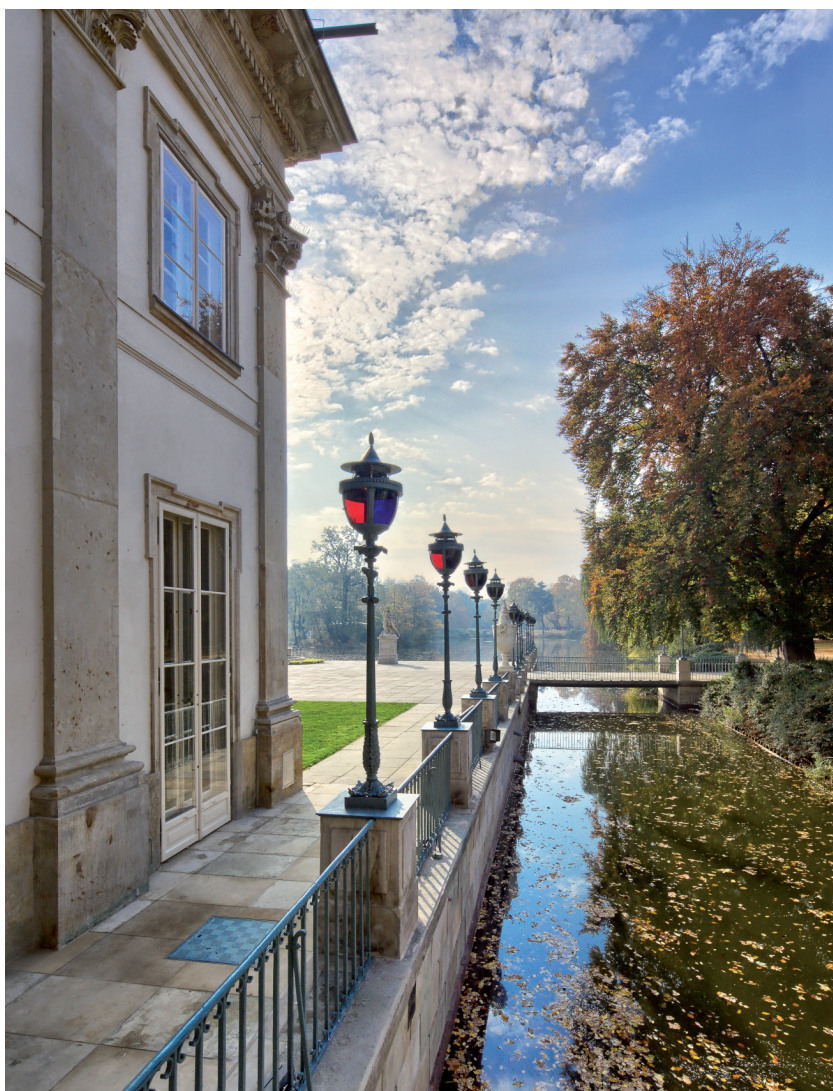
Elewacja zachodnia, fragment po konserwacji i restauracji
