# Pocysterski zespół poklasztorny w Koprzywnicy

## Zagadnienia projektowe i wykonawcze w procesie konserwacji elewacji

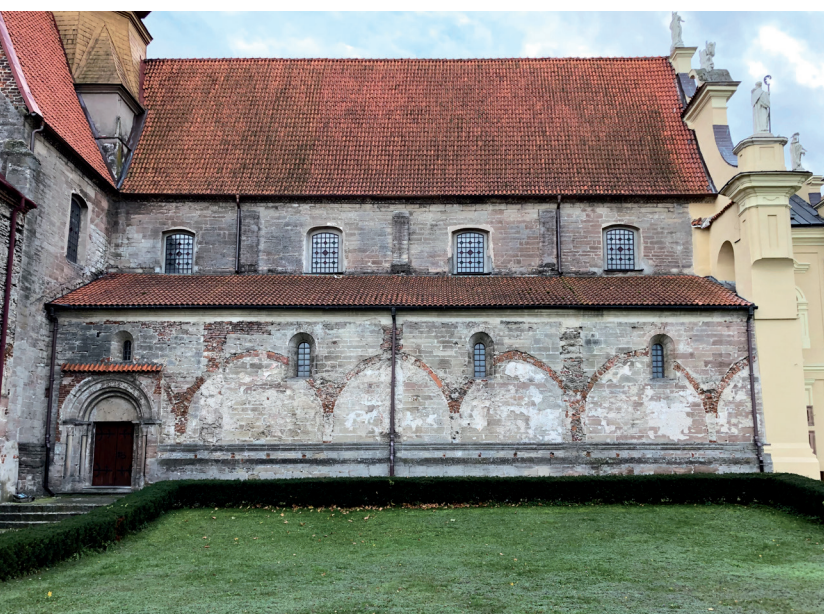
Stan elewacji północnej  
świątyni pocysterskiej  
w październiku 2019

Działania konserwatorskie rozpoczęto od usunięcia wtórnych nawarstwień cementowych, którymi w 2. poł. XX wieku wypełniono spoiny oraz uzupełniono ubytki kamienne. Po wzmocnieniu miejscowo osłabionej struktury cegieł oraz ciosów wapiennych przy użyciu KEIM Silex-OH przystąpiono do mechanicznego czyszczenia wątków kamiennych i ceglanych z zastosowaniem metody sodowania. Ze względu na wapienny charakter budulca oraz polichromowanych pobiął program postępowania konserwatorskiego nie zakładał zastosowania środków chemicznych w procesie usuwania ciemnych nawarstwień powstałych w procesach wietrzeniowych wapienia piaszczystego, z którego wzniesiono klasztorne mury. W partii przyziemia konieczna była impregnacja biobójcza oraz miejscowe zabiegi odsalające metodą swobodnej migracji soli do rozszerzonego środowiska. W dalszej kolejności przystąpiono do wypełnienia głębokich ubytków kamienia zaprawą mineralną KEIM Restauro-Grund oraz spoinowania kamiennego wątku z zastosowaniem KEIM Restauro-Fuge. Problematyczna elewacja znacząco się uczytlniła po uzupełnieniu mniejszych i płytkich ubytków ciosów specjalnie dobraną pod względem uziarnienia i kolorystyki zaprawą KEIM Restauro-Top. Usunięcie niewłaściwych nawarstwień oraz uporządkowanie wątku kamiennego znacznie ułatwiło przyjęcie właściwego kierunku w dalszym postępowaniu konserwatorskim. Podjęto decyzję, że strzypia gotyckich sklepień oraz pobiąły ze śladami polichromii należy zabezpieczyć i pozostawić w obecnej formie. W przypadku ceglanych przemurowań z początku XX wieku postanowiono, że zostaną one scalone tynkiem barwionym w masie

KEIM NHL-Kalkputz-Fein, aby czytelniej wyeksponować romańską stylistykę elewacji. W końcowym etapie konserwacji estetycznej przystąpiono do scalenia kolorystycznego nieusuwalnych przebarwień i odznaczających się uzupełnień farbami laserunkowymi KEIM Restauro-Lasur wraz z rozcieńczalnikiem KEIM Restauro-Fixativ. Ponadto lokalnie naprawiono ubytki gzymsu wieńczącego zaprawą KEIM Universalputz, a następnie pomalowano go hydrofobową farbą krzemianową KEIM Granital. Zabiegiem końcowym, mającym na celu utrwalenie zmagłów konserwatorskich, była całościowa hydrofobizacja elewacji z zastosowaniem środka KEIM Lotexan-N.

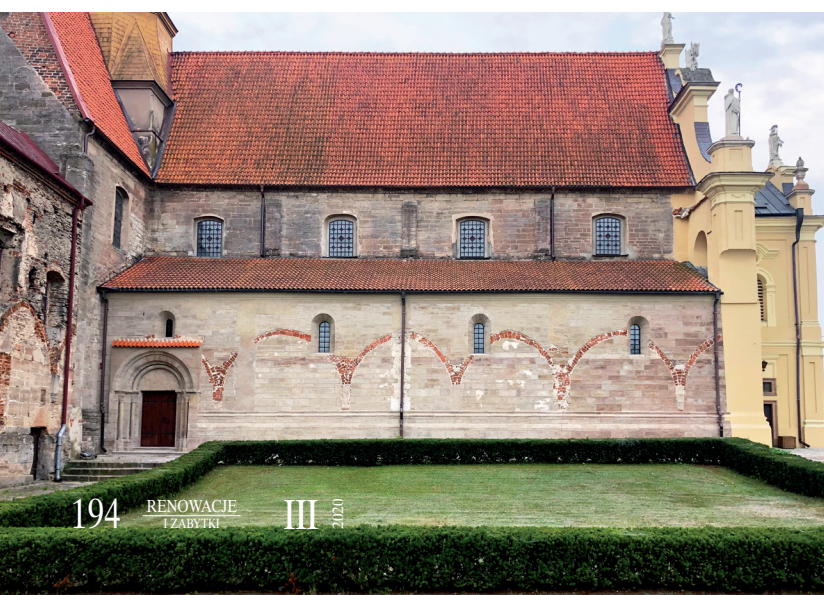
Elewacja północna świątyni z odnowioną nawą boczną  
w sierpniu 2020

Zabiegi konserwatorskie poprzedzone wnikliwą analizą zabytku przyczyniły się do uporządkowania architektonicznego problematycznej elewacji. Przeprowadzone działania znacznie uczytlniły jej romańską stylistykę oraz wyeksponowały z chaosu późniejszych nawarstwień gotycką formę nieistniejących krużganków. Łacińska sentencja „Conservatio est aeterna creatio” zawiera prawdziwą myśl. Niestety w przypadku architektury zabytkowej cytowana „kreacja” często zbudowana jest na trudnych pytaniach. Właściwej odpowiedzi poszukuje się w całym procesie konserwatorskim, czego dobrym przykładem są wykonane prace na elewacji północnej nawy bocznej świątyni pocysterskiej w Koprzywnicy.

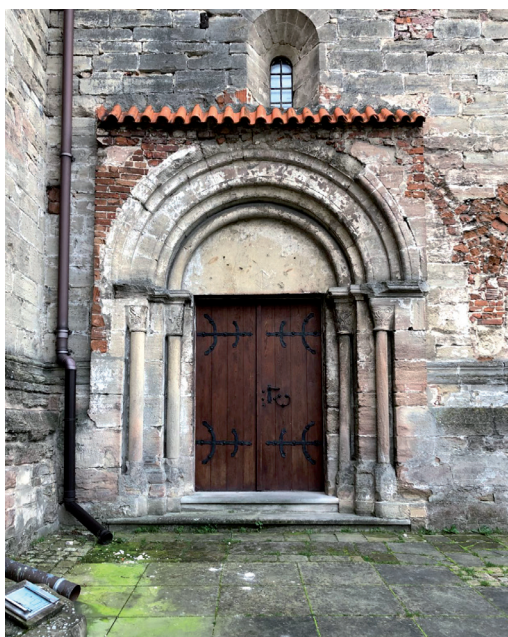
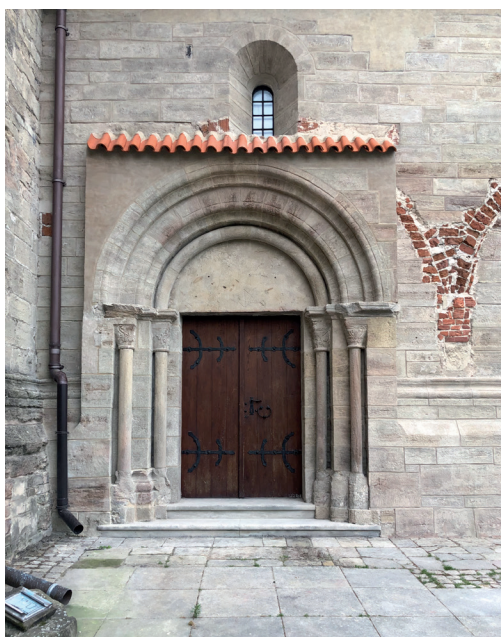
Romański portal północnej nawy bocznej świątyni przed (2019 – fot. z lewej) i po zakończonych pracach konserwatorskich (2020)
