# Zastosowanie technologii Remmers w renowacji willi Obłęgorek w Busku-Zdroju

## Stan zachowania w 2019 roku

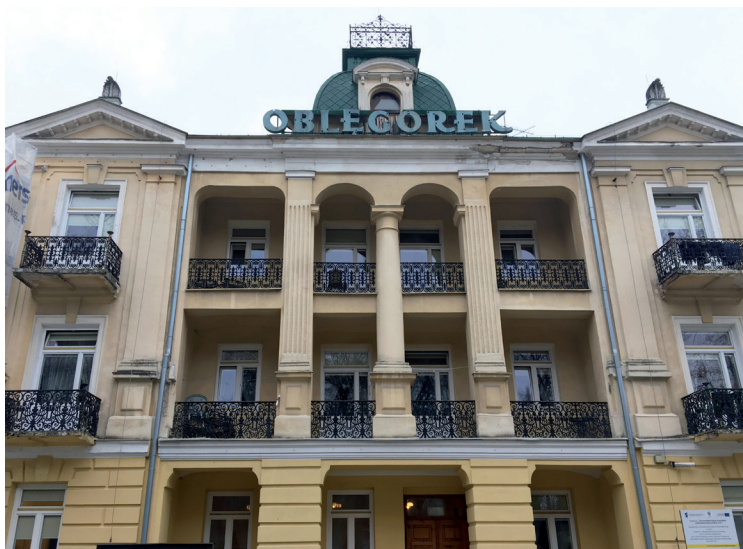
Fot. 1. Elewacja frontowa przed rozpoczęciem prac

Stan obiektu przed renowacją był dość dobry, lecz elewacje nigdy nie były profesjonalnie odnawiane i wykazywały poważne oznaki zniszczeń. Tynki były wielokrotnie

naprawiane zaprawami cementowymi, co powodowało powolny rozkład spoiwa wapiennego w tynkach spodnich. W efekcie spod twardej skorupy farb, szpachlówek cementowych, przecierek i nakropu, w miejscach spękań i uszkodzeń wysypywał się sproszkowany tynk wapienny. Złą kondycję tynku pogarszały jeszcze zawilgocenia i zniszczenia gzymsów i tynków spowodowane wsiąkającą w mur wodą, przez nieszczelne obróbki blacharskie, tarasy na elewacji frontowej.

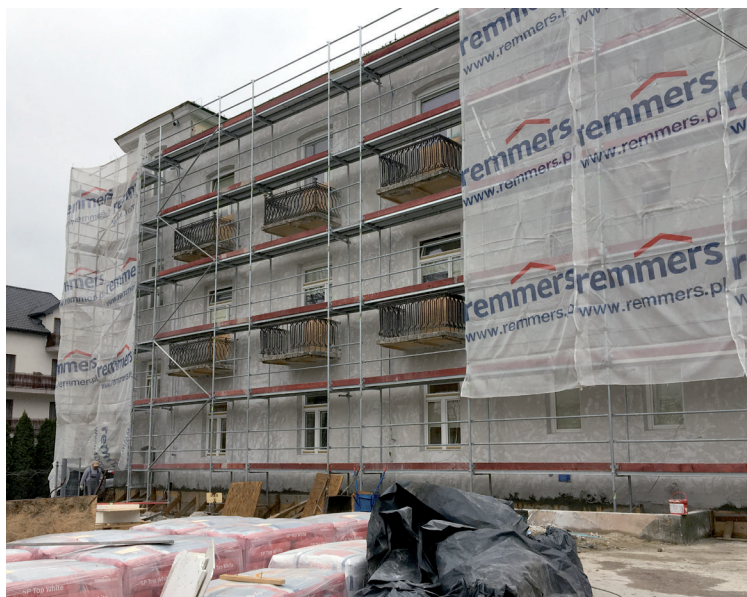
Fot. 2. Elewacja tylna po nałożeniu tynków SP Top White WTA

Wybrany do zastosowania na elewacjach willi Oblęgorek tynk Remmers SP Top White WTA charakteryzuje się tak wysoką odpornością na zasolenie, że pojedyncza warstwa o grubości 20 mm wystarcza nawet dla „średniego” stopnia zasolenia. Specjalna receptura tynku SP Top White zapewnia wykonawcom prostszą aplikację maszynową oraz łatwość i szybkość obróbki, co wykorzystała firma wykonawcza Zakład Remontowo Budowlany Andrzej Olesiński przy nakładaniu maszynowym Remmers SP Top White na elewację willi Oblęgorek.

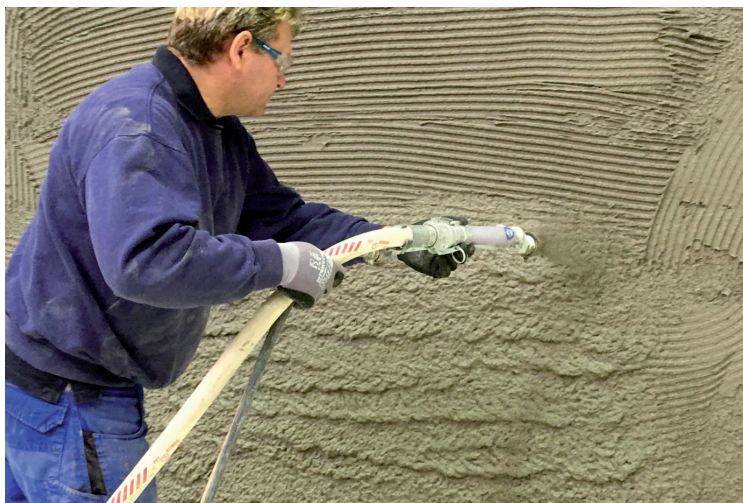
Fot. 3. Aplikacja maszynowa tynków SP Top White WTA

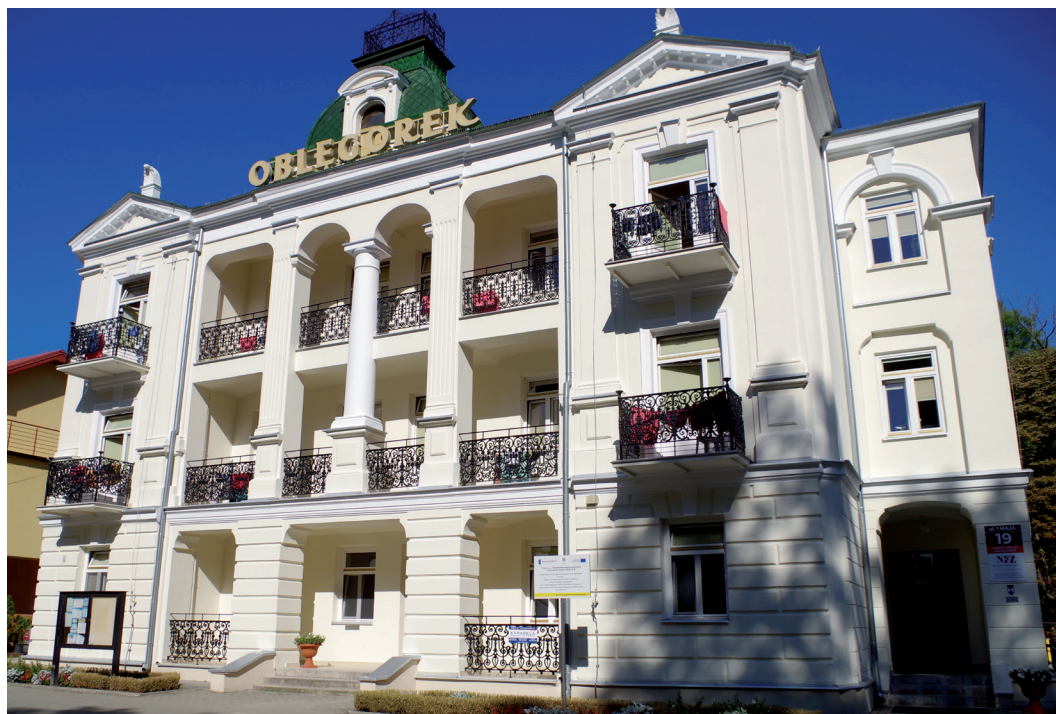
Fot. 4. Elewacja po zakończeniu prac

Warunkiem postawionym farbom przez nadzór konserwatorski był mineralny charakter, matowość i wysoka paroprzepuszczalność farb, które mogłyby być zastosowane na elewacji willi Oblęgorek. Wybrano farbę krzemorganiczną najwyższej jakości, Remmers Color LA. Jej powłoka jest chroniona dodatkami grzybo- i glonobójczym. Dzięki swojemu mikroporowatemu charakterowi jest bliska farbom mineralnym. Co bardzo istotne dla trwałości tynków, posiada wysoką przepuszczalność pary wodnej i dwutlenku węgla  $sd \leq 0,05$  m, nie utrudnia reakcji karbonatyzacji. Dodatkowo charakteryzuje ją efekt samooczyszczenia podczas deszczu. Malowanie wykonano w dwóch warstwach, na wcześniej zaimpregnowanych podłożach tynków.
