# Kościół Pokoju w Świdnicy, przyczynek do jego historii i konserwacji

**W marcu 2021 roku została zakończona realizacja projektu z funduszy unijnych POIiŚ 2018–2020 na wykonanie prac konserwatorskich przy elementach wnętrza w Kościele Pokoju pw. Trójcy Świętej w Świdnicy w ramach projektu pn. „Konserwacja i renowacja drewnianego obiektu zabytkowego UNESCO – Kościoła Pokoju w Świdnicy, w celu ochrony dziedzictwa kulturowego”.**

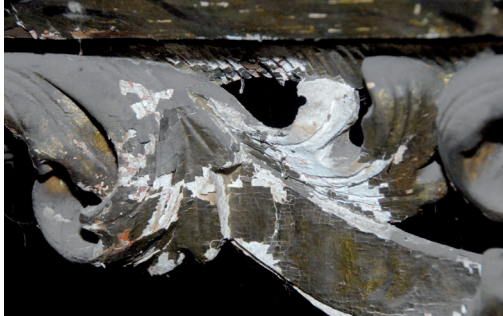
Detal znacznie uszkodzonego, złożonego elementu dekoracyjnego z lica Łoży Kuśnierzy, 1701 rok, I piętro, Hala Zmarłych

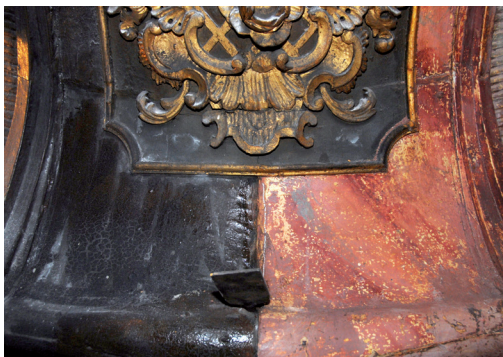
Ambona aut. Augusta Gottfrieda Hoffmana, 1728–29; detal, w trakcie usuwania wtórnych przemalowań

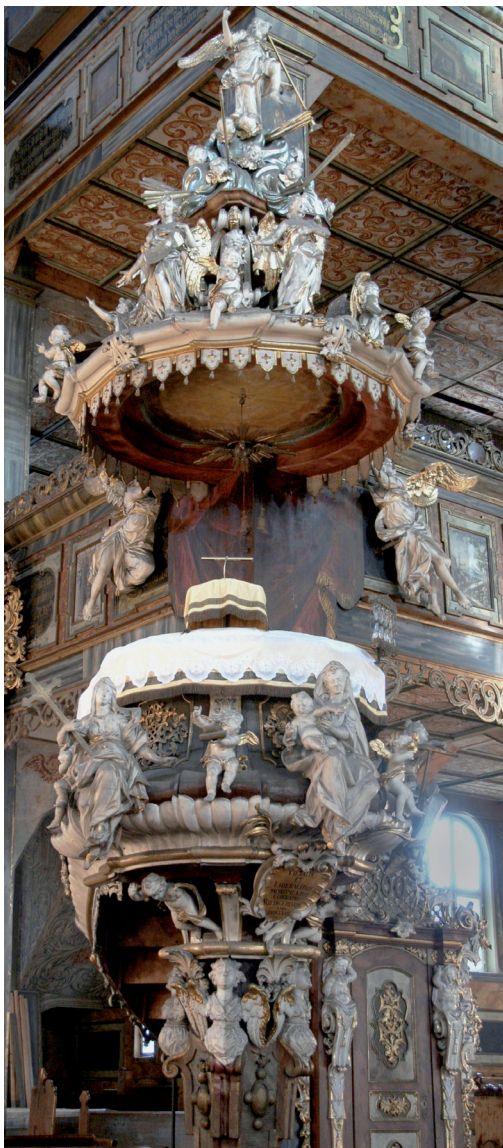
Ambona aut. Augusta Gottfrieda Hoffmana, 1728–29; stan przed konserwacją, rok 2012

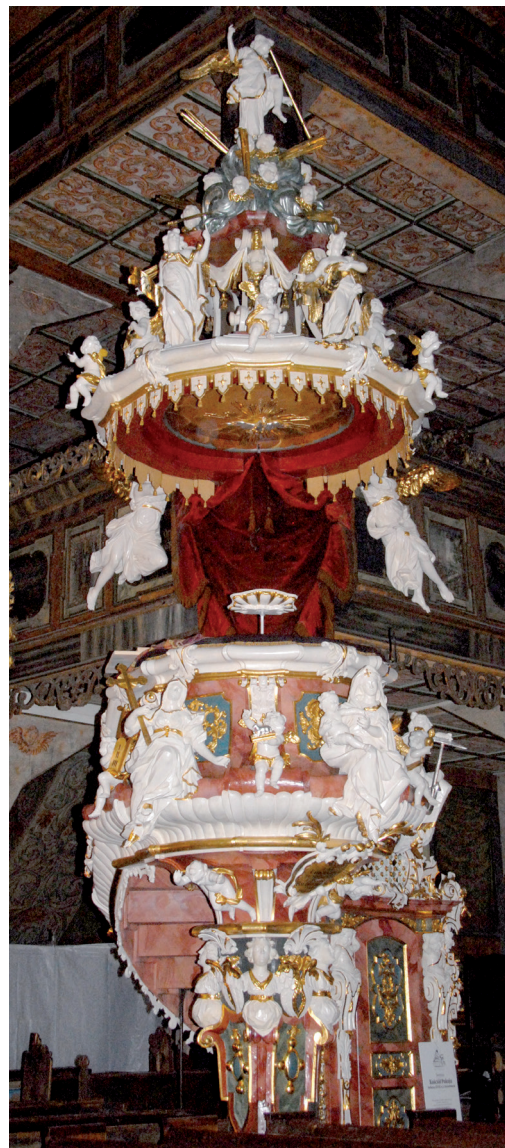
Ambona aut. Augusta Gottfrieda Hoffmana, 1728–29; stan po konserwacji

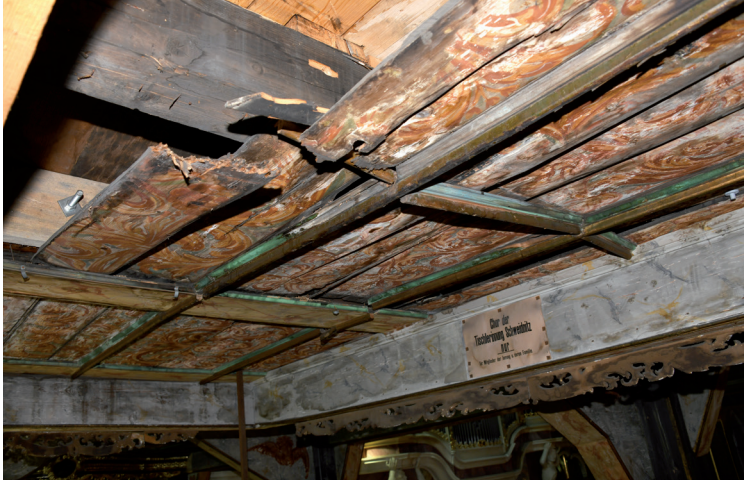
Kościół Pokoju w Świdnicy jest zabytkiem zarówno cennym, jak i nadzwyczaj złożonym pod względem konserwatorskim z powodu bardzo złego stanu zachowania. Jako obiekt wykonany z drewna narażony jest na destrukcyjne działanie wielu czynników niszczących. Powstały skomplikowane uszkodzenia tkanki oryginalnych elementów wystroju wnętrza zarówno w strukturze, jak i najbardziej delikatnych warstwach dekoracyjnych. Historyczne elementy wyposażenia zostały przetworzone strukturalnie, przemalowane lub całkowicie zamalowane i przelakierowane w technikach i kolorystyce odmiennej od oryginału. Wieloletni brak zabiegów konserwatorskich prowadzi do ich niebezpiecznego zagrożenia tektonicznego. Struktura znakomitych dzieł sztuki rozsypuje się, dotyczy to zarówno elementów konstrukcji, empor, łóż, stropów, ławek, podłóg, ram epitafiów, rzeźb, polichromii i obrazów, inskrypcji oraz innych elementów dekoracyjnych. Polichromia, złocenia i srebrzenia wraz z laserunkami w warstwach oryginalnych są w znacznym stopniu przetarte, bardzo mocno spękane i odspajają się. Z powodu osłabienia łączów poszczególnych fragmentów konstrukcji i detali snycerskich następuje samoistne odpadanie i bezpowrotne niszczenie zabytkowych fragmentów. Drewniany rdzeń szeregu elementów został naruszony lub zniszczony przez owady, głównie z rodziny Anobium, a ich działanie w dalszym ciągu jest aktywne i niebezpieczne dla zabytku. Przed przeprowadzeniem kompleksowej renowacji pokrycia dachowego kościoła znajdujące się w nim elementy wyposażenia zostały mocno zawilgocone przez zalanie wodą opadową. Zjawisko to doprowadziło do

destrukcji fragmentów struktury drewna zabytków oraz do powstania stale rozwijających się kolonii bakterii i pleśniowców.

Destrukcyjna struktura i polichromii stropów spowodowana przeciekaniem wody przez uszkodzenia pokrycia dachowego

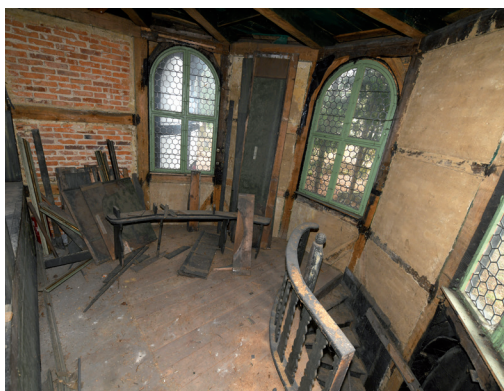
Wnętrze Łoży Mokrzeszowskiej, stan przed konserwacją, rok 2018

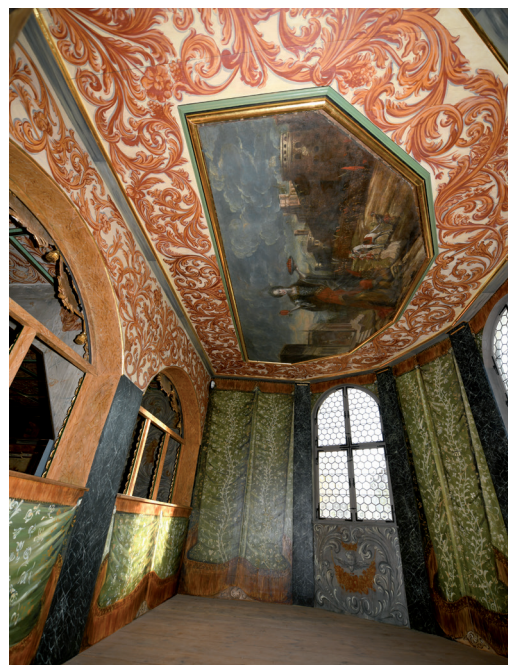
Wnętrze Łoży Ernsta Konrada Maksymiliana von Hochberga, 1697 rok; poziom przyziemia, Hala Ślubów, stan po konserwacji i rekonstrukcji, rok 2019
