# Zastosowanie technologii Remmers w konserwacji wapiennych wypraw i stiuków kościołów na Lubelszczyźnie

## Kościół pod wezwaniem świętego Mikołaja w Zamościu

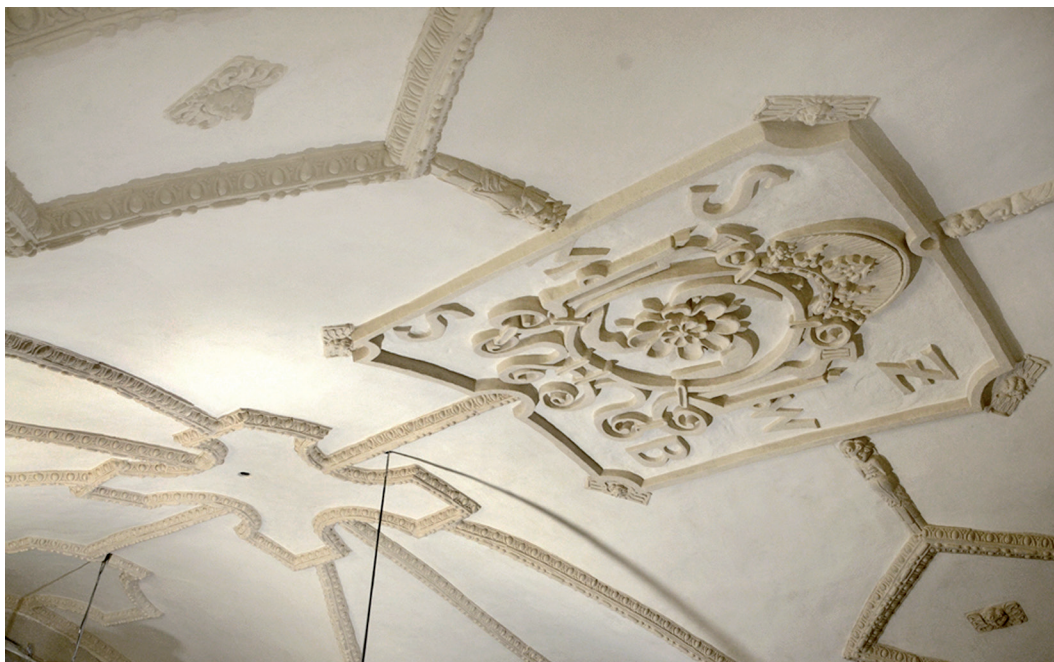
Fot. 3. Sklepienie kościoła w Modliborzycach po konserwacji

Kościół parafialny w Modliborzycach posiada charakterystyczną dla swego czasu dekorację sklepień przypisywaną warsztatowi Jana Wolffa. W trakcie prac prowadzonych pod kierunkiem konserwatora dzieł sztuki Marka Trochy pracownicy odsłonięto i poddano konserwacji nie tylko samą dekorację sztukatorską, lecz także tynki wapienne ścian i sklepień. W efekcie prac udało się uratować i uczynić pierwotny zamysł ich twórcy.

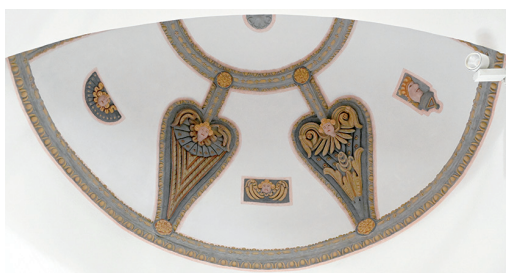
Fot. 4. Dekoracje w kaplicy kościoła pw. św. Mikołaja w Zamościu po konserwacji

Jedną z ostatnich realizacji tego zespołu konserwatorów jest trwająca obecnie konserwacja sklepień i stiuków w kościele pw. św. Mikołaja w Zamościu. Pieczołowicie oczyszczane są nawarstwienia starych farb i niewprawnych przeróbek, sztukaterie i polichromie na sklepieniach odsłaniają zachowane resztki pigmentów oraz pierwotną, finezyjną formę stiuku. Przeprowadzone dotychczas w kościołach w Modliborzycach i Zamościu kompleksowe prace konserwatorskie obejmują konserwację dekorowanych stiukami sklepień i ścian. Kolorystyka wypraw tynkarskich ścian oraz forma rzeźbiarska stiuków wapiennych, poprzednio zafałszowana, została ustalona i z sukcesem odtworzona w wyniku opisanych działań konserwatorskich. Wykonawcy prac zdecydowali o wyborze technologii, opierając się na wapie dyspergowanym w postaci szpachlówek i farb – z konserwatorskiego punktu widzenia technologię całkowicie odwracalną, a jednocześnie trwałą. Uzyskany

efekt matowych płaszczyzn monochromii tynków w połączeniu z polichromowaną dekoracją sztukatorską doskonale odpowiada zastosowanej przed wiekami przez Wolffa i jego warsztat.
