# Konserwacja 100-letnich polichromii KEIM w kościele w Wielu na Kaszubach

**Polichromie w kościele pw. św. Mikołaja w Wielu to przykład realizacji malarstwa monumentalnego w obiektach sakralnych, które zostały wykonane farbami mineralnymi KEIM na początku XX w. Jest to kolejna wielka realizacja wykonana w tej technice, tuż po dekoracji katedry pw. Wniebowzięcia Najświętszej Marii Panny w Płocku. Przeprowadzona w latach 2020–22 konserwacja wielewskiej polichromii przywróciła dawny blask wnętrzu tej przepięknej świątyni.**

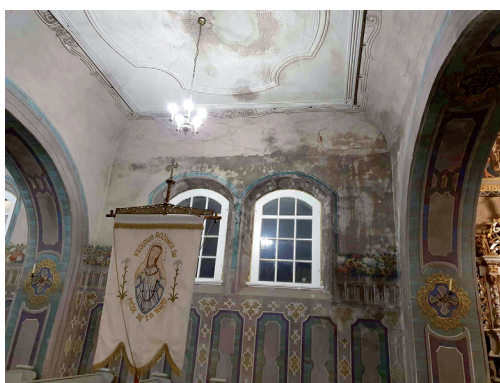
Ciemne plamy i wysolenia po zalaniu krużganków naw bocznych

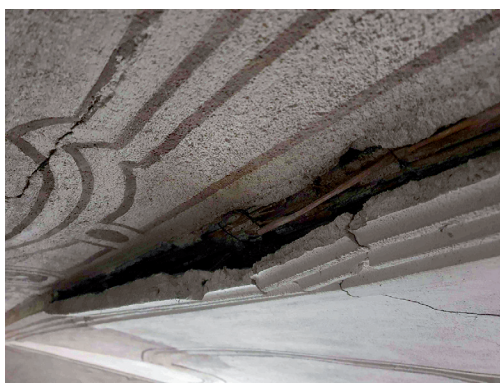
Odspojenia sztukaterii

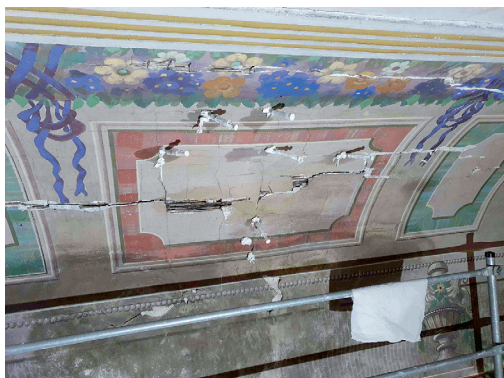
Faseta z nawy głównej  
w trakcie podklejania  
(fot. po lewej)

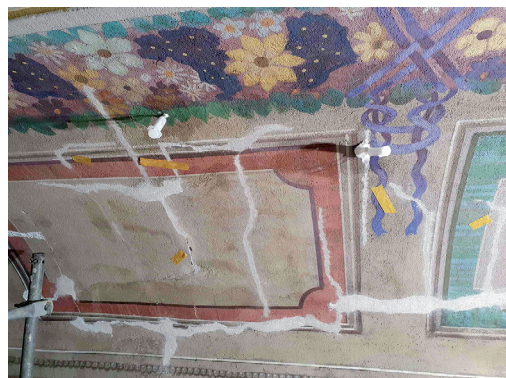
Faseta z nawy głównej  
w trakcie kitowania

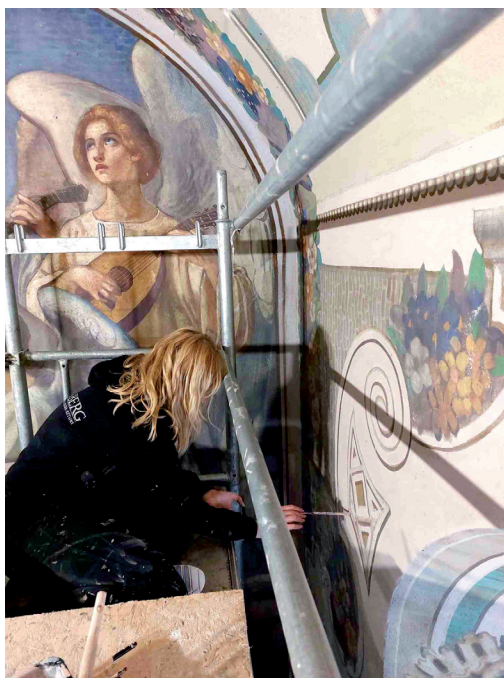
Uzupełnianie ubytków  
zapraw na sklepieniu  
ramienia transeptu

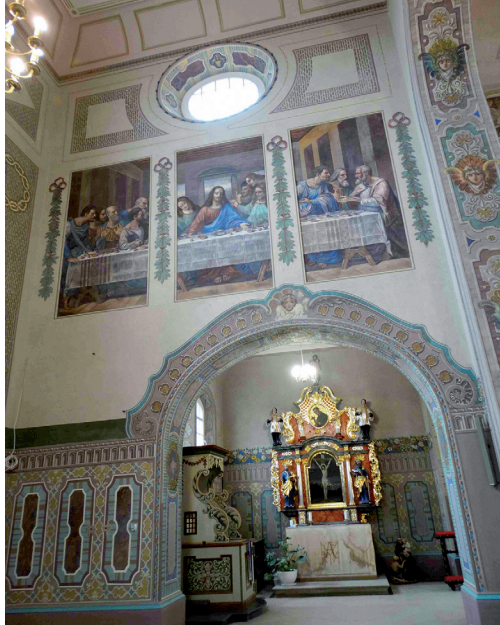
Obraz *Ostatnia wieczerza* z ramienia transeptu przed i po pracach konserwatorskich

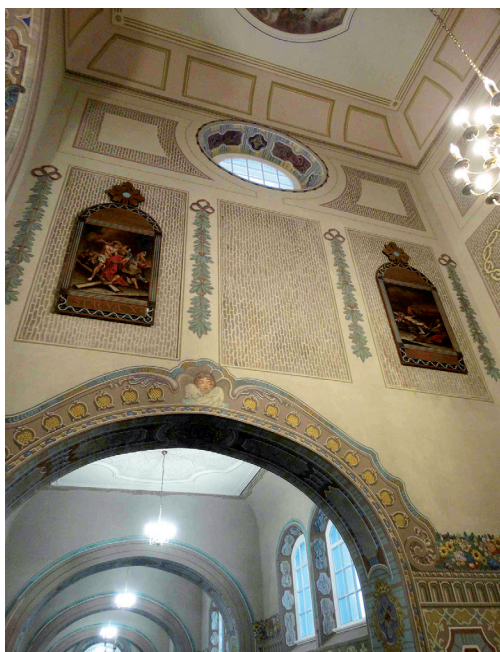
Polichromie z wysoleniami na ścianie transeptu przed i po pracach konserwatorskich
