# Badania wytrzymałości na ściskanie murowanej ściany z otworem okiennym wzmocnionej systemem FRCM

## Cel i zakres badań

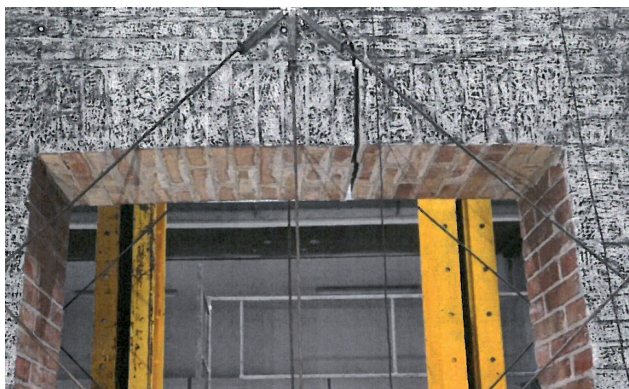
Fot. 2

Badanie ściany z otworem okiennym poddanej obciążeniu pionowemu i jednoczesnemu ugięciu belki, na której wznoszono model, prowadzono w specjalnie do tego zaprojektowanym i skonstruowanym stalowym stanowisku badawczym. Widok stanowiska badawczego przedstawiono na fot. 2.

Po osiągnięciu przez mur pełnej wytrzymałości przystąpiono do mocowania aparatury pomiarowej oraz układu obciążającego. Pionowe obciążenie  $F$  realizowano za pomocą dwóch siłowników hydraulicznych (3) o zakresie do 500 kN, a jego wartość mierzono przy użyciu siłomierzy (2) także o zakresie 500 kN. Za pomocą dwóch stalowych trawersów (4) obciążenie z każdego siłownika przekazywano w postaci pary sił na górną krawędź ściany. Ugięcia stalowej belki realizowano poprzez obciążenie siłami  $F$  i ciężarem własnym muru, a także poprzez zestawy elementów (9) systemu wymuszania ugięcia wiotkiej belki (8) dodatkowo wyposażonych w siłowniki

hydrauliczne (5) i siłomierze (6). Przemieszczenia belki (opartej na podporach (10)) podpierającej ścianę mierzone za pomocą czujników indukcyjnych (7) o zakresie pomiarowym  $\pm 50$  mm, przymocowanych do stalowych kątowników połączonych z zewnętrznymi podporami stanowiska badawczego niezależnie od odkształcającej się belki.

Dla tak przygotowanego modelu obciążenie wynoszące 323,8 kN wywołało pęknięcie nadproża w środku jego rozpiętości oraz powstanie pęknięć w strefie podokiennej (fot. 2). Odpowiadające obciążeniu niszcącemu ugięcie konstrukcji wspierającej mur wyniosło 32,9 mm.
