# Rewitalizacja elewacji Hotelu Grand w Łodzi

### Stan zachowania elewacji

### Wnioski i założenia prac konserwatorskich oraz ich przebieg

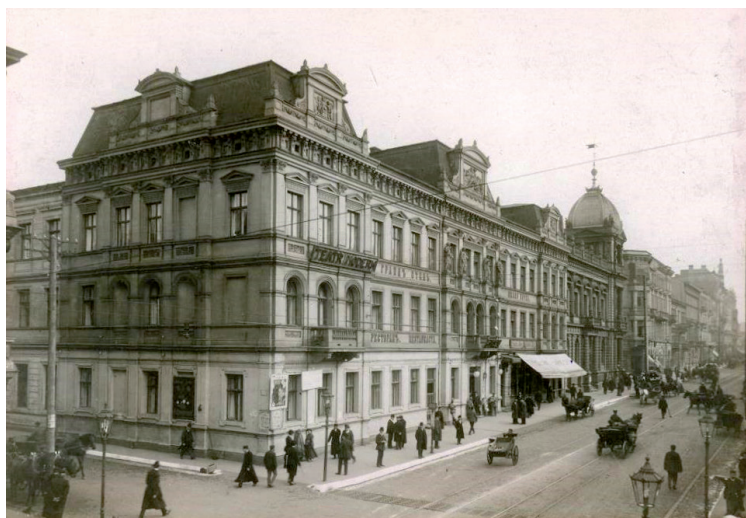
Łódź, Hotel Grand, elewacja zachodnia od strony ul. Piotrkowskiej – rysunek. Projekt elewacji wg Dawida Lande z roku 1912

Następna rozbudowa, podjęta przez Towarzystwo Aukcyjne, miała miejsce około roku 1913, według zatwierdzonych rok wcześniej planów Dawida Lande. Nowa kreacja polegała na podwyższeniu budynku o dwie następne kondygnacje (do wysokości czwartego piętra). Bryły poszczególnych skrzydeł wieńczyły wysokie dachy mansardowe z lukarnami i dekoracyjnymi facjatami. W nowym Grand Hotelu mieściło się 150 pokoi, elegancka restauracja, kawiarnia wiedeńska, ogród koncertowy oraz wiele nowoczesnych rozwiązań na ówczesne czasy, jak elektryczność, windy, telefony itd. W skrzydle północnym, od ul. Krótkiej (obecnie R. Traugutta) znajdowało się kino Modern. Hotel Grand stał się najnowocześniejszym obiektem tego typu w Łodzi. Z tego okresu pochodzą też dotąd zachowane elementy wystroju elewacji frontowych oraz bogate dekoracje w niektórych wnętrzach. W tym kształcie budynek zachował się do II wojny światowej.

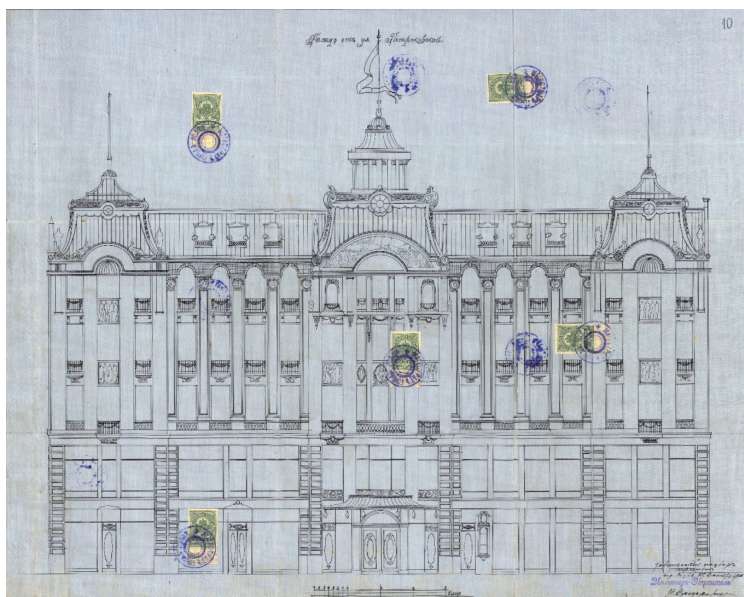
Łódź, Hotel Grand, elewacja północna od strony ul. Krótkiej (obecnie R. Traugutta). Projekt elewacji wg Dawida Lande z roku 1912

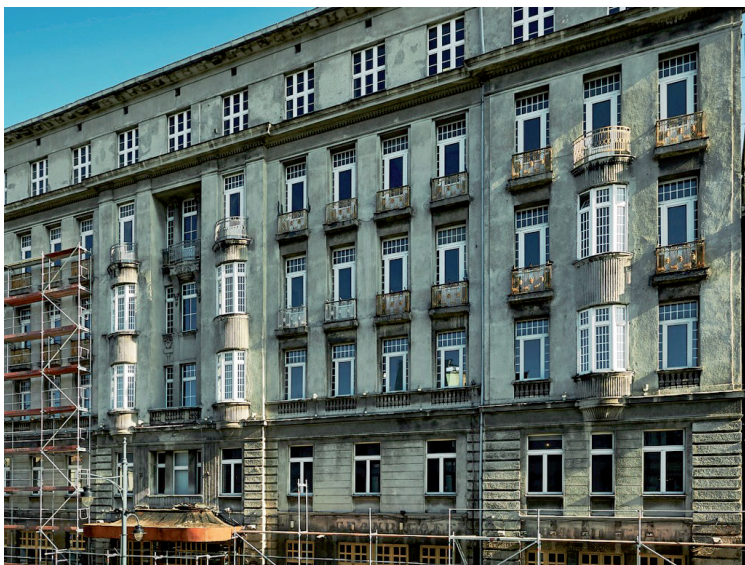
Elewacja frontowa hotelu przed rozpoczęciem prac. W świetle boczny (prawa krawędź obrazu) widoczny stan i struktura tynków pokrytych cementowym szprycem

Wynik pierwszych prób mechanicznego usunięcia cementowego narzutu z warstw oryginalnych tynków

Jednym z głównych problemów były grube warstwy tynków cementowych, które miały szerokie i negatywne oddziaływanie. Konieczne było usunięcie wszystkich warstw tynków i cementowych uzupełnień, zwłaszcza warstwy typu „baranek”. Głównym założeniem prac konserwatorskich było zachowanie i rekonstrukcja wszystkich elementów, przy jednoczesnym zahamowaniu procesów

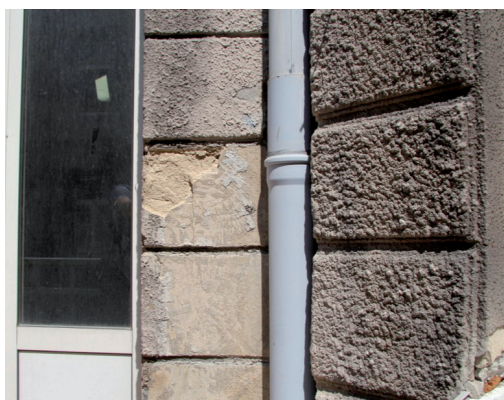
Fragment ściany, z której – ze względu na stan zachowania – usunięto tynki do wątku. Widoczny wyraźny destrukcyjny stan partii licowej cegieł, oraz zachodzące historycznie zmiany architektoniczne. Partie sztukaterii zachowane do dalszych działań konserwatorskich

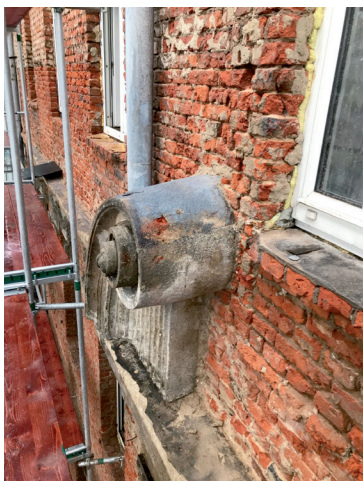
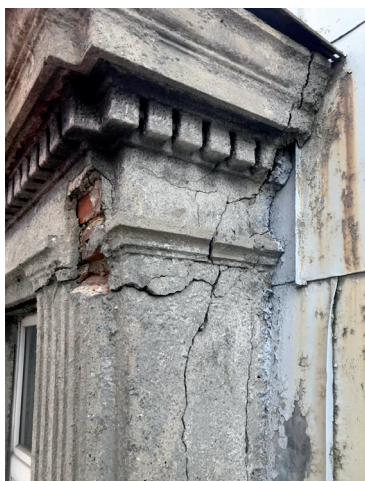
Dekoracja sztukatorska, detal. Widoczny stan zachowania przed konserwacją

Prace te przeprowadzono metodą mechaniczną, ręczną, pod pełną kontrolą konserwatorską. Wszystkie ubytki formy oraz rekonstrukcje zostały uzupełnione z zastosowaniem gotowych zapraw sztukatorskich lub tradycyjnych materiałów sztukatorskich. Ubytki elementów architektonicznych uzupełniono tynkiem dobarwionym w masie, zgodnym z patynowaną, oryginalną warstwą. Z przeprowadzonych badań i analiz wynikało, że fasady budynku były pierwotnie pokryte tynkiem dobarwionym, w kolorze jasno-ugrowo-beżowym. Całość elewacji została scalona kolorystycznie w technice laserunkowej, która w odbiorze estetycznym skutecznie imituje kamień.

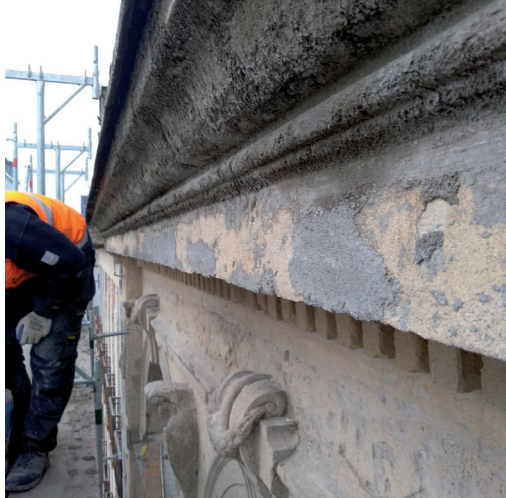
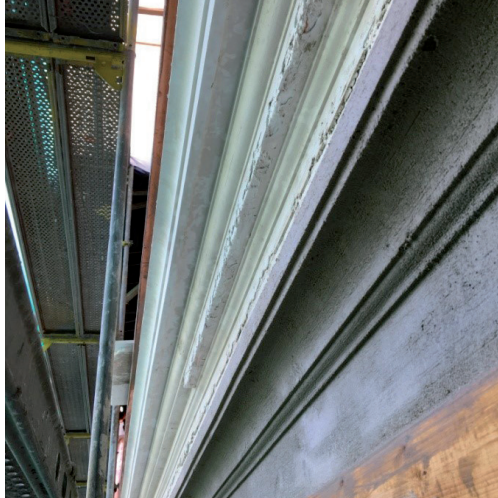
Proces uzupełnień  
brakujących fragmentów  
gzymsów

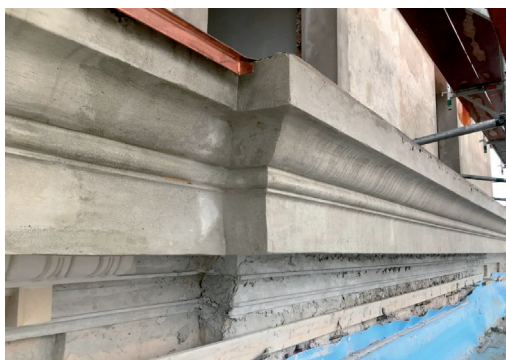
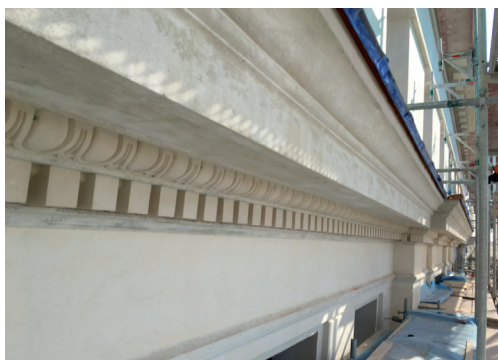
Wyprowadzone na nowo  
płaszczyzny gzymsu  
wieńczącego. Efekt  
finalny prac  
sztukatorskich, przed  
scaleniem  
kolorystycznym

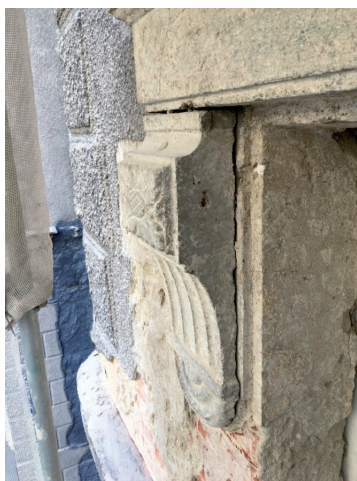
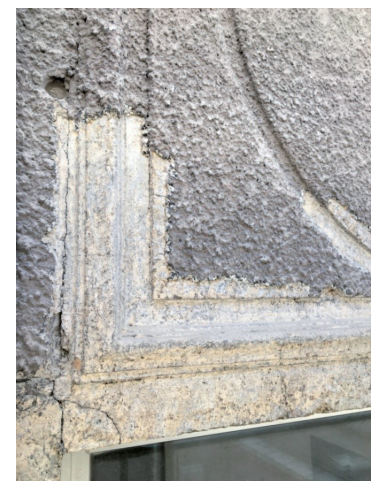
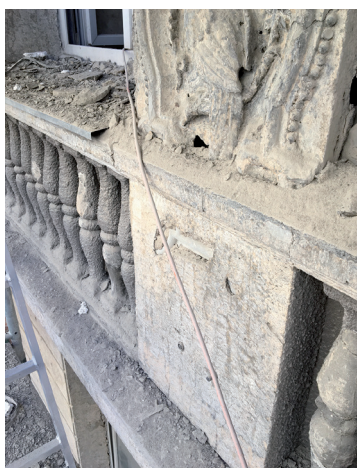
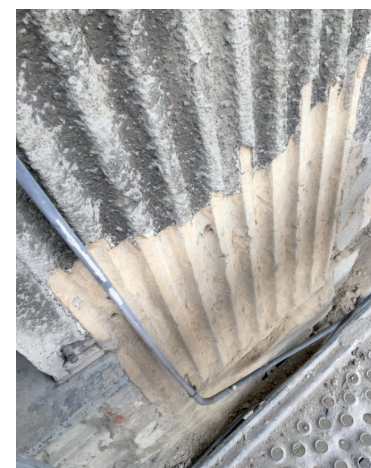
Usuwanie cementowego  
narzutu z elementów  
sztukatorskich

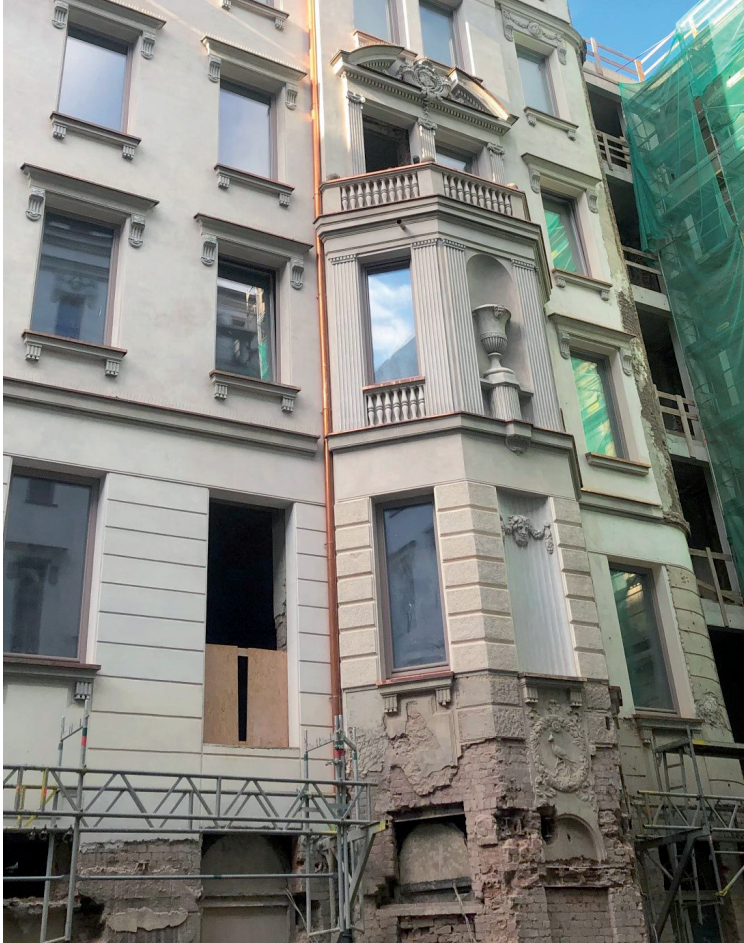
Fragment elewacji na dziedzińcu górna partia po unifikacji kolorystycznej. Partia parteru po usunięciu cementowego narzutu. Widoczne znaczne uszkodzenia struktury muru wynikające z przekształceń architektonicznych
