# Zastosowanie naturalnego cementu w konserwacji elewacji Pałacu Zamoyskich w Warszawie

Obiekt: Pałac Zamoyskich w Warszawie, ul. Foksal 2

Wpis do rejestru zabytków: 659/1

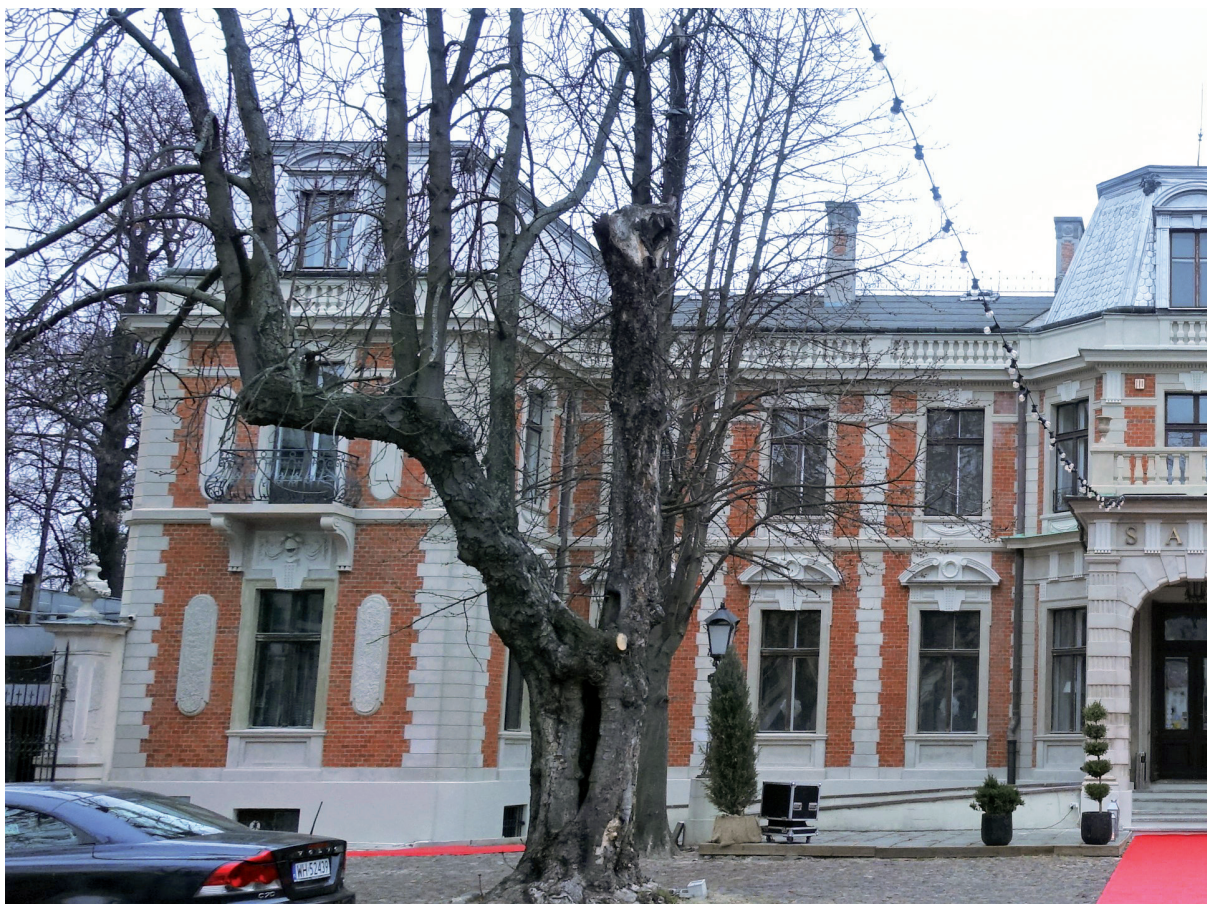
Fot. 4. Uzupełnianie ubytków detalu sztukatorskiego zaprawą Remmers Fill RZ Historic

Zgodnie z wynikami badań stratygraficznych i laboratoryjnych tynki i detal sztukatorski naprawiono, stosując „kompaktowy” wobec zachowanego oryginału materiał – cement naturalny. Drobne ubytki, zniszczone powierzchniowo tynki, poszerzone rysy wypełniono zaprawą opartą na cemencie naturalnym. W przypadku konieczności całkowitej rekonstrukcji profili na przygotowaną zwilżoną powierzchnię tynku podkładowego nałożono pacą zaprawę z cementem naturalnym/romańskim grubości do około 3 mm.
