Ceramiczny detal średniowiecznej katedry w Gorzowie Wielkopolskim

Dawny kościół parafialny a obecnie katedra pw. Najświętszej Marii Panny w Gorzowie Wielkopolskim to jeden z najważniejszych przykładów XIII-wiecznej, ceglanej architektury sakralnej w diecezji lubuskiej. O randze średniowiecznej architektury katedry świadczą również bogaty ceramiczny detal. Prowadzone tu obecnie prace rewaloryzacyjne wymagają konserwacji, uzupełnień i odtworzenia szeregu ceramicznych elementów wystroju elewacji i wnętrza.

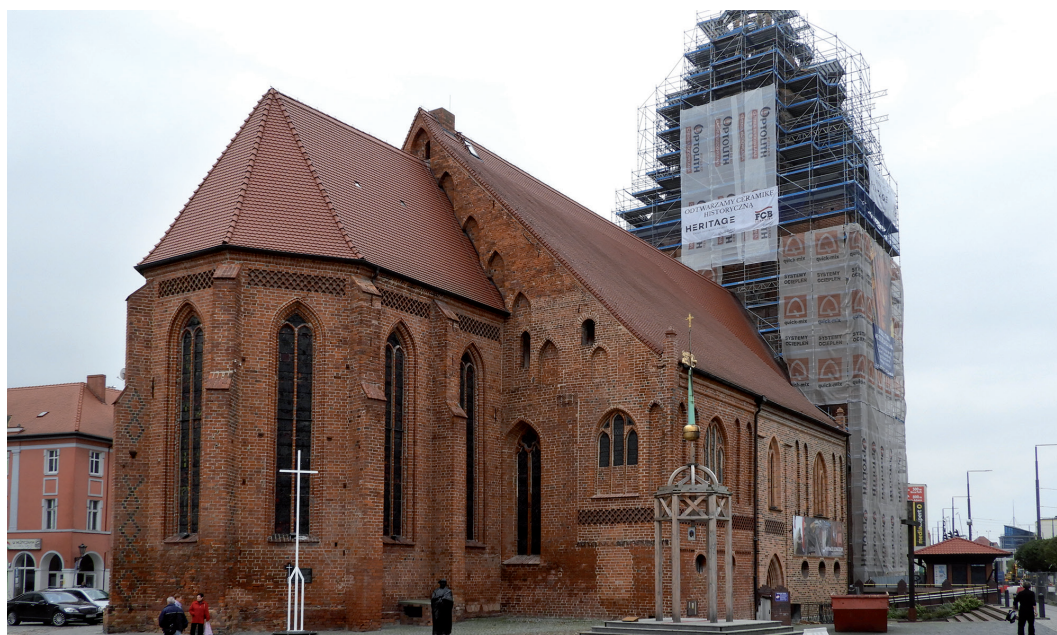
Katedra pw. Najświętszej Marii Panny w Gorzowie Wielkopolskim.
Fot.: T. Nieruchalski

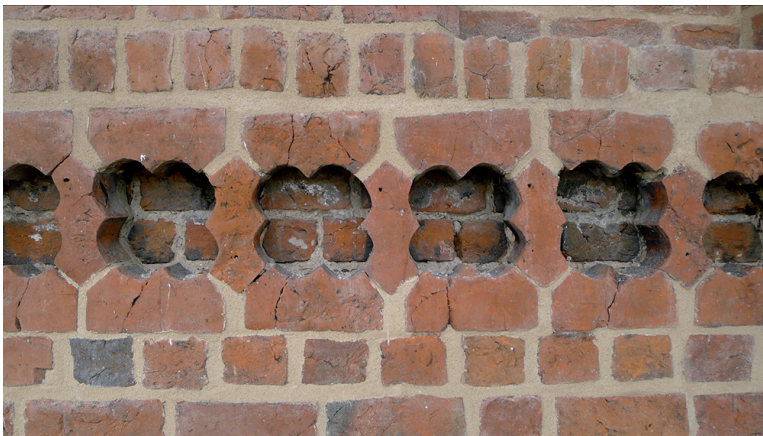
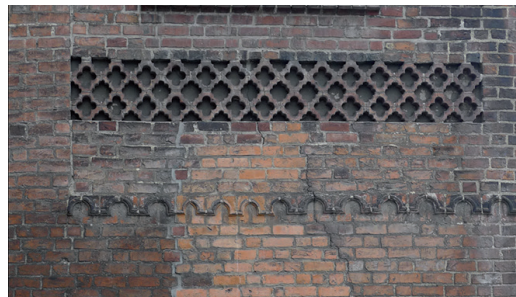
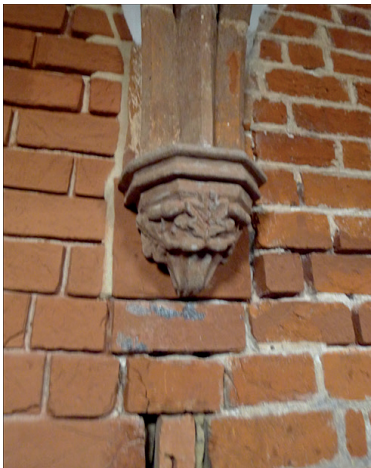
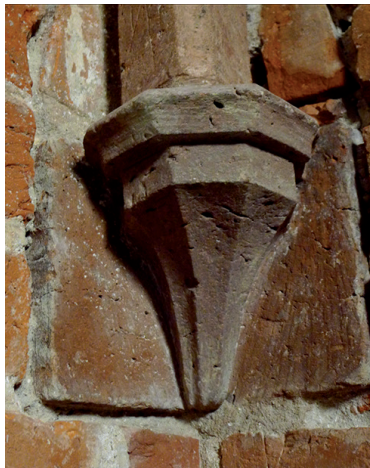
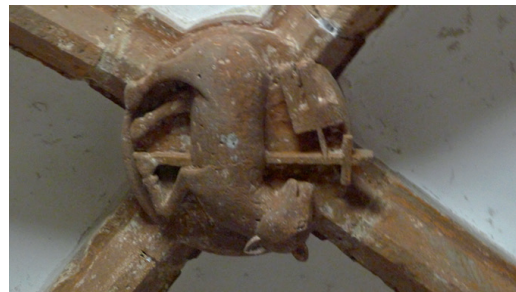
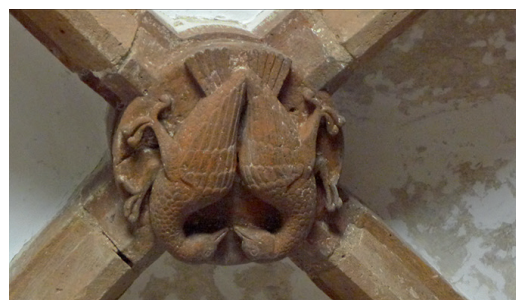
Przykłady ceramicznych detali architektonicznych.
Fot.: M. Małachowicz

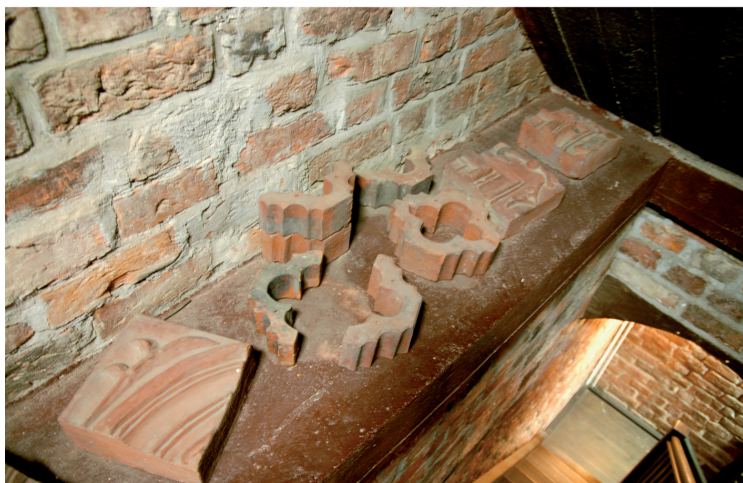
Zmagazynowane w wieży katedry detale ceramiczne wykonane dla potrzeb prac rekonstrukcyjnych w latach 1935–36.
 Fot.: M. Małachowicz

⁷ W pomieszczeniach wieży zachował się zdeponowany zapas odtworzonych dekoracyjnych detali ceramicznych

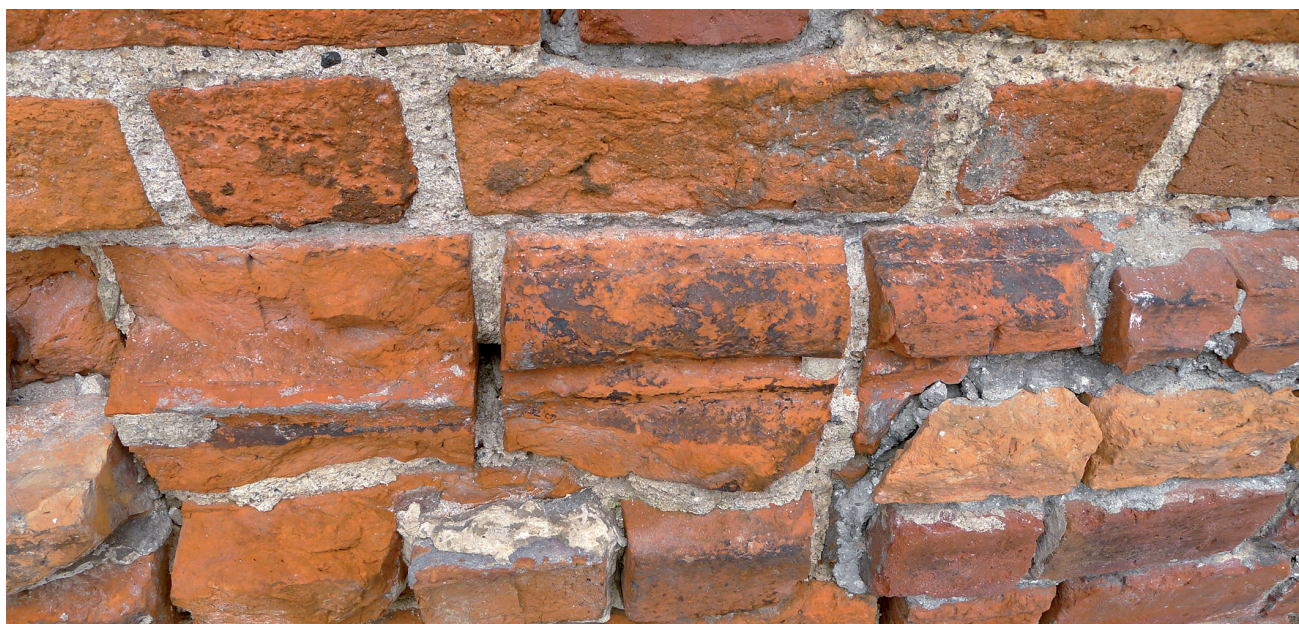
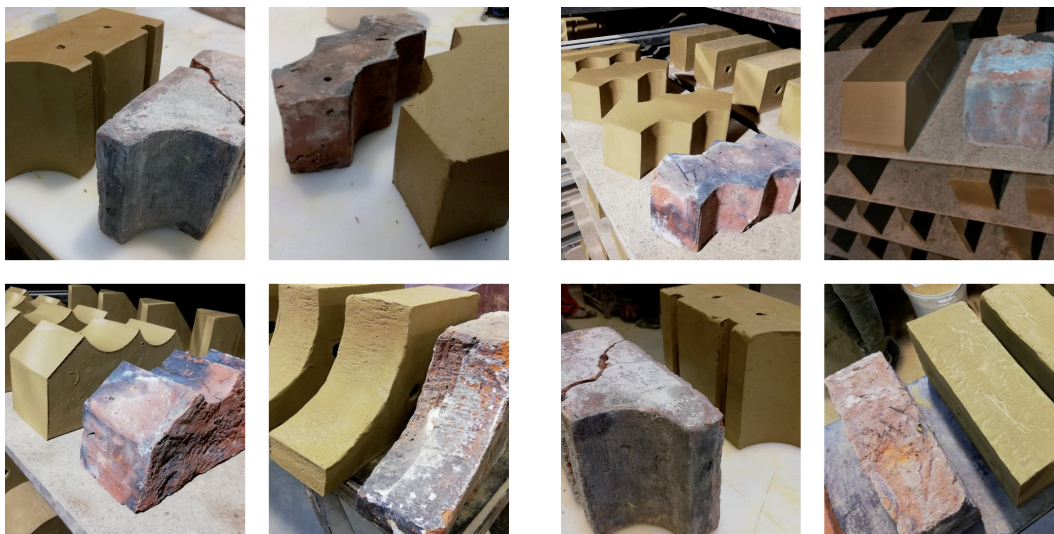
Odtwarzane detale i kształtki ceramiczne.
Fot.: T. Nieruchalski

Dla odtwarzanych elementów ceramicznych ustalono niezbędne parametry techniczne, m.in. wytrzymałość i mrozoodporność, ale również kolor i fakturę jak najbardziej zbliżone do historycznej. Wykorzystane w pracach konserwatorskich kształtki ceramiczne powstały w Fabryce Ceramiki Budowlanej Sp. z o.o., którą na obiektach zabytkowych reprezentuje **Heritage Roof Tiles Sp z o.o.**, specjalizująca się w realizacji indywidualnych, ręcznie wykonywanych detali ceramicznych. Firma istnieje od 1989 r.

Aby uzyskać zróżnicowany kolor i fakturę, odtwarzane kształtki zostały wypalone w opalonym węglem, XIX wieczny piecu Hoffmanowskim. Formowanie i wypał odbywały się w odremontowanej przez firmę zabytkowej cegielni „Budy” w Ostrzeszowie.

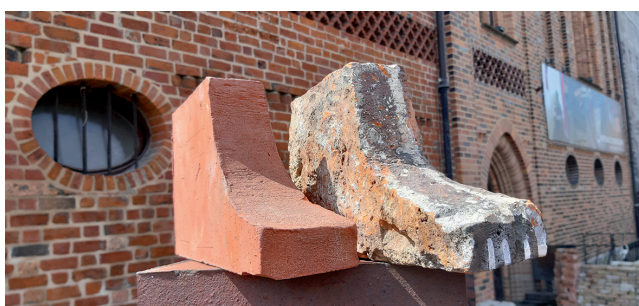
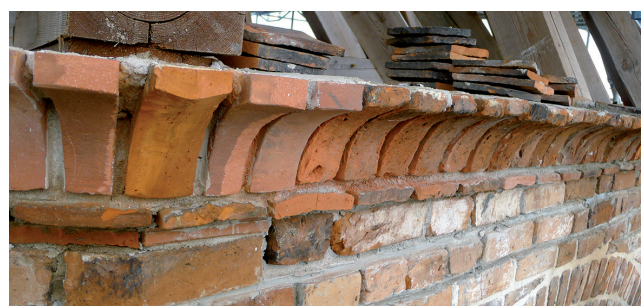
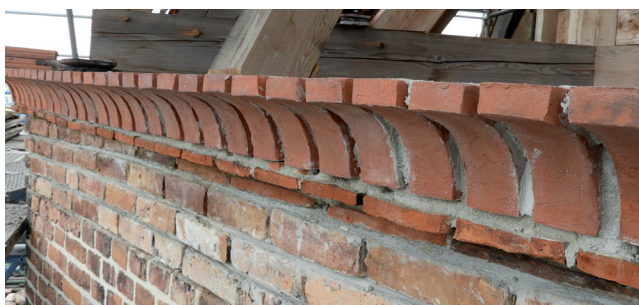
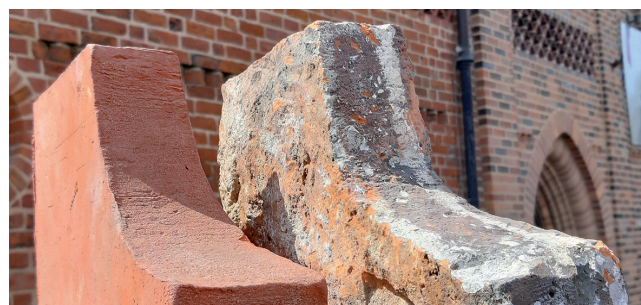
Nowe kształtki uzupełniające gzyms wieńczący ceglana partię wieży zachodniej.
Fot.: M. Małachowicz
