# Późnorenesansowy pałac Grudzińskich w Poddębicach. Historia, odkrycia, konserwacja

**Złoty wiek Rzeczypospolitej, przypadający na XVI stulecie, przyniósł rozkwit architektury renesansowej. Magnateria wznosiła w tym czasie wspaniałe zamki, a bogatsza szlachta stawiała murowane dwory obronne. Jednym z najpiękniejszych w Polsce przykładów takiej rezydencji jest późnorenesansowy dwór w Poddębicach, wzniesiony przez Zygmunta Grudzińskiego w pierwszej poł. XVII w.**

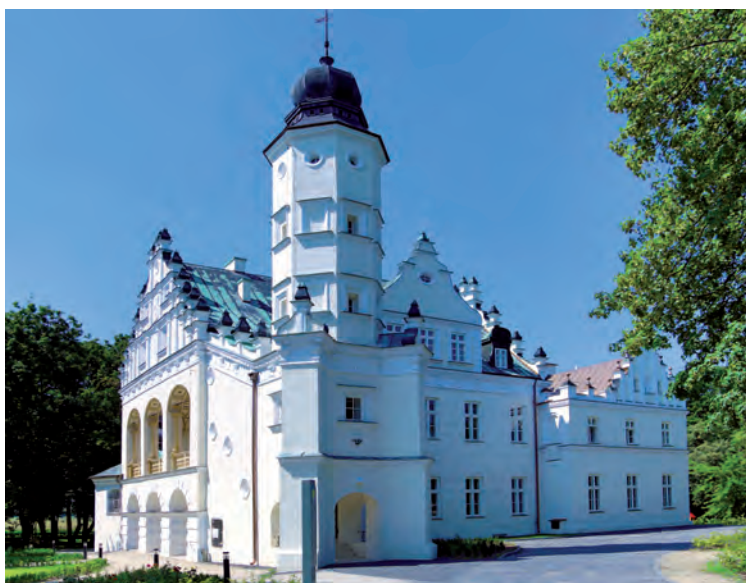
*Elewacja frontowa – pałac w Poddębicach, stan po pracach konserwatorsko-remontowych, 2015 r.*

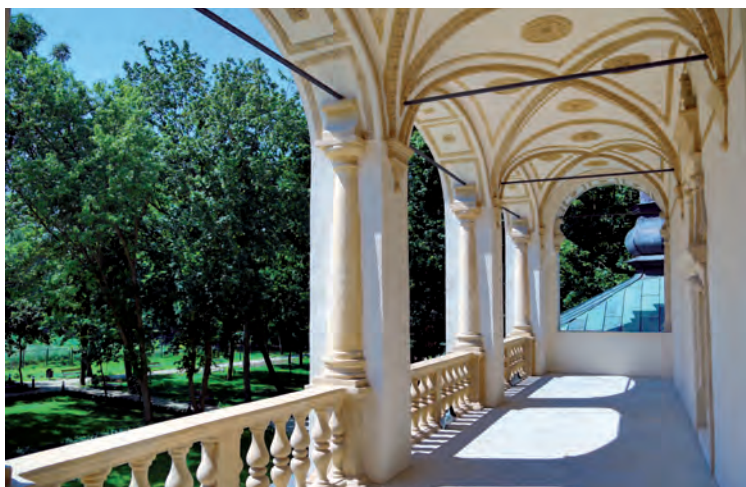
*Loggia pałacowa ściany południowej, stan po pracach konserwatorskich, 2015 r.*

Materiały KEIM dobrze sprawdziły się także przy uzupełnieniu ubytków tynków i detalu kamiennego (wapień pińczowski) loggii arkadowej. Problemem konserwatorskim było oddzielenie wtórnych nawarstwień od powłok chronologicznie najstarszych – warstw malarskich z udziałem ugrów i czerwieni żelazowej. Przy reperacji tynków również zastosowano lekkie zaprawy wapienne, a do scalania kolorystycznego detalu – farby laserunkowe. Płaskie powierzchnie jednorodnych tynków pomalowano farbą krzemianową KEIM Granital, podobnie jak całość elewacji pałacu. Rodzaj i kolor farby (dobierany indywidualnie do obiektu) został wytypowany i zaakceptowany przez komisję konserwatorską na podstawie licznych prób wykonanych *in situ*. Wnętrza poddane pracom budowlanym pomalowano farbami żelazo-krzemianowymi KEIM Optil.

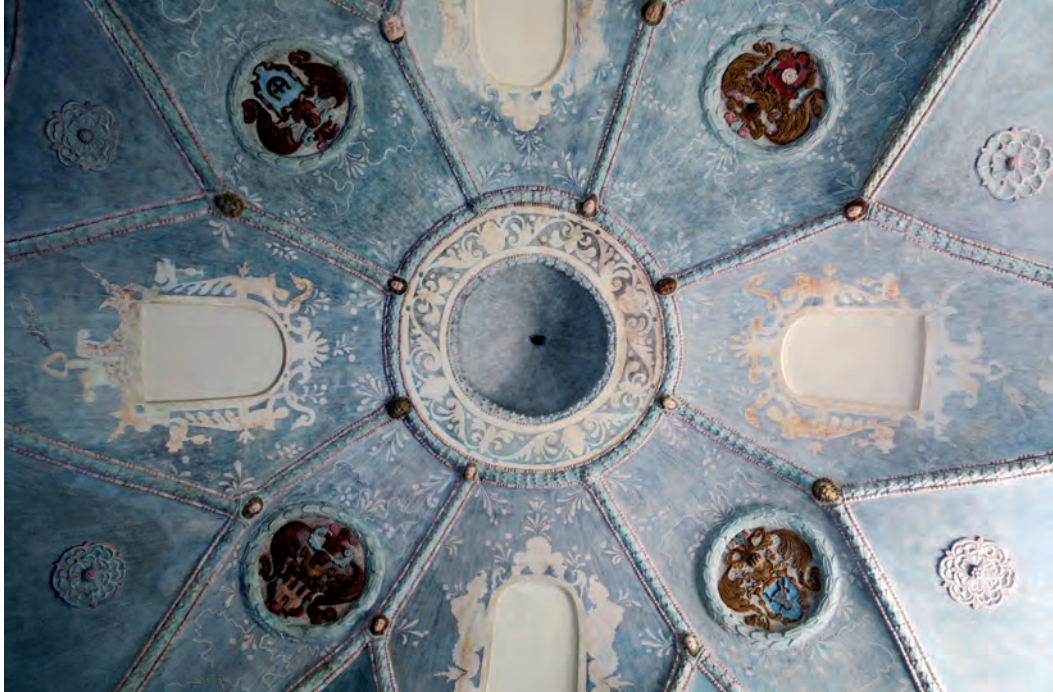
*Sklepienie kaplicy pałacowej, stan po pracach konserwatorskich, 2015 r.*

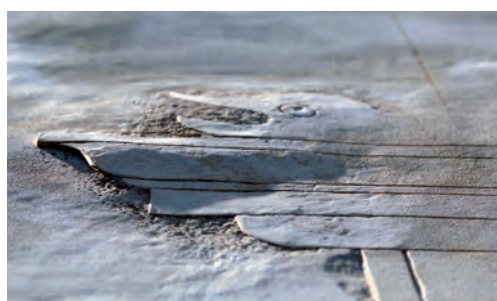
*Fragment ściany wschodniej, zachowany motyw delfina z oryginalnej, XVII-wiecznej dekoracji sgraffitowej, stan po pracach konserwatorskich, 2015 r.*

Podczas rewitalizacji duże problemy sprawiła konserwacja ściany wschodniej z pierwotną dekoracją sgraffitową. Wtórne zatynkowanie oryginału mocnym tynkiem cementowym w dużym stopniu uszkodziło dekorację. Pierwotne tynki zostały oczyszczone z nawarstwień i ustabilizowane, niestety, miejsca z zachowaną i czytelną dekoracją okazały się nieliczne. Poddano je starannej konserwacji. W toku narad podjęto decyzję o rekonstrukcji pierwotnej dekoracji sgraffitowej w formie linearnego, malarskiego opracowania.

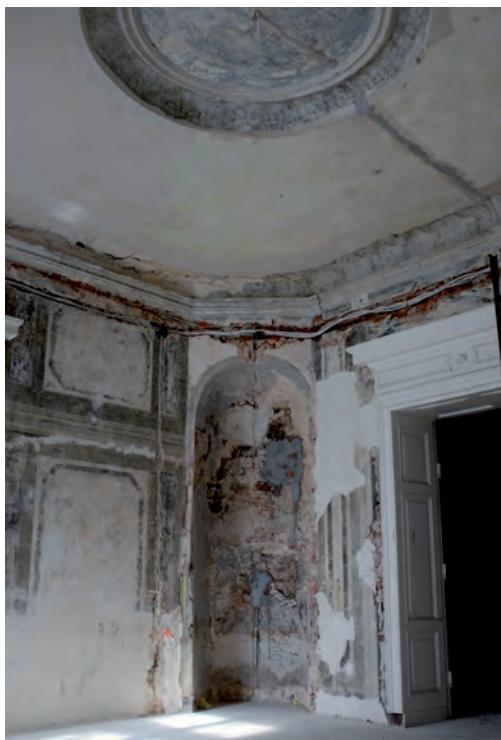
*Pomieszczenie nr 3,  
parter pałacu,  
stan po pracach  
konserwatorskich,  
2015 r.*

W odniesieniu do sal na parterze zdecydowano o przywróceniu wystroju XIX-wiecznego. Stan zachowania polichromii był zły, a ich zasięg okazał się miejscami znacznie ograniczony. Miejscowo występowały jedynie reliktury malatur, jednak ze względu na powtarzalność motywów można było pokusić się o ich rekonstrukcję. Oryginalne tynki były zniszczone przez gęste nasieki, zatynkowania, wielokrotne przemalowania i przeprucia pod kable instalacyjne, prowadzone w nieodpowiednich miejscach. Do wykonania napraw podłoża zastosowano, na wzór oryginału, lekkie zaprawy wapienne, wykorzystując gotowe zaprawy tynkarskie firmy KEIM – NHL-Kalkputz-Grob, NHL-Kalkputz-Fein oraz szpachlówkę KEIM Dolomitspachtel. Zwierzałe partie tynków wzmocniono preparatem KEIM Silex-OH, a warstwy polichromii zabezpieczono KEIM Spezial-Fixativ. Przy uzupełnianiu ubytków warstw malarskich przyjęto zasadę: scalania kolorystycznego dużych ubytków metodą laserunkową w sposób mżący oraz graficznego punktowania zachowanych polichromii kropką z podmalowaniem większych przetarć „aqua sporca”. Uzupełnienia wykonywa-

no etapowo, stosując stopniowe nasycanie rekonstruowanych i punktowanych partii aż do uzyskania właściwego efektu aranżacji wymalowań. Prace te wymagały dobrania materiałów malarskich dających możliwość uzyskania bardzo różnych efektów i swobody działań artystycznych. Najlepsze efekty uzyskano stosując materiały malarskie firmy KEIM, począwszy od farb kryjących KEIM Optil i strukturalnych KEIM Intact, poprzez farby laserunkowe KEIM Restauro-Lasur, czyste pigmenty płynne KEIM Farbkonzentrat i pigmenty proszkowe KEIM Decorfarbpulver w spoiwie KEIM Spezial-Fixativ. Odpowiednie materiały i technikę uzupełnień wybierano w zależności od rodzaju uszkodzeń i pożądanego efektu. We wnętrzach wykonano także konserwację oryginalnego fragmentu sgraffita z podkreśleniem odkrytego fragmentu klatki schodowej z czasu przebudowy pałacu przez Sanguszkową, konch piecowych z XIX-wieczną monochromią, nisz podokiennej z zachowaną dekoracją XVIII-wieczną oraz kaplicy pałacowej. Kaplica pałacowa przedstawiała inny zakres zniszczeń. Zakonserwowana w latach 70., poprzez nieszczelności w dachu uległa zalaniu. Prace konserwatorskie polegały na ustabilizowaniu spękań, zabiegach odgrzybiających, zabezpieczeniu malatur i ponownym scaleniu kolorystycznym pociemniałych plam. Jako ciekawostkę można podać, że wcześniejszą konserwację wykonano metodą graficzną – kropka/detal, kreska/tła – przy użyciu flamastrów w różnych kolorach!

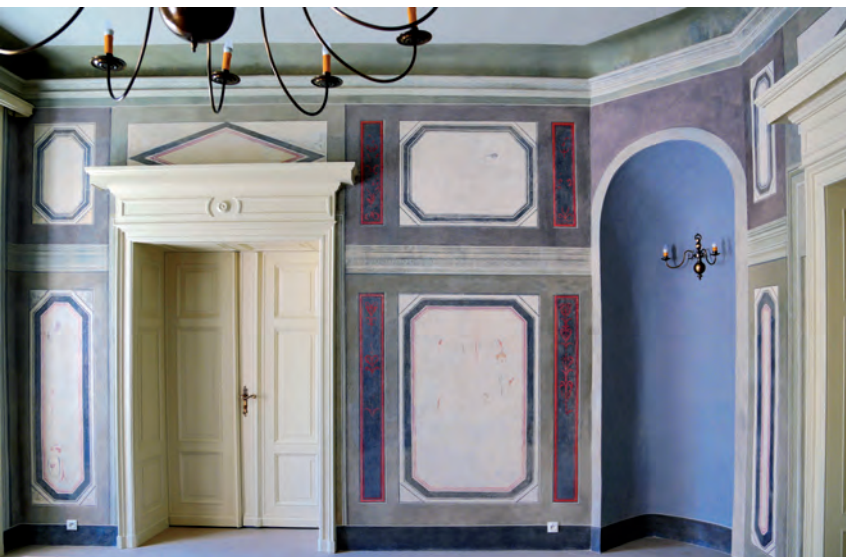
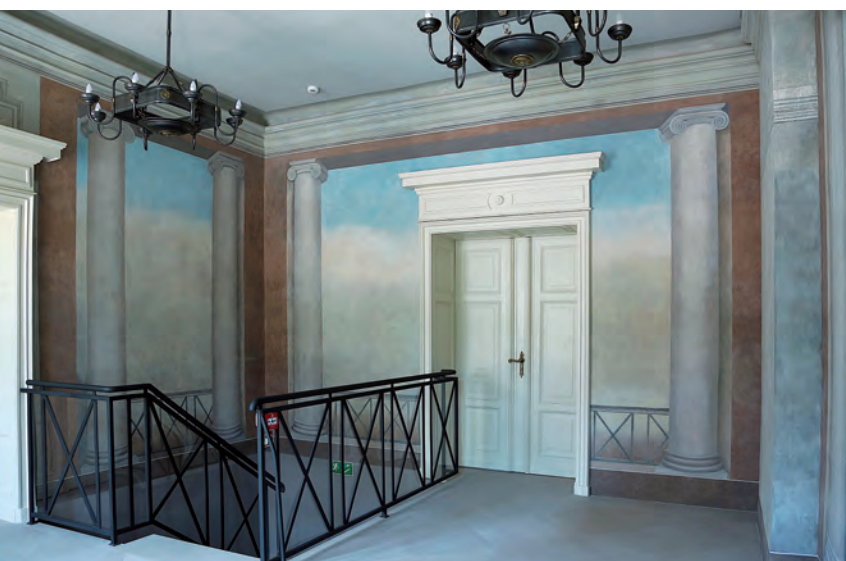
*Pomieszczenie nr 2, foyer, parter pałacu, stan po pracach  
konserwatorskich z wyburzoną ścianą wtórną i nową aranżacją  
balustrady schodów do piwnicy, 2015 r.*

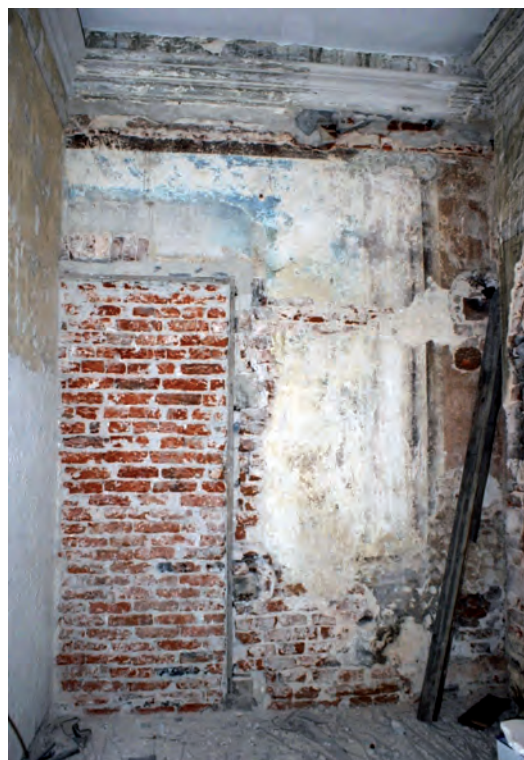
*Pomieszczenie nr 2, foyer, parter pałacu, stan  
przed konserwacją, 2014 r.*

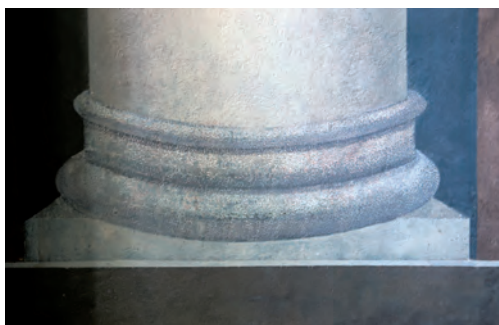
*Zbliżenie architektonicznego motywu z foyer.*

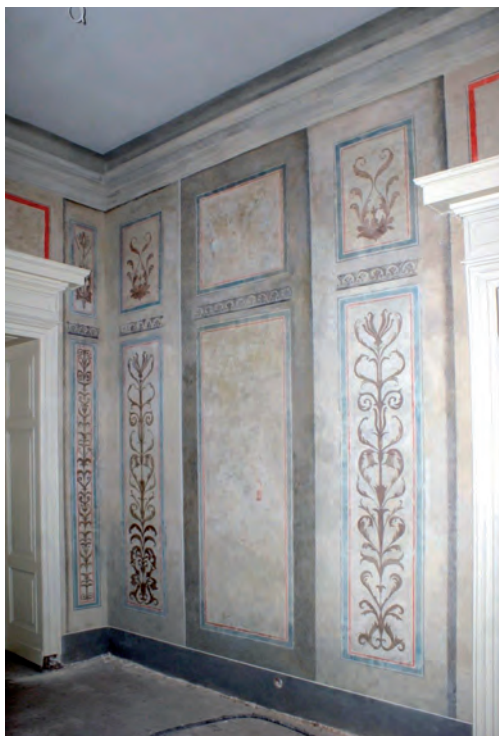
*Pomieszczenie nr 1, parter pałacu, stan po pracach konserwatorskich, 2015 r.*
