Kościół Garnizonowy św. Katarzyny w Toruniu

– Wkład MAPEI we wzmocnienie zabytkowego sklepienia za pomocą siatek z impregnowanego włókna szklanego (system FRG).

Bazylika Świętego Bernarda (L'Aquila, Włochy)

– Wkład MAPEI we wzmocnienie konstrukcji zabytkowej kopuły za pomocą taśm i mat z włókien węglowych (system FRP)

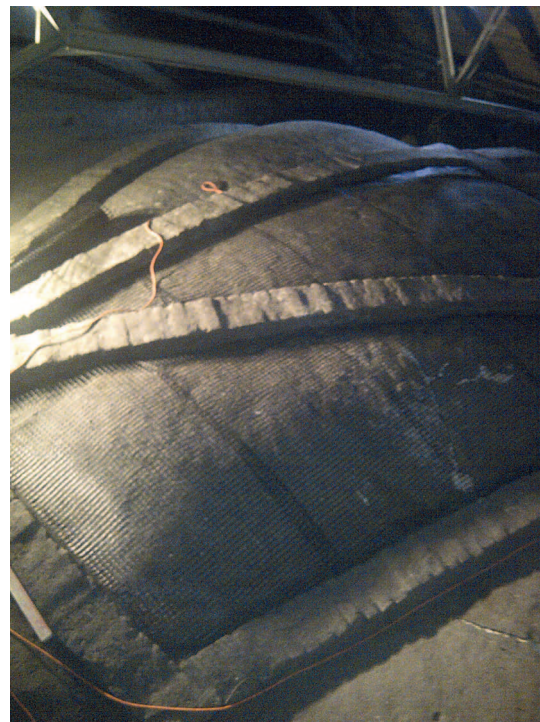
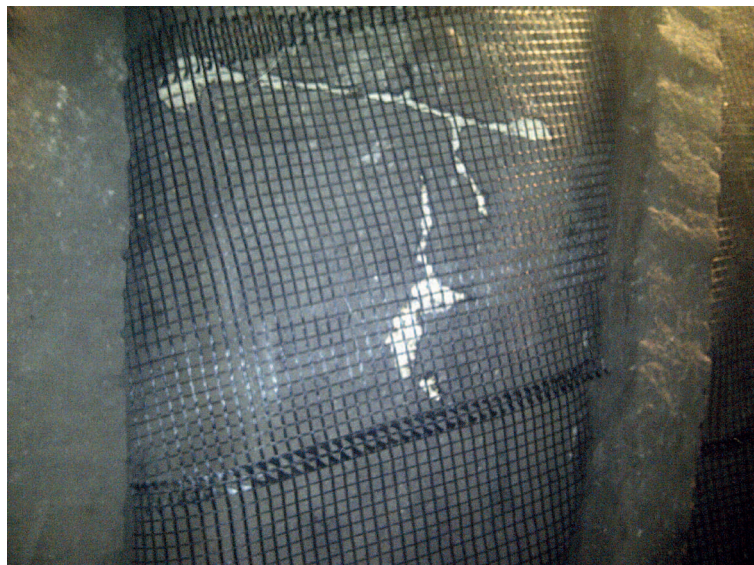
Obiekt wymagał wykonania wzmocnień konstrukcji murowych stropu (sklepienia łukowe). Firma wykonawcza, przy współpracy specjalistów MAPEI, zaproponowała technologię, polegającą na wklejeniu siatek z impregnowanego włókna szklanego, przeznaczonych do obiektów zabytkowych.

Następnie na powierzchni sklepień rozprowadzono 3-4-milimetrową warstwę PLANITOP HDM RESTAURO – dwuskładnikowej zaprawy o wysokiej plastyczności i jasnej barwie, na bazie naturalnego wapna hydraulicznego (NHL) i ekologicznej pucolany, stosowanej do wzmocniania i wyrównywania powierzchni konstrukcji murowych. W warstwę świeżej zaprawy wklejono siatkę MAPEGRID G 220, dociskając ją lekko płaską pacą, aby idealnie wtopiła się w warstwę zaprawy. Dzięki specjalnemu ułożeniu włókien naprężenia we wzmocnionej MAPEGRID G 220 konstrukcji murowej są równomiernie rozkładane, co powoduje wzrost odporności konstrukcji na kruche pęknięcia. Dodatkowo, gdy konstrukcja poddana jest przemieszczeniu, wzmocnia się poprzez rozkład sił na całej powierzchni elementów zarówno w spoinach, jak i w konstrukcji murowej. Ostatnim etapem było nałożenie drugiej zamykającej i całkowicie przykrywającej siatkę warstwy zaprawy PLANITOP HDM RESTAURO o jednakowej grubości 2-3 mm.

Do scalenia rys w konstrukcji zastosowano MAPE-ANTIQUÉ I. Jest to mieszanka spoiwa hydraulicznego z mikrowypełniaczami, specjalnymi dodatkami pucolanowymi. Wymieszany z wodą (ok. 35%), tworzy płynny, stabilny i jednorodny zaczyn, który wypełnia szczeliny konstrukcji, wymagające konsolidacji (stopniowo utwardza się w reakcji pucolanowej bez reagowania z ceglami, kamieniem i zaprawą murarską, nawet w obecności rozpuszczalnych soli w konstrukcjach poddawanych iniekcji). W przeciwieństwie do cementu, podczas hydratacji MAPE-ANTIQUÉ I nie powstają substancje alkaliczne (zawierające sól czy potas), które mogłyby wywołać niebezpieczne zjawiska ekspansji w kontakcie

z reaktywnym kruszywem (reakcja alkalia-kruszywo). Oprócz materiału naprawczego, w pracach prowadzonych w obiektach zabytkowych, ważna jest również sama technika zalewania rys. Zaleca się wykonanie ręczne, bez użycia urządzeń mechanicznych, etapami, tak by wcześniejsza warstwa zdążyła związać i aby nie wywoływała nadmiernych naprężeń muru.

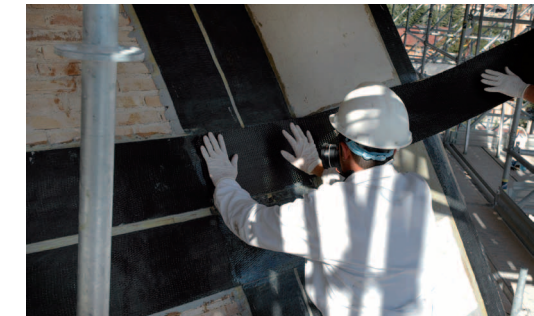
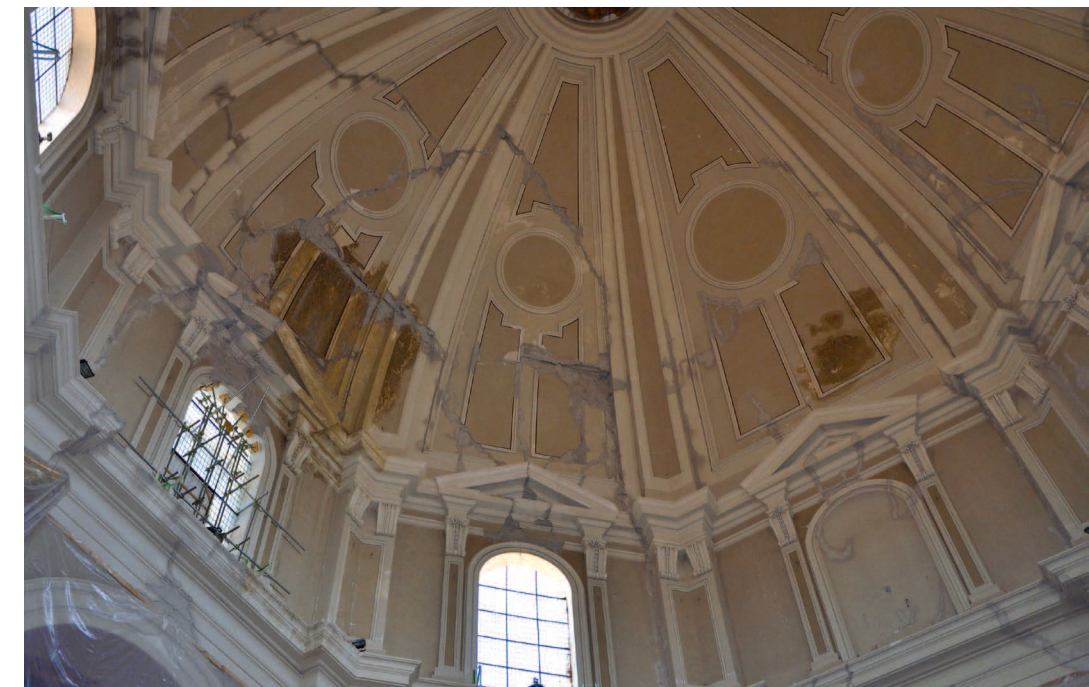
Potężne trzęsienie ziemi, które nawiedziło L'Aquillę 6 kwietnia 2009 roku, uszkodziło frontową część bazyliki oraz częściowo zniszczyło zabytkową dzwonnice. Struktura kopuły, ściany bazyliki oraz przyległego klasztoru również zostały poważnie naruszone.

Specjalny zespół doradców technicznych MAPEI został oddelegowany do L'Aquilli, by uczestniczyć w odbudowie zabytkowego miasta. Dokonali oni m.in. szczegółowej analizy zniszczeń ścian podtrzymujących kopułę oraz samej kopuły bazyliki, a w styczniu 2010 roku rozpoczęły się wieloetapowe prace renowacyjne:

- wypełnienie dużych pęknięć wewnątrz przy użyciu dwuskładnikowej zaprawy PLANITOP HDM RESTAURO nakładanej metodą natrysku;
- wypełnienie dużych pęknięć na zewnątrz (PLANITOP HDM RESTAURO, MAPE-ANTIQUÉ STRUTTURALE NHL oraz MAPE-ANTIQUÉ I) oraz rekonstrukcja zewnętrznych powierzchni ścian przy użyciu cegieł oraz mat z włókien węglowych (jednokierunkowych MAPEWRAP C UNI-AX oraz czterokierunkowych MAPEWRAP C QUADRI-AX);
- ponowne zespolenie pęknięć na zewnątrz ścian podtrzymujących kopułę oraz napra-

wa pęknięć i rekonstrukcja łuków okiennych przy użyciu bezcementowych zapraw MAPE-ANTIQUÉ I (iniekcje), MAPE-ANTIQUÉ F21 (podklejanie tynków pokrytych freskami), MAPE-ANTIQUÉ STRUTTURALE NHL oraz PLANITOP HDM RESTAURO;

- scalenie konstrukcji murowej ścian podtrzymujących kopułę poprzez iniekcje wykonane preparatem MAPE-ANTIQUÉ I;
- renowacja wewnętrznej i zewnętrznej strony kopuły poprzez sklejenie mikropęknięć (MAPE-ANTIQUÉ I i MAPE-ANTIQUÉ F21) oraz wzmocnienie za pomocą zaprawy naprawczej z wklejoną w nią siatką z włókna szklanego (PLANITOP HDM RESTAURO i MAPEGRID G220) oraz mat z włókien węglowych (MAPEWRAP C UNI-AX).
