# Zastosowanie technologii Remmers w konserwacji piramidy w Rapie i katedry we Fromborku

## MAZURSKA PIRAMIDA

## CASTRUM DOMINAE NOSTRAE WE FROMBORKU

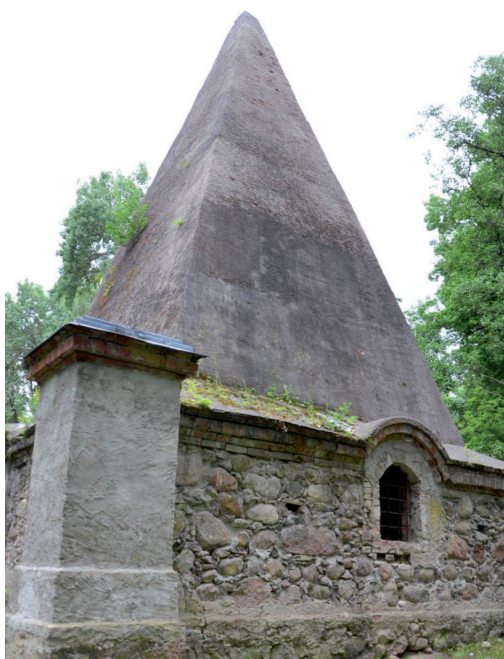
Zawilgocone fundamenty budowli wymagały zatrzymania wód gruntowych przenikających do wnętrza konstrukcji. W tym celu po częściowym usunięciu ziemi wykonano zabiegi hydroizolacyjne, stosując mineralne produkty systemu Remmers Kiesol. Następnie, po skuciu wszystkich tynków z trzonu wieży i przypór, wzmocniono z zewnątrz konstrukcję piramidy spiralnymi kotwami z nierdzewnej stali austenitycznej Remmers Spiralanker. Rysy murów wypełniono płynną zaprawą zalewową Remmers BSP 3, która dzięki swojej wysokiej porowatości  $> 20\%$ , świetnie transportuje wodę w starych murach. Wątki ceglano zdezynfekowano Remmers BFA opartym na chlorku bezalkoniowym i wzmocniono powierzchniowo preparatem krzemianowym Remmers Silikatfestiger (fot. 2).

Fot. 2. Trzon piramidy podczas prac renowacyjnych

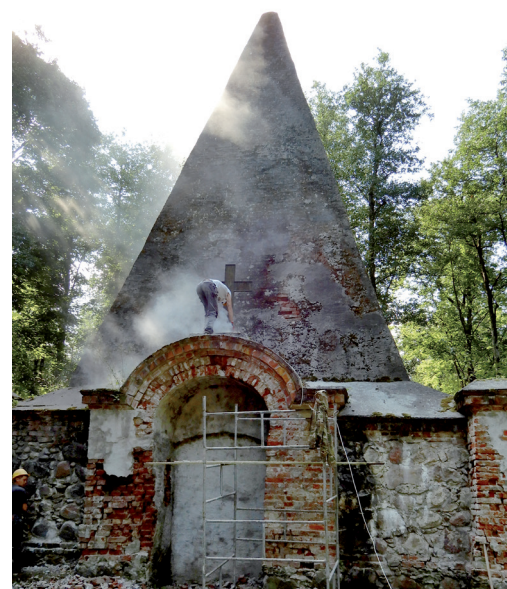
Piramida w Rapie jest uważana za jedną z najbardziej niezwykłych budowli w Polsce. Stojąca samotnie w lesie, na północnych rubieżach Mazur, przez lata ulegała stopniowemu niszczeniu (fot. 1).

Fot. 1. Piramida w Rapie przed konserwacją

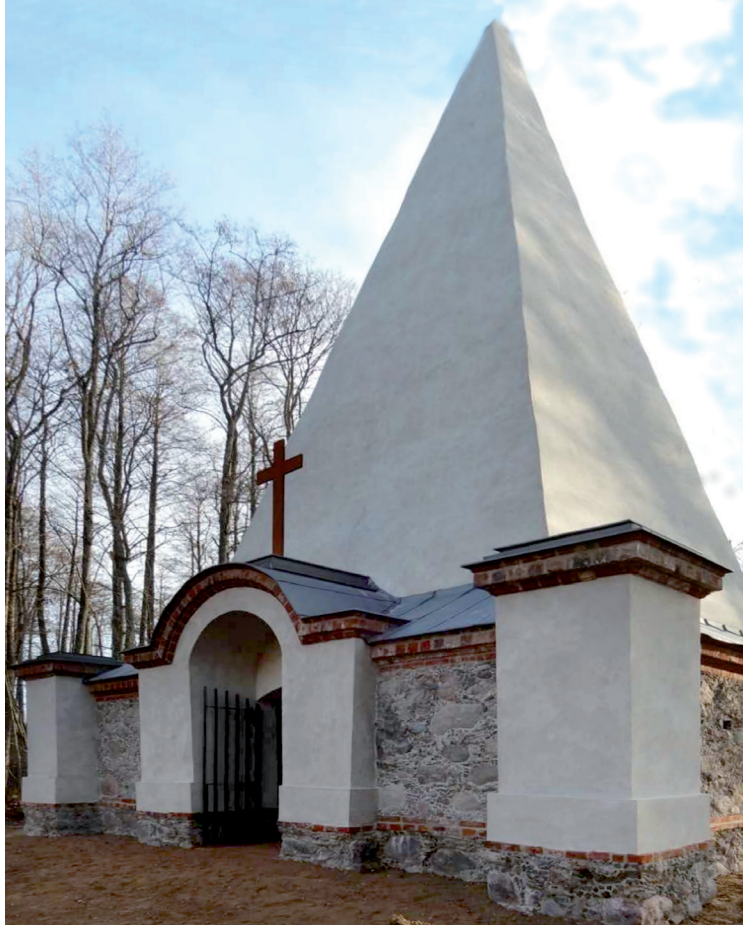
Projekt renowacji kaplicy skomplikowany zarówno technicznie, jak i konserwatorsko, dzięki wysiłkom zespołu projektantów i konserwatorów, został zrealizowany z sukcesem. Po latach popadania w ruinę piramida w Rapie po renowacji stała się jedną z większych atrakcji turystycznych w rejonie północnych Mazur (fot. 3).

Do otynkowania ceglanego trzonu oraz przypór piramidy zastosowano tynk renowacyjny Remmers SP Top SR WTA, o podwyższonej odporności na uszkodzenia mechaniczne i na zawarte w murze sole. Powłokę ochronną i zabezpieczającą przed wpływem wody deszczowej i wilgoci z otaczających lasów stanowi laserunkowa farba silikonowo-wapienna Color LA Historic. Cechuje się ona dużą przepuszczalnością pary wodnej i dwutlenku węgla oraz niepowtarzalnym efektem prześwitywania koloru podłoża przez warstwę farby. Remmers Color LA Historic nadała elewacji ostateczny wyraz estetyczny, czyli lekkie rozedrganie powierzchni barwnej naśladujące tynki mineralne barwione w masie.

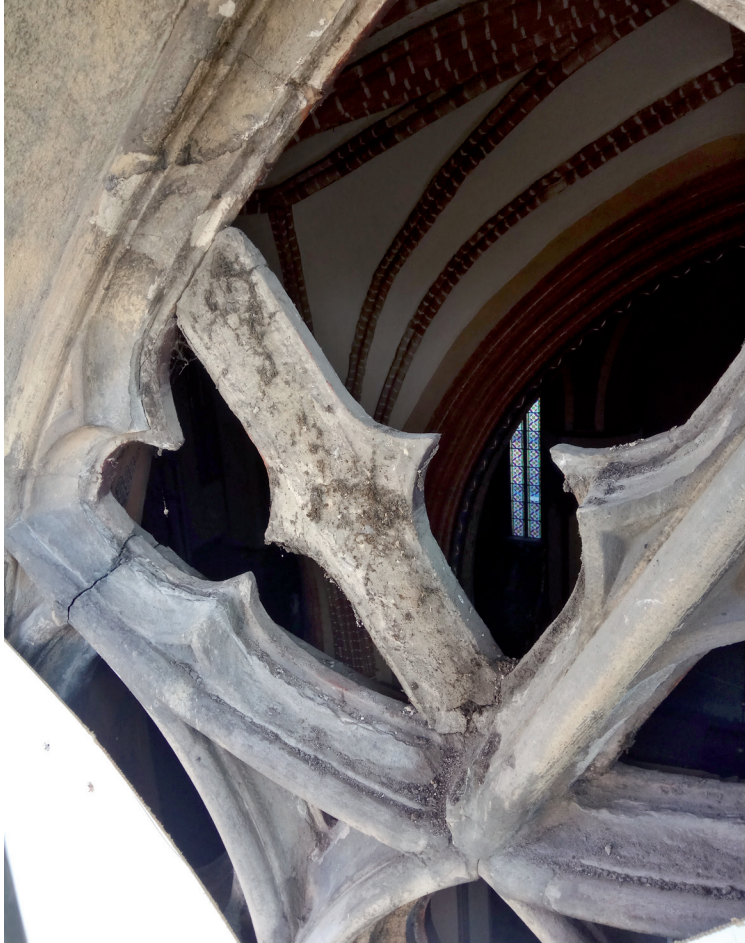
Fot. 5. Maswerk okienny, rekonstrukcja ubytków zaprawą Remmers Multi Fill [basic]

Do naprawy łaskowań i maswerków okiennych wykorzystana została zaprawa Remmers Multi Fill (fot. 5).

Jej liczne zalety, jak szybkość wiązania, minimalny skurcz, łatwość obróbki i dowolnego opracowania faktury, możliwość barwienia oraz duża wytrzymałość, doskonale sprawdziły się przy wypełnianiu szczelin i uzupełnianiu większych spękań elementów wykonanych z zaprawy cementowej.

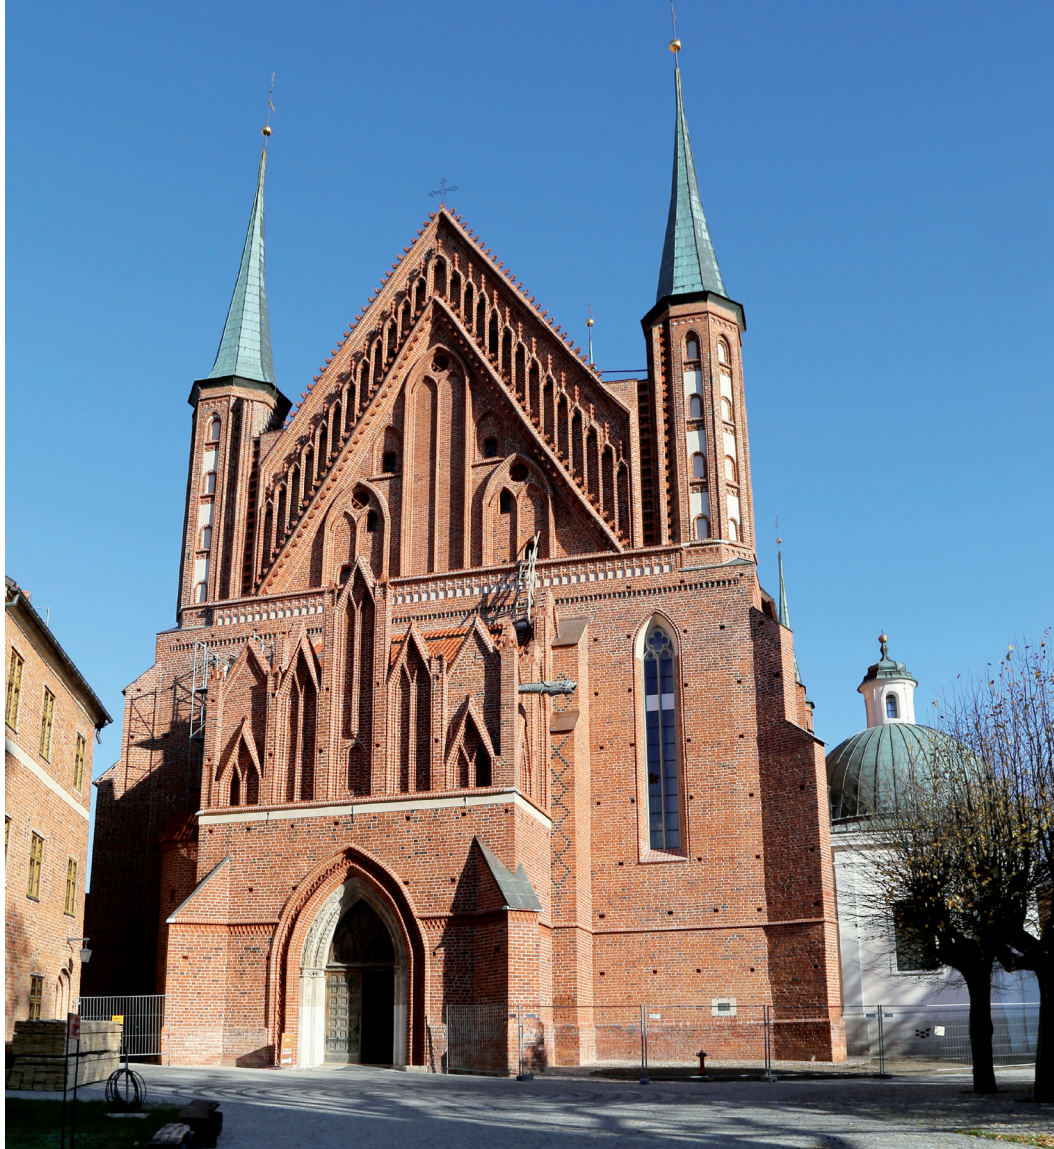
Ze względu na położenie w pobliżu Zalewu Wiślanego i specyficzny mikroklimat okolicy szczególne ważne było zabezpieczenie lica murów przed wilgocią i wodą opadową. Do powierzchniowej hydrofobizacji murów zastosowano bezbarwny preparat Funcosil SNL. Długi okres działania zawartych w nim małowcząsteczkowych alkiloalkoksyloteksanów, ochrania elewacje zarówno przed wodą, jak i porastaniem przez glony i porosty. Na hydrofobizowanym, suchym podłożu dużo wolniej rozwija się mikroflora. Sprawdzona od lat skuteczność działania preparatu Funcosil SNL była szczególnie ważna zwłaszcza do hydrofobizacji elewacji północnej katedry, ekstremalnie narażonej na wilgotny wiatr od morza (fot. 6).

Fot. 6. Elewacja frontowa katedry po konserwacji
