# Renowacja kamienicy w Łodzi przy placu Wolności 2

Kolejna ukończona realizacja to fasada jednego z najpiękniejszych i najcenniejszych budynków przy placu Wolności. Zabytkowa, XIX-wieczna kamienica przy pl. Wolności 2 wybudowana została jako jednopiętrowa w 1840 r. przez Bogusława Zimmermana (drugie

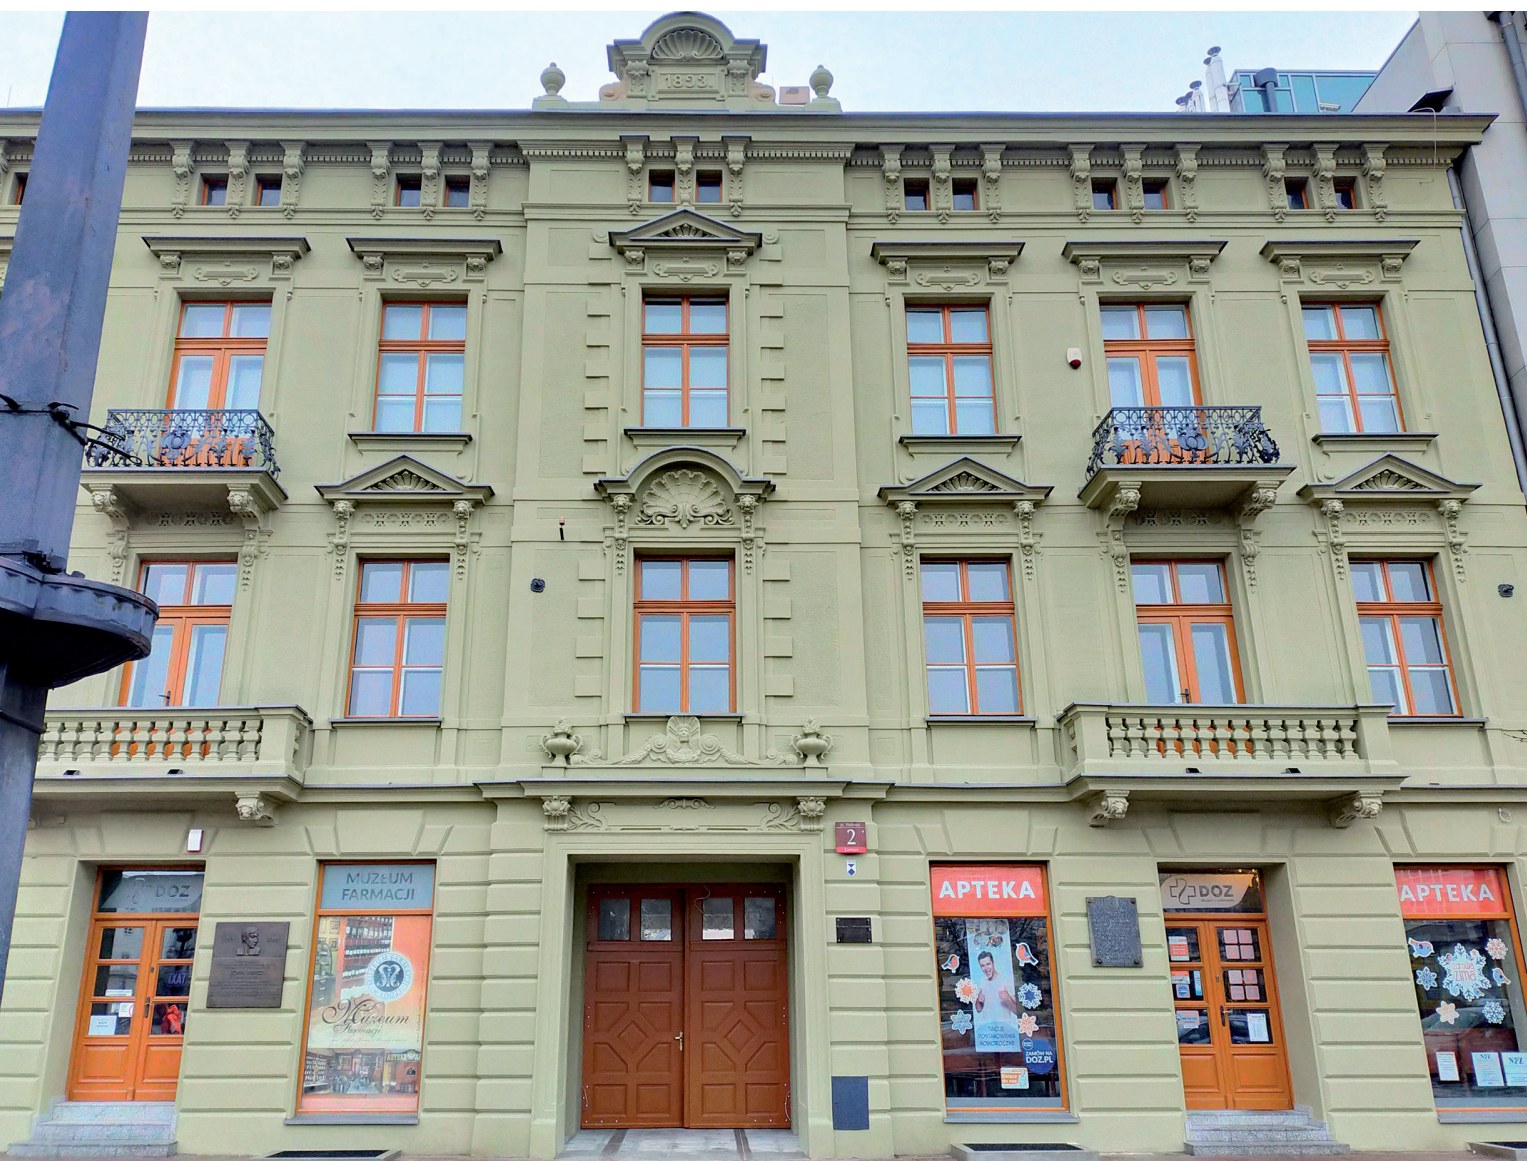
Łódź, plac Wolności 2  
po renowacji

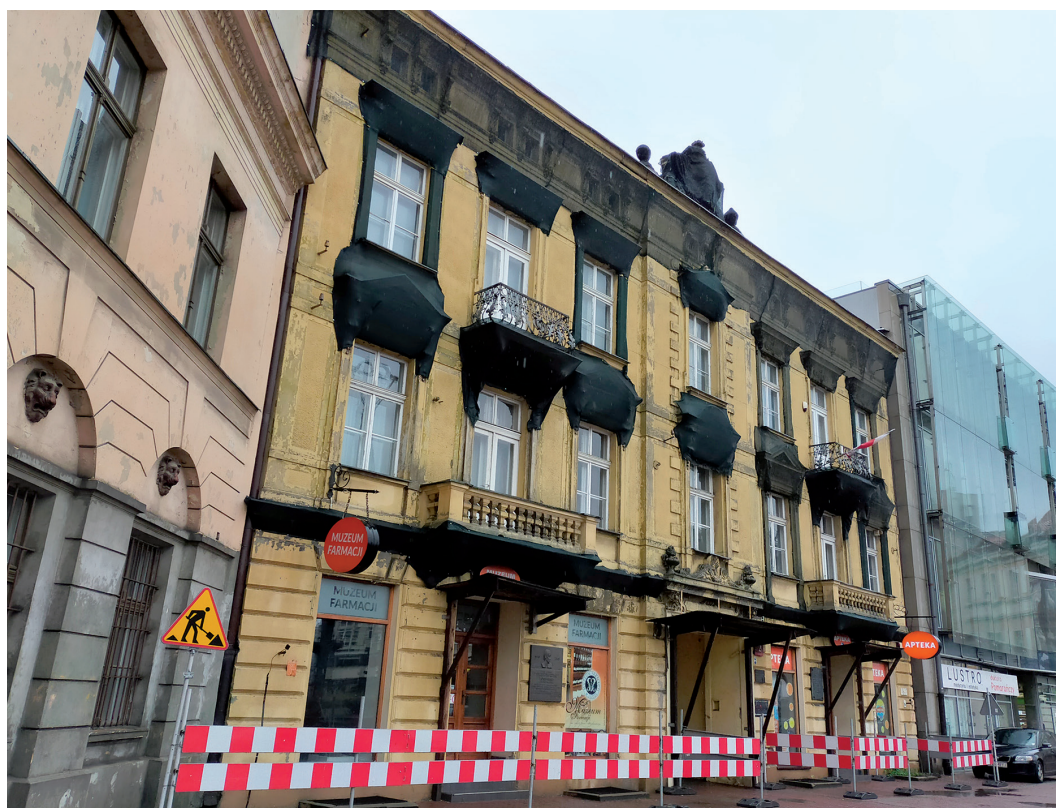
Łódź, plac Wolności 2 przed remontem

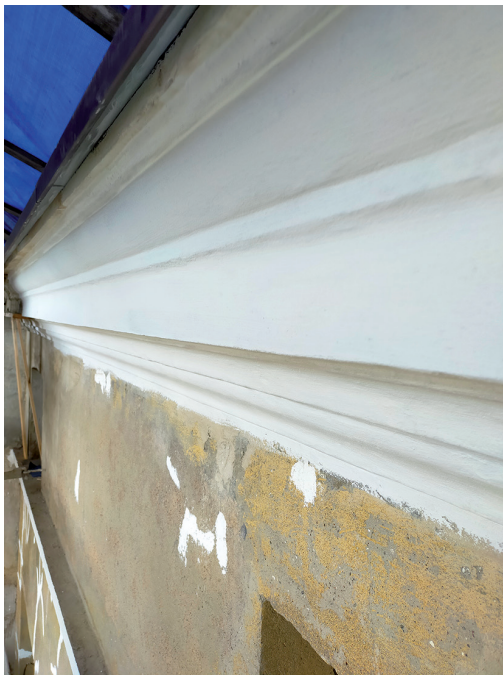
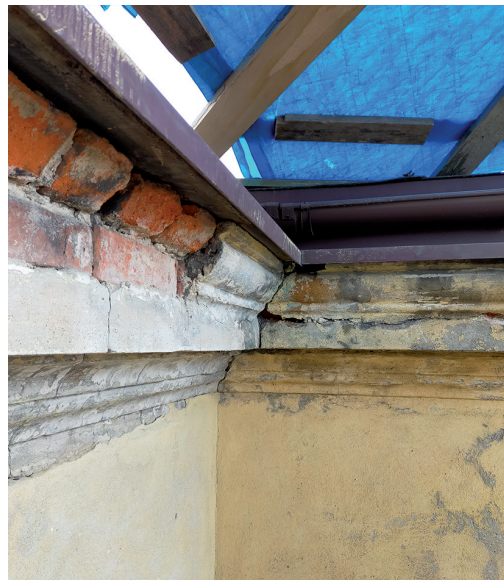
Reprofilacja –  
wyostrzenie  
rysunku gzymsu

Gzyms przed pracami

Szczyt z datą  
przed pracami

wykonania podłoża (rdzenia) elementów prostych wykonywanych szablonem, takich jak gzymsy opaski okienne. Materiał sztukatorski drobnoziarnisty Stuccoco Feinzug FF 89 wykańcza szablonem przygotowany wcześniej rdzeń elementu, nadając mu ostateczny kształt. Zachowane elementy detalu, zniszczone i pokancerowane upływem czasu, naprawiono metodą reprofilacji jednowarstwowym materiałem sztukatorskim Stuccoco Mono SM 86. Całą elewację pokryto farbą zabezpieczającą przed oddziaływaniem szkodliwych czynników atmosferycznych, zapewniającą trwałość koloru przez lata. Farba SilikatColor, na bazie krzemianowej, dedykowana jest przez Konserwatorów na obiekty historyczne, aby nie doszło do „uszczelnienia” powierzchni. Zgromadzona w murach wilgoć może swobodnie migrować do powierzchni pokrytej tynkami renowacyjnymi. Dyfuzyjna farba zapewnia prawidłową „pracę” tynków renowacyjnych.

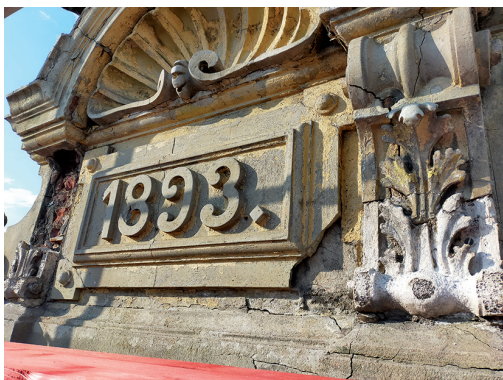
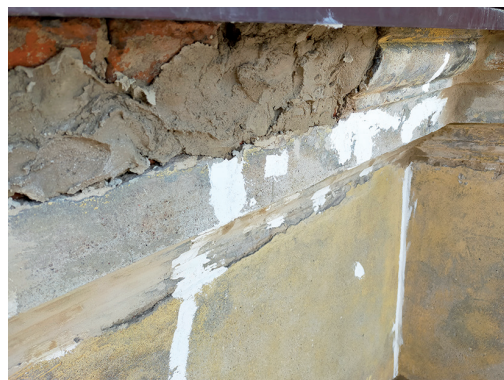
Gzyms w trakcie prac

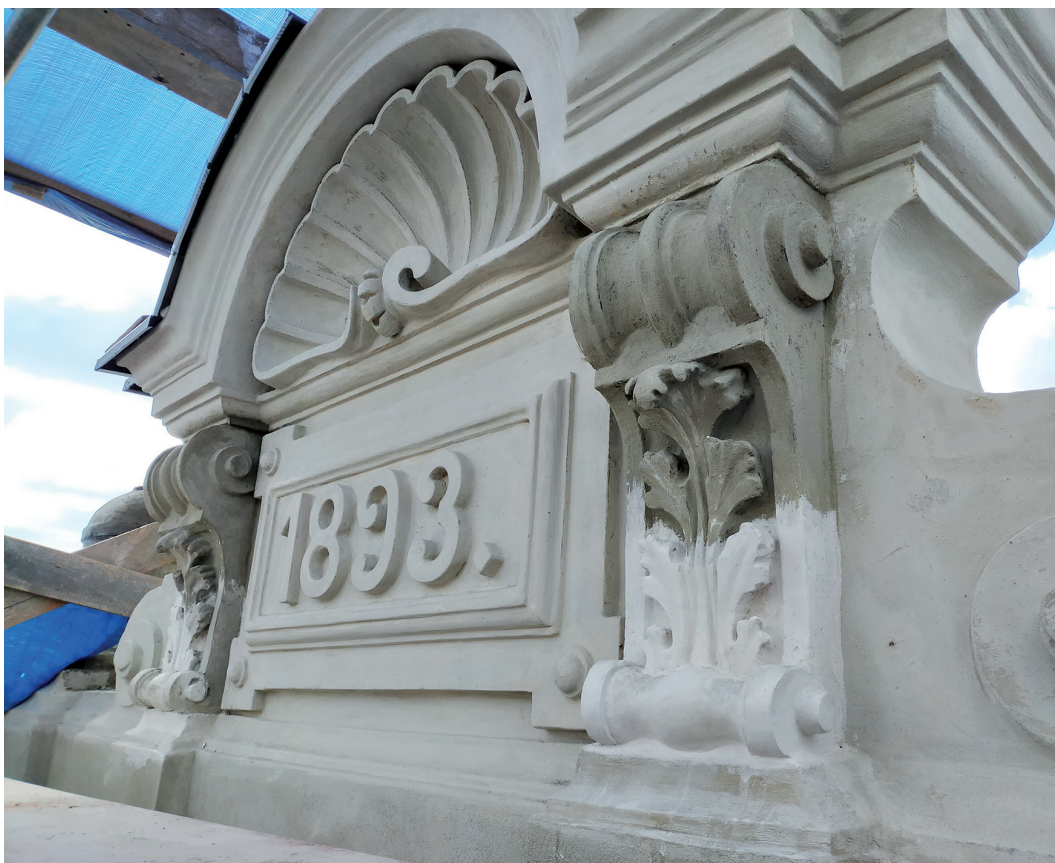
Szczyt z datą  
po renowacji

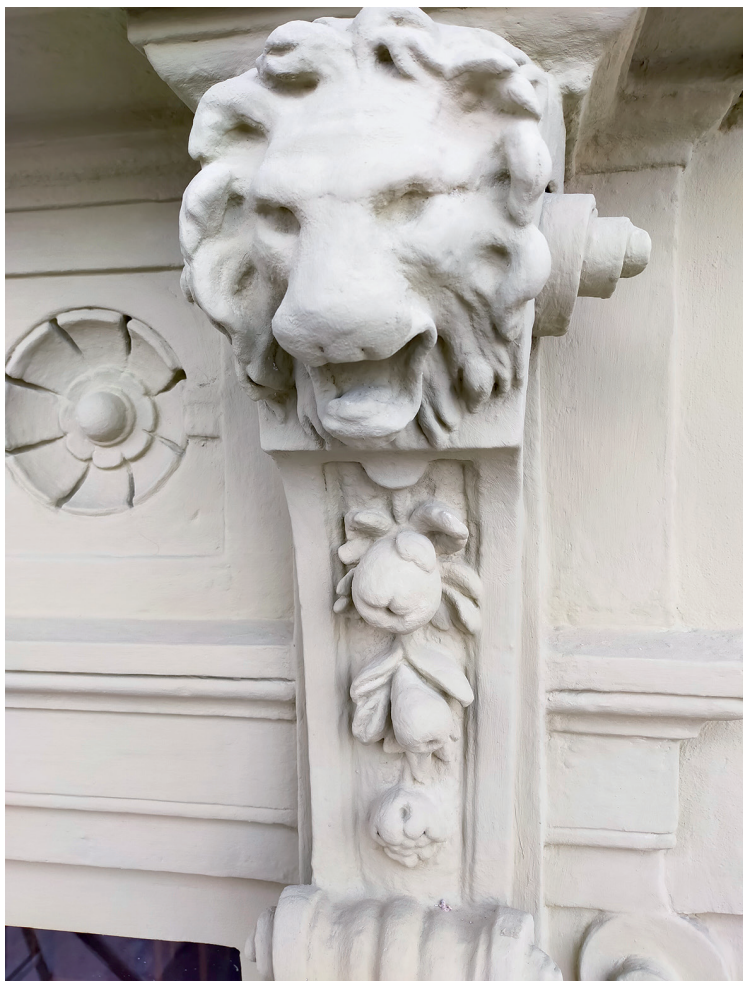
Maszkaron przed i po konserwacji

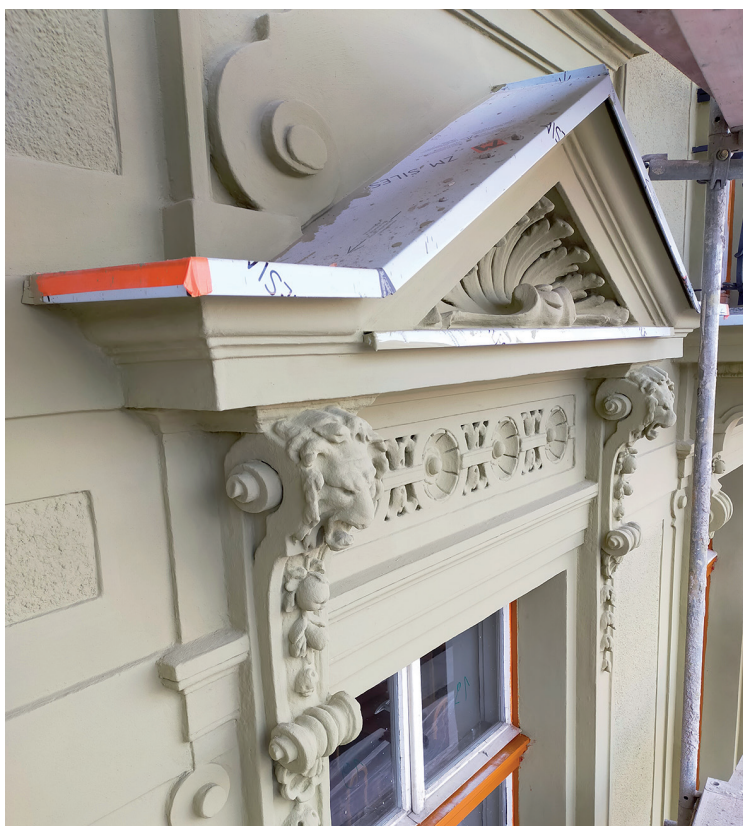
Tympanon nad oknem przed i po konserwacji
