Renowacja fasad luksusowych apartamentowców w berlińskiej dzielnicy Westend

Obiekt:	Remont fasady 6 apartamentowców w dzielnicy Charlottenburg-Wilmersdorf, Berlin
Inwestor:	Königstadt Gesellschaft für Grundstücke und Industrie GmbH, Berlin
Projekt:	IGS-Schulz Berlin, Berlin
Wykonawstwo:	Bausanierung Ralf Jahnke GmbH, Berlin
System ETICS:	„StoTherm Resol“ der Sto SE & Co. KGaA
Izolacja:	Kooltherm K5 Płyty do ścian zewnętrznych
Okres inwestycji:	Wiosna 2016 – Jesień 2018

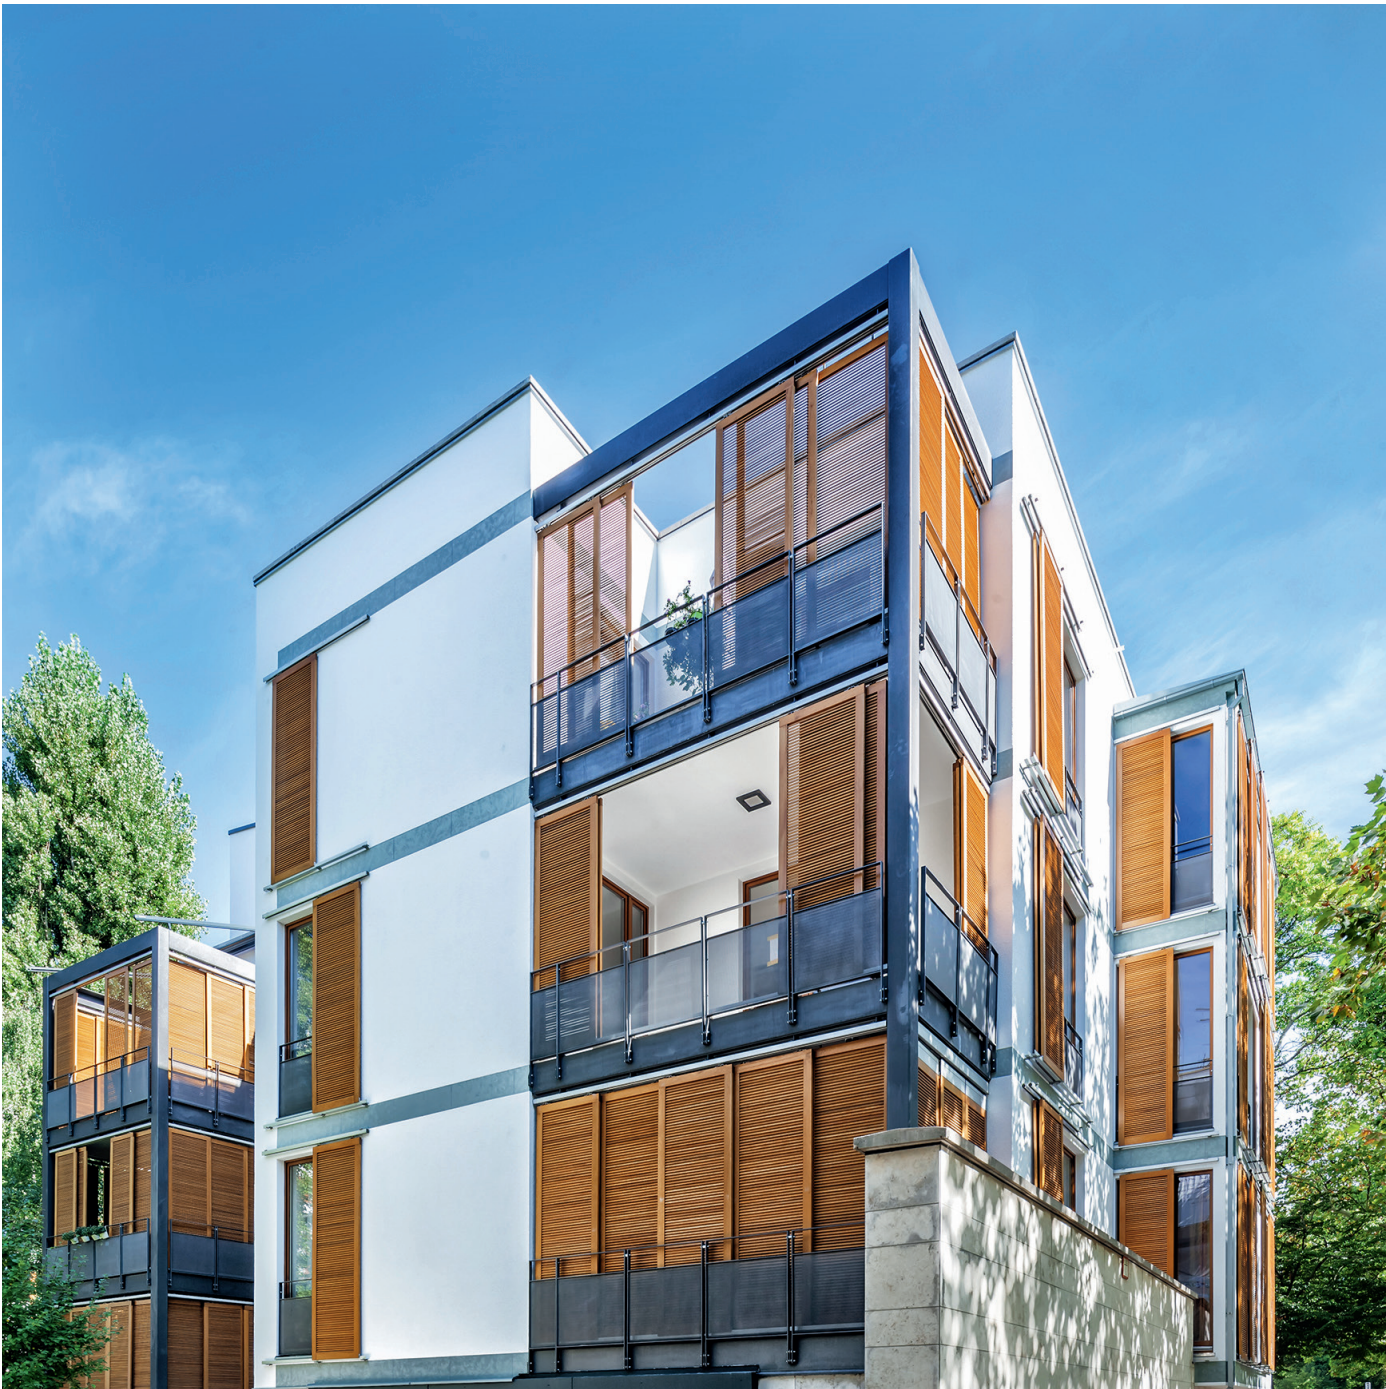
Charakterystyczną cechą tynkowanej fasady są sięgające od podłogi do sufitu okna francuskie z metalowymi balustradami oraz balkony i loggie wyposażone w przesuwne elementy z drewnianych listewek, służące do ochrony przed słońcem. Można nimi elastycznie manewrować w zależności od pory dnia. Drewno występuje również w ramach okiennych. Fasada zyskała dynamikę dzięki przesunięciom jej elementów w pionie i poziomie,

szarym pasom oddzielającym od siebie kondygnacje oraz cokołom budynków wykonanym z cegły wapienno-piaskowej. Zastosowanie stolarki wykonanej z naturalnych materiałów koresponduje z otoczeniem pełnym drzew i zieleni.

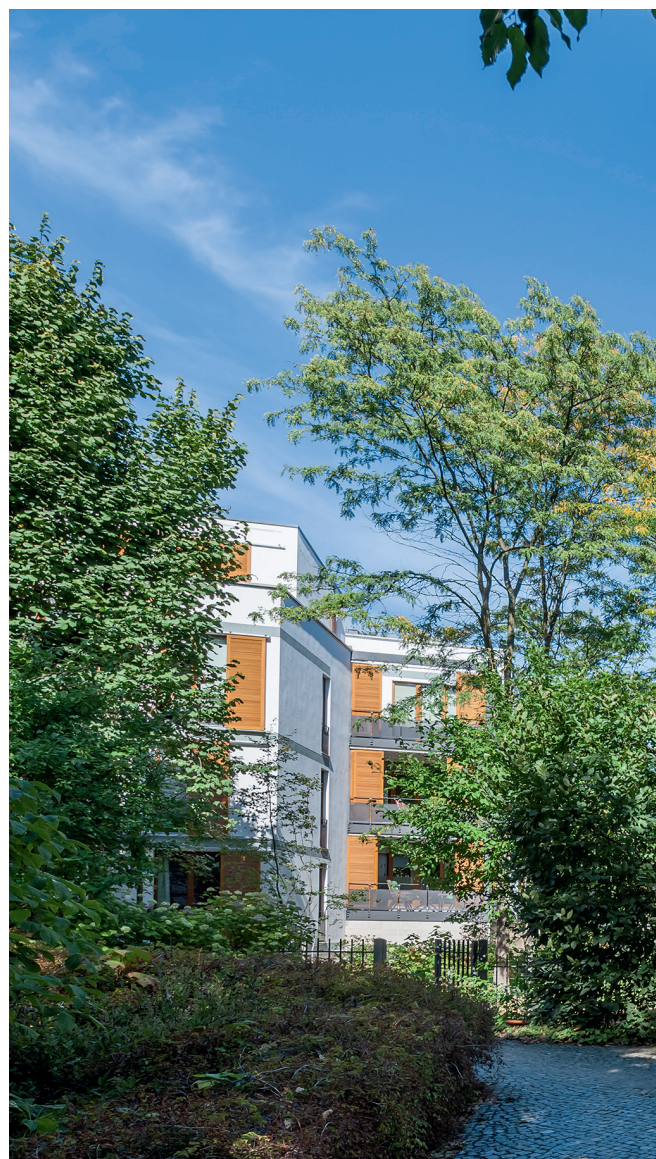
Realizacja projektu rozpoczęła się wiosną 2016 r. od usunięcia starego systemu ocieplenia zewnętrznego, drewnianych ościeży i nadproży okiennych, wszystkich drewnianych okiennic przesuwnych wraz z przewodnikami oraz poziomych pasów łupka dolomitowego. Płyty izolacyjne zostały najpierw przyklejone do ściany zewnętrznej z cegły wapienno-piaskowej, a następnie zamocowane za pomocą łączników mechanicznych. Na warstwę izolacyjną nałożono warstwę zbrojącą z zatopioną w niej siatką. W kolejnym kroku eksperci od renowacji nałożyli podkład tynkarski i powłokę wykończeniową „StoSilco K2” z żywicy silikonowej w kolorze białym. Podbitki, nadproża i opaski okienne zostały obudowane za pomocą systemu ETICS. Dzięki modernizacji uzyskano znacznie jaśniejszą i przyjazną kolorystykę obiektu. Renowacja elewacji, przy której wykorzystano ponad 5 tys. metrów kwadratowych izolacji z pianki rezolowej, została pomyślnie zakończona jesienią 2018 r.

Do renowacji fasady wykorzystano system ETICS z izolacją ze sztywnej pianki rezolowej (Kooltherm K5 firmy Kingspan Insulation) zabudowanej w systemie ociepleń „StoTherm Resol” firmy Sto. Płyta izolacyjna Kooltherm K5 jest pokryta po obu stronach włókniną szklaną i ma zamkniętą strukturę komórkową, co zapewnia jej izolacyjność na poziomie 0,020 W/(m·K). Dzięki temu warstwa izolacji, która spełnia wymagania w zakresie izolacyjności cieplnej, może być bardzo cienka. W przypadku obiektu w Berlinie potrzebna była izolacja o grubości jedynie dziesięciu centymetrów. Dzięki temu wnęki okienne są niemalże zlicowane z elewacją i uniknięto tzw. efektu otworów strzelniczych. Bez nadmiernych ingerencji przebiegła też integracja poddasza z niewielkim, wysuniętym dachem. Dzięki energooszczędnej powłoce w budynku obniżono koszty ogrzewania, co przyczynia się do ochrony klimatu i redukcji CO₂. Izolacja jest również trudnopalna (EN 13501-1 C-s2, d0), zmniejsza więc ryzyko rozprzestrzeniania się ognia. Ze względu na dobre właściwości ogniowe sztywnej pianki rezolowej nie były potrzebne dodatkowe zabezpieczenia, co obniżyło także koszty w inwestycji w tym zakresie.
