Termomodernizacja dawnej szkoły żeńskiej w Braniewie

Pochodzący z międzywojnia zespół szkolny w Braniewie to dzieło Kurta Fricka, jednego z najbardziej uznanych architektów działających na terenie Prus Wschodnich. Obiekt stanowi udane połączenie modernizmu i ekspresjonizmu z motywami regionalnymi. Aby nie zatracić charakteru obiektu zabytkowego, podczas ostatniego remontu jego elewacje ocieplono od środka za pomocą mineralnych płyt izolacyjnych Multipor.

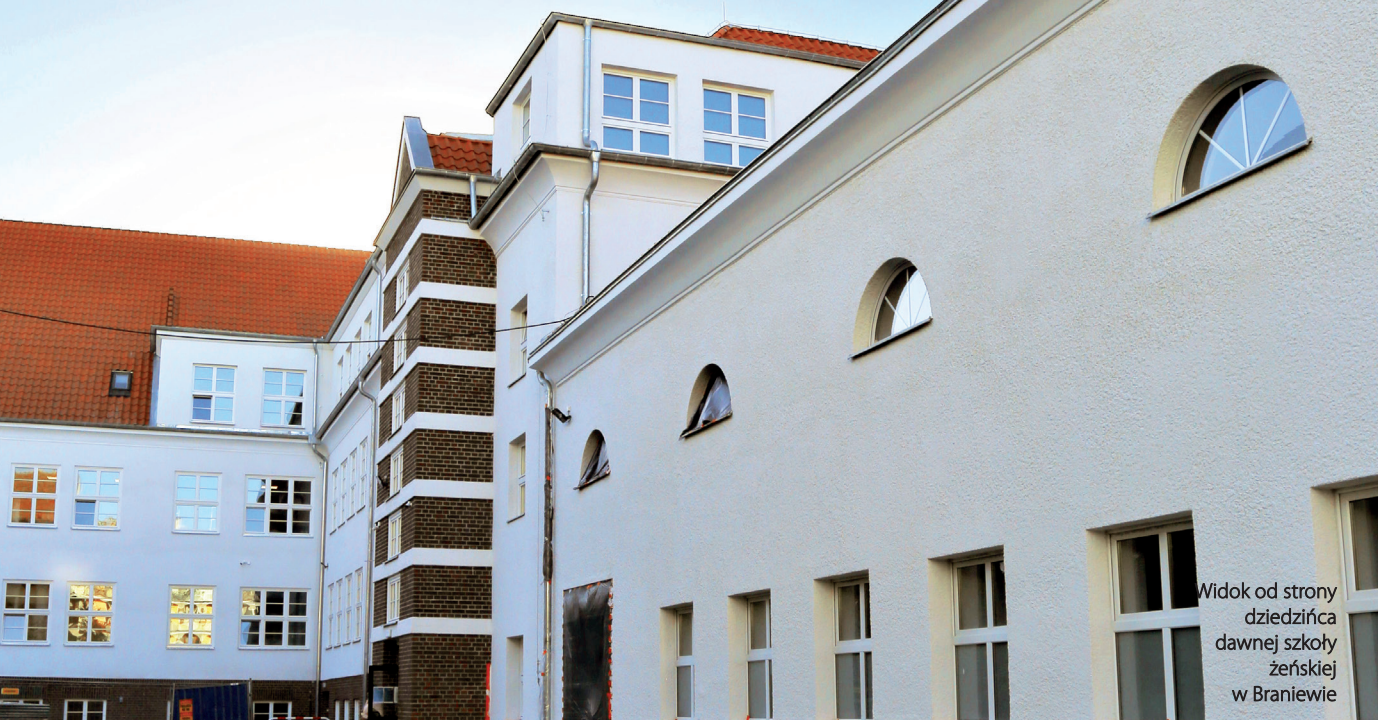
Widok od strony dziedzińca dawnej szkoły żeńskiej w Braniewie

Tym dwóm skrzydłom towarzyszą prostopadłe zabudowania szkoły ciągnące się wzdłuż poprzecznych ulic. Od strony dziedzińca uwagę zwraca klatka schodowa o ekspresjonistycznej tektonice. Jej ceglany ryzalit odróżnia się mocno od otynkowanych elewacji głównego korpusu budynku. Ceglany masyw klatki

schodowej rozbija gęsty rytm wąskich, tynkowanych pasów gzymsów międzyokiennech.

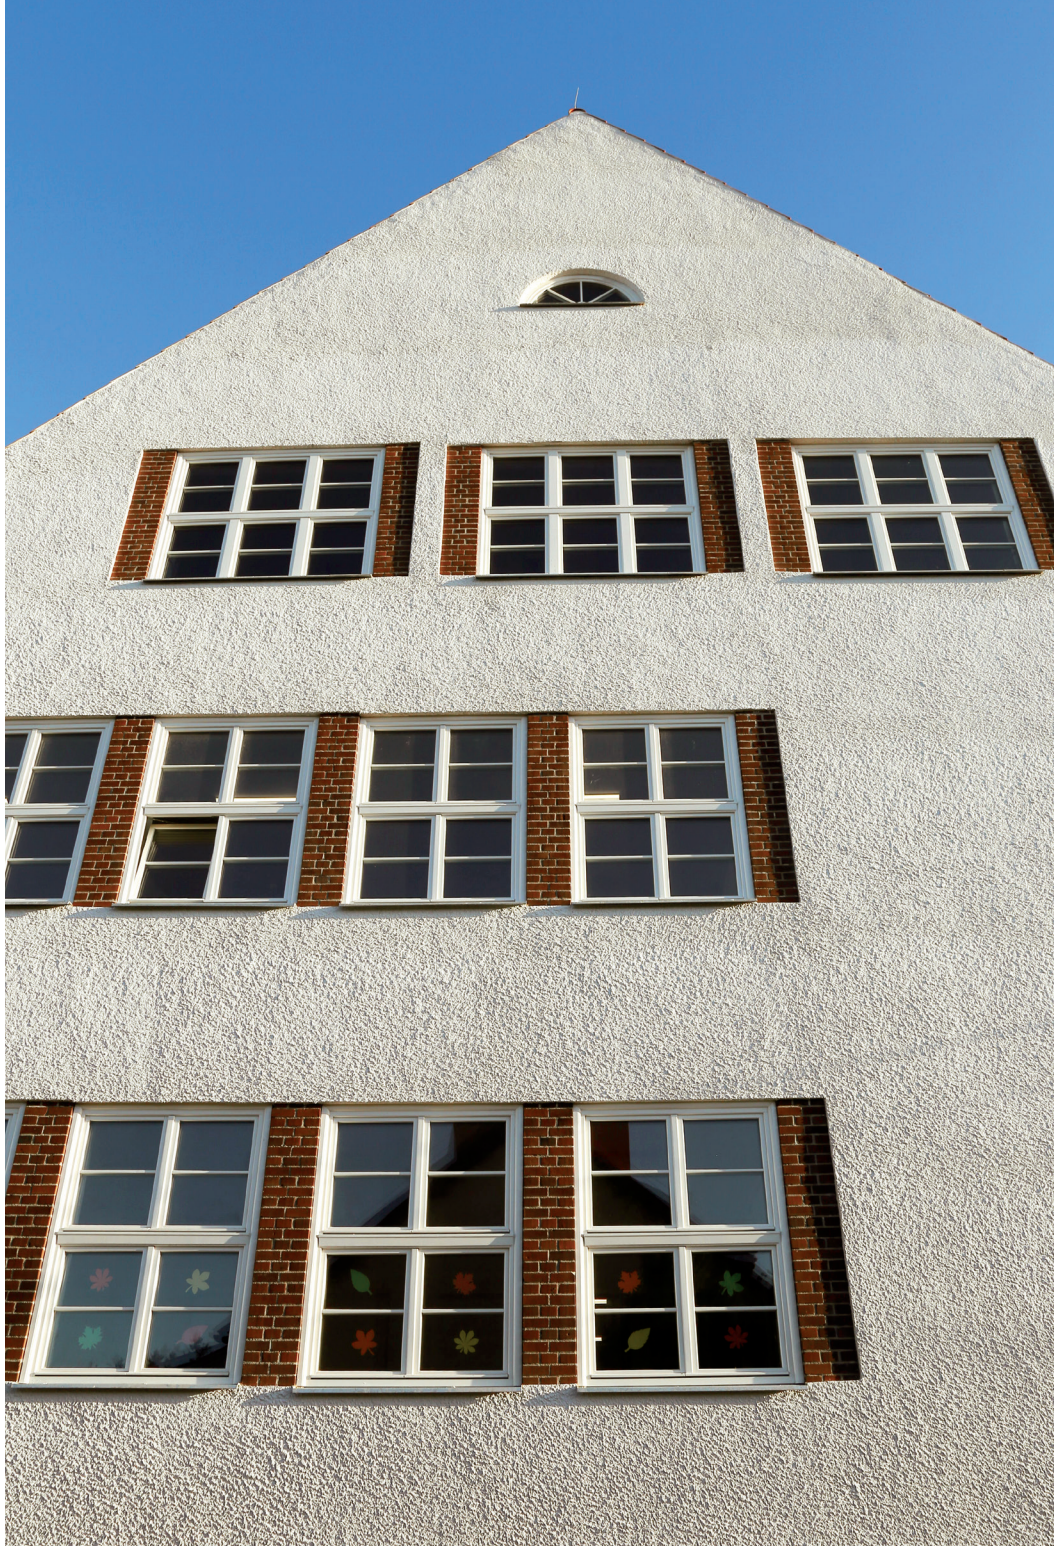
Dzięki ociepleniu od środka zabytkowa szkoła w Braniewie zachowała oryginalne fasady z okresu międzywojennego, w tym liczne ceglane detale, jak na przykład ekspresjonistyczny ryzalit mieszczący klatkę schodową

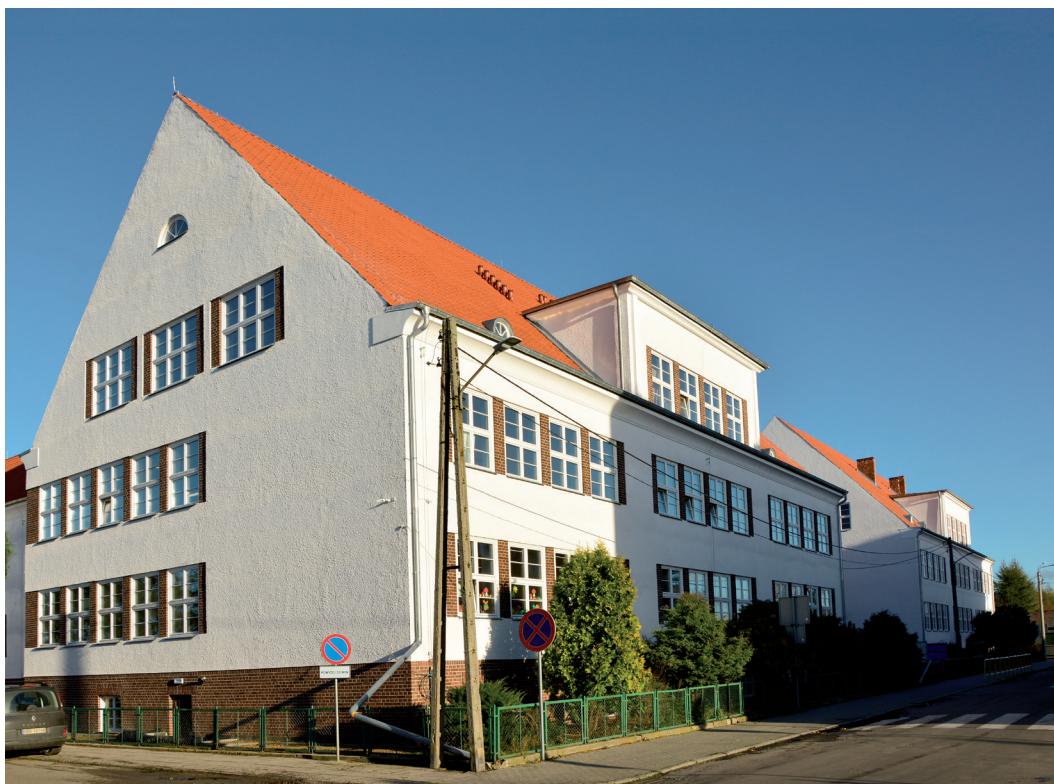
Widok od strony ul. Konarskiego na dwa budynki frontowe szkoły projektu Kurta Fricka

Główne wejście zlokalizowano od ulic Konarskiego. Stoją tam dwa symetryczne budynki o wysokości trzech kondygnacji, których kalenice wysokich dachów są równoległe do jezdni. Pomiędzy nimi znajduje się niski łącznik, w którym umieszczono również dwa symetryczne portale wejściowe. Główne bryły są otynkowane i mają jedynie ceglane detale, jak słupki międzyokienne, które razem z oknami

tworzą charakterystyczne pasma na elewacjach i ścianach szczytowych. Pawilon wejściowy wyróżnia nie tylko wycofywanie bryły w głąb kwartału, przez co zyskał on małe przedpole, ale i ceglana okładzina ścian. Dodatkowo portale obudowano ozdobnym układem cegieł, natomiast same drzwi mają kamienne obramienie z płaskorzeźbami.
